MEMORIA FINAL DE INTERVENCIÓN

"PLAN DEL CORTIJO Y TIERRAS DE ZARAPATA"
(1792)

ARCHIVO HISTÓRICO PROVINCIAL
DE CÓRDOBA

Septiembre 2010

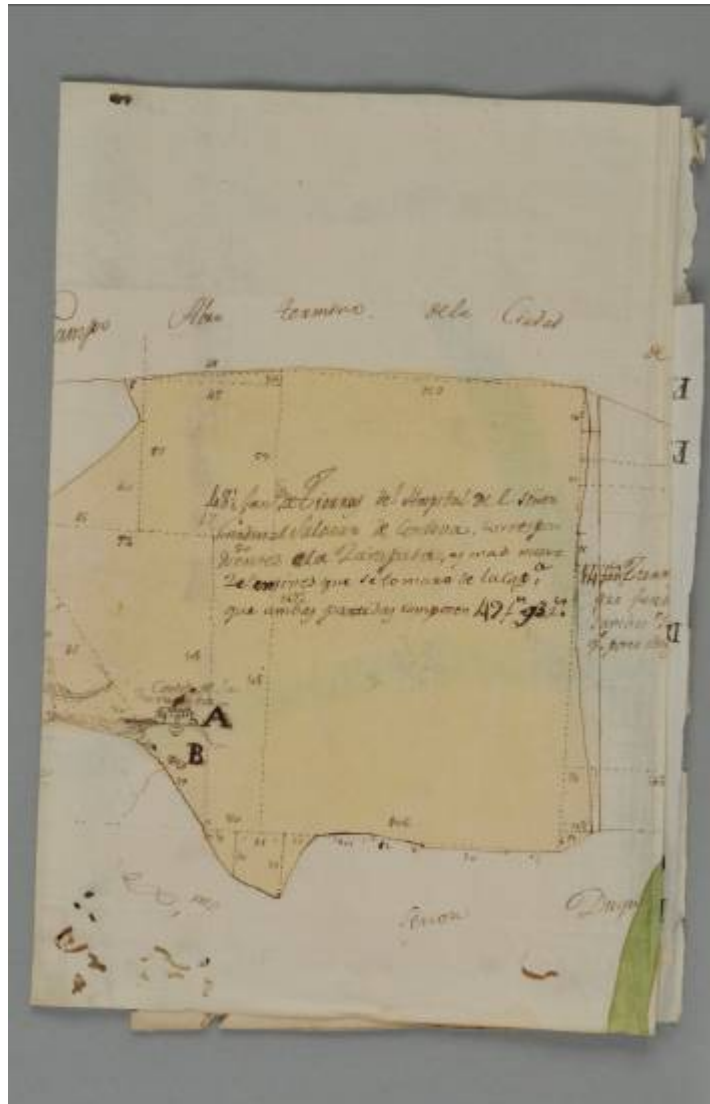
FIGURA I.3

DOCUMENTO PLEGADO. Vista del reverso.

- Roturas:
Importantes desgarros en los pliegues provocados por éstos, debido a la poca consistencia del papel y alrededor de los mismos. De igual modo, hay pequeños desgarros en la zona donde había estado la costura original. Soporte fragmentado por corrosión de la tinta metaloácida en letras con alta concentración de ella.

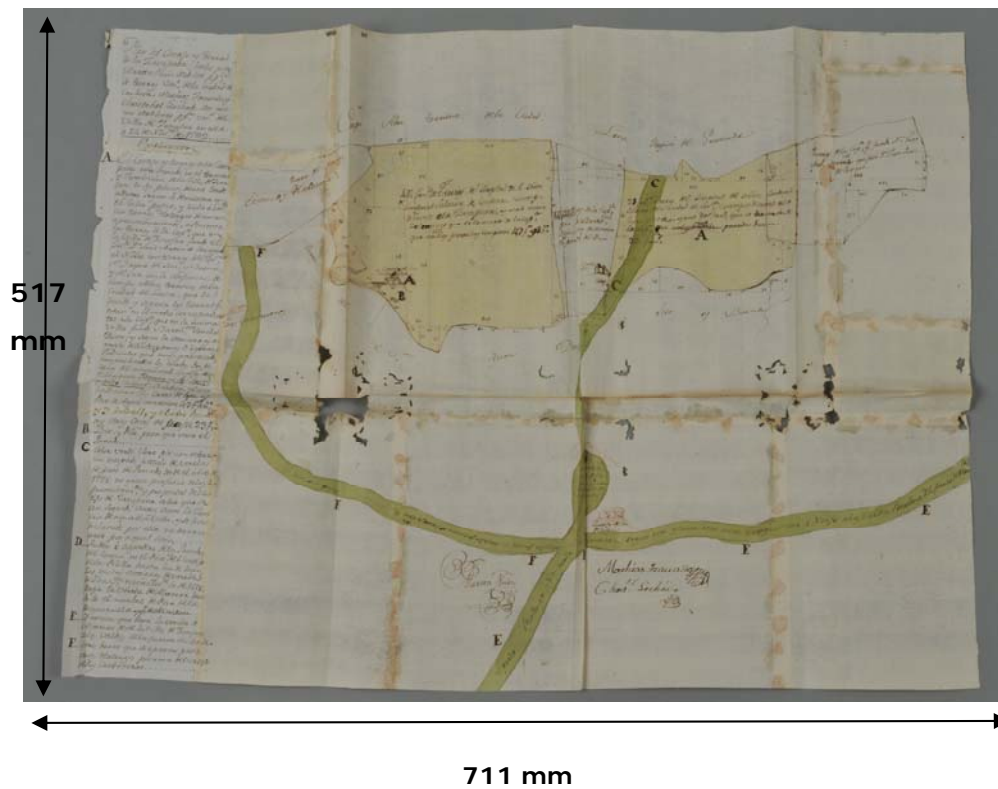
Figura II. 1

DATOS TÉCNICOS DEL SOPORTE. ALTERACIONES. INICIAL. GENERAL. ANVERSO.

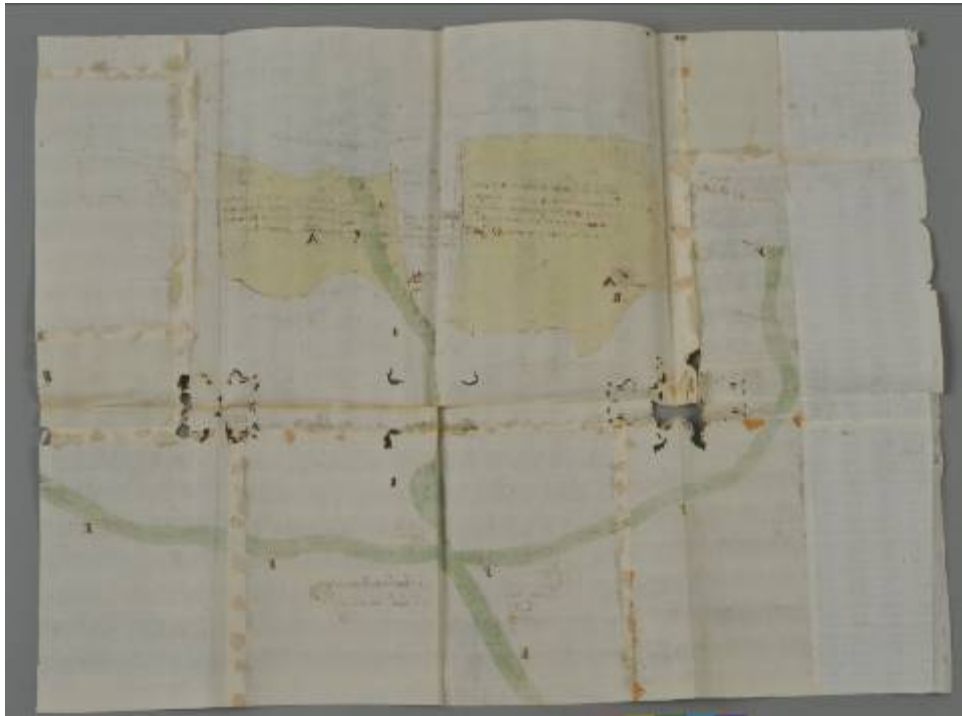
Figura II.2

ALTERACIONES. SOPORTE. INICIAL. GENERAL. REVERSO.

Se observan pliegues, pérdidas de soporte, manchas de adhesivo y traspaso de tinta metaloácida.

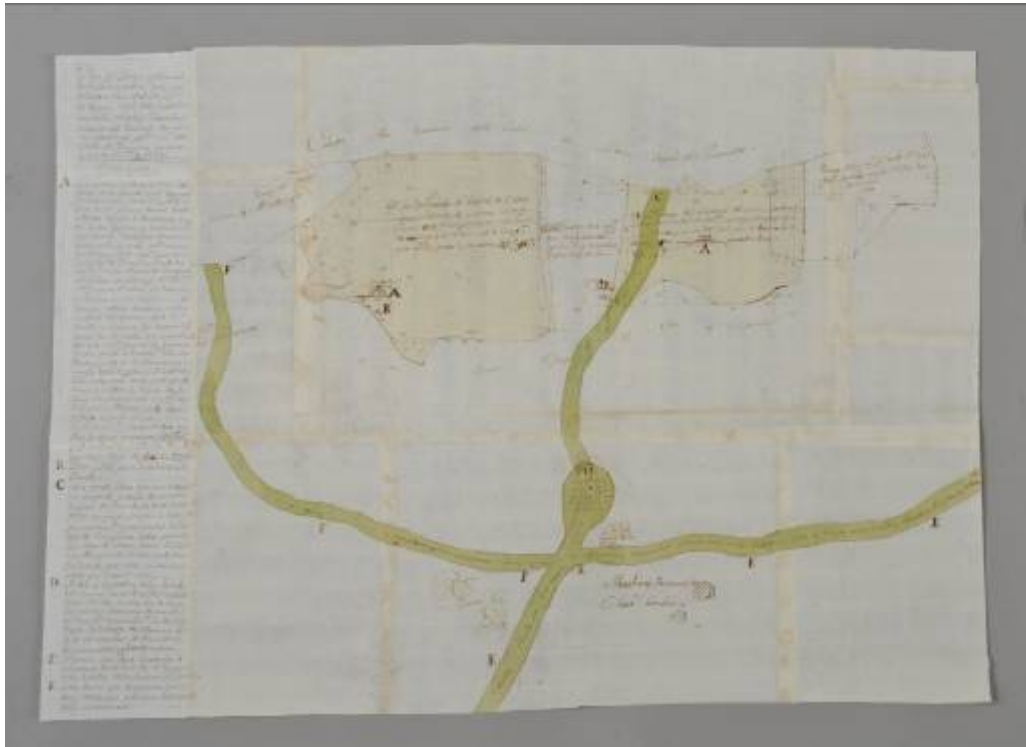
Figura I. 3

TRATAMIENTO. SOPORTE Y ELEMENTOS GRÁFICOS. FINAL. GENERAL. ANVERSO.

Limpieza, consolidación del soporte, eliminación de adhesivo deteriorado, reintegración de pérdidas, adhesión de fragmentos y alisado.

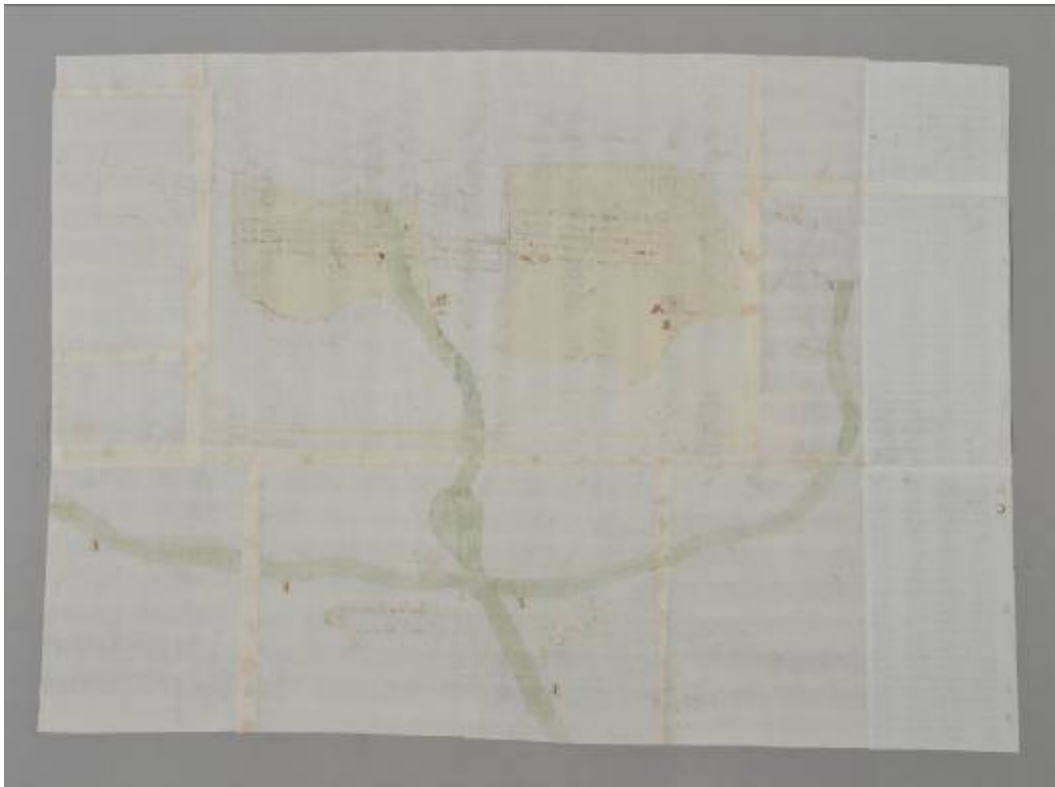
Figura II. 4

TRATAMIENTO. SOPORTE. FINAL. GENERAL.REVERSO.

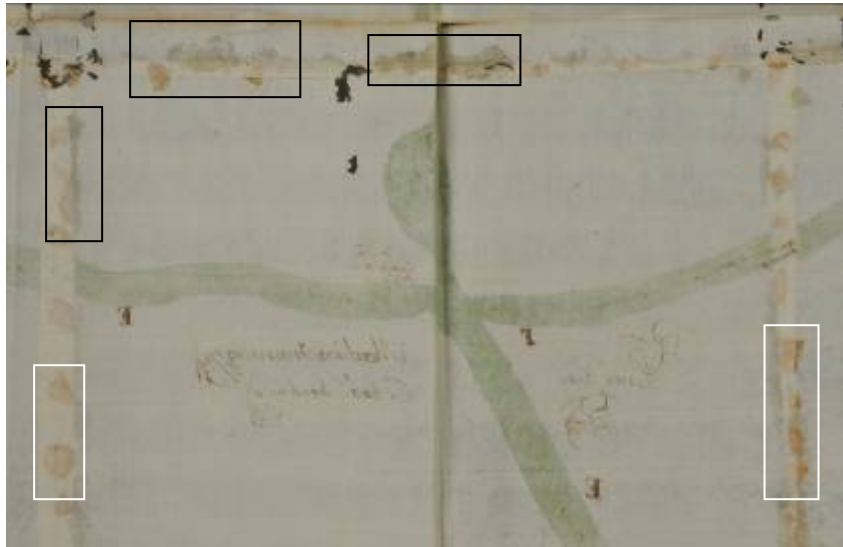
Se aprecia aplicación de adhesivo posterior a la original por el perímetro de los distintos fragmentos de papel. Se trata muy probablemente de cola de origen animal de aplicación en caliente.

- Alteraciones cromáticas:
Oscurecimiento del papel por oxidación del almidón en los puntos donde fue aplicado, que presenta un tono marrón oscuro. Amarilleo del papel en la zona del pliegue que correspondería con el pie del documento al que perteneciera.

ALTERACIONES. SOPORTE. INICIAL. DETALLE. REVERSO.

Enmarcadas en negro, brillos provocados por el adhesivo de la antigua reparación; en blanco, oscurecimiento del adhesivo original.

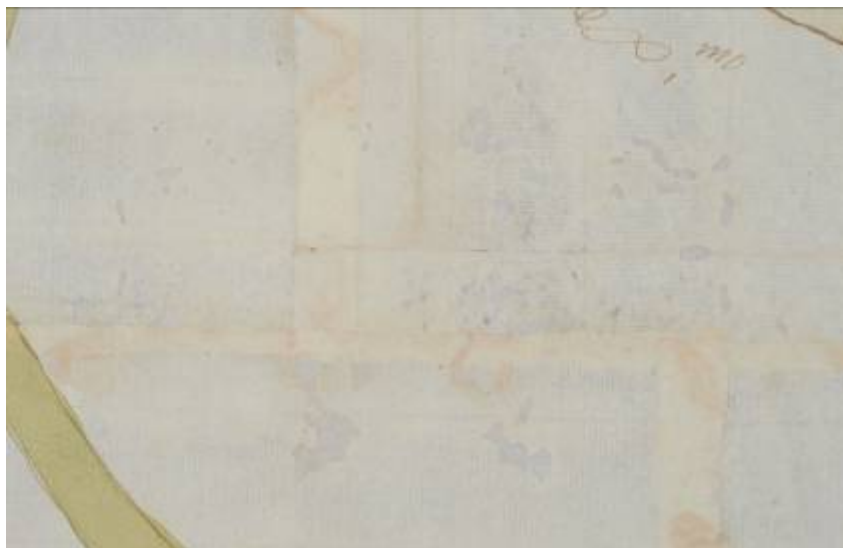
TRATAMIENTO. SOPORTE. FINAL. DETALLE. ANVERSO.

Limpieza de adhesivos deteriorados y reintegración del soporte.

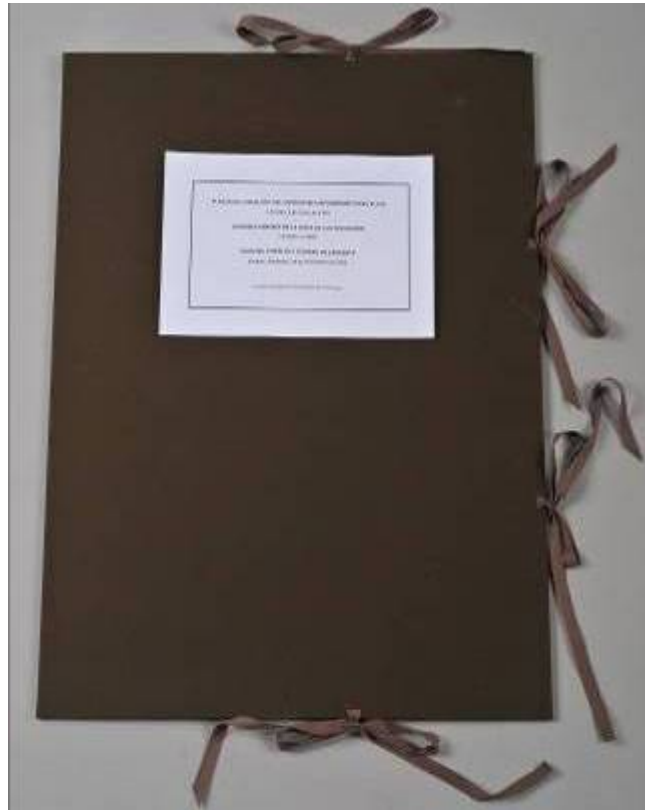
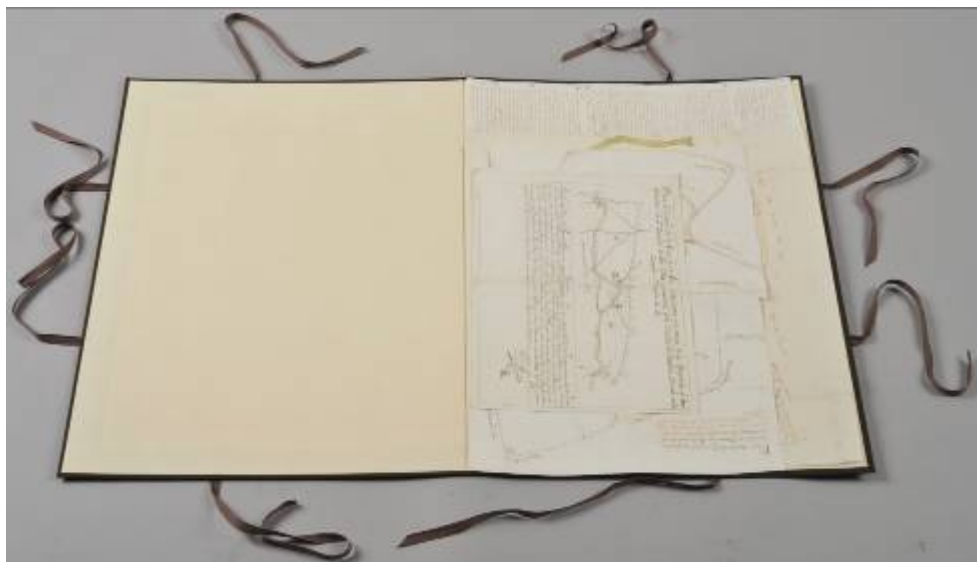
Figura II. 9 y 10

TRATAMIENTO. SISTEMA DE CONSERVACIÓN. FINAL. GENERAL.

- Realización de una *camisa* de material de conservación para el documento.
- Realización de una carpeta de material de conservación para su almacenaje en el Archivo.
