LA INTERVENCIÓN DEL MES

ESTUDIO ARQUEOLÓGICO Y PUESTA EN VALOR DEL ANTIGUO MOLINO CARTUJO INTEGRADO EN LA SEDE DEL IAPH

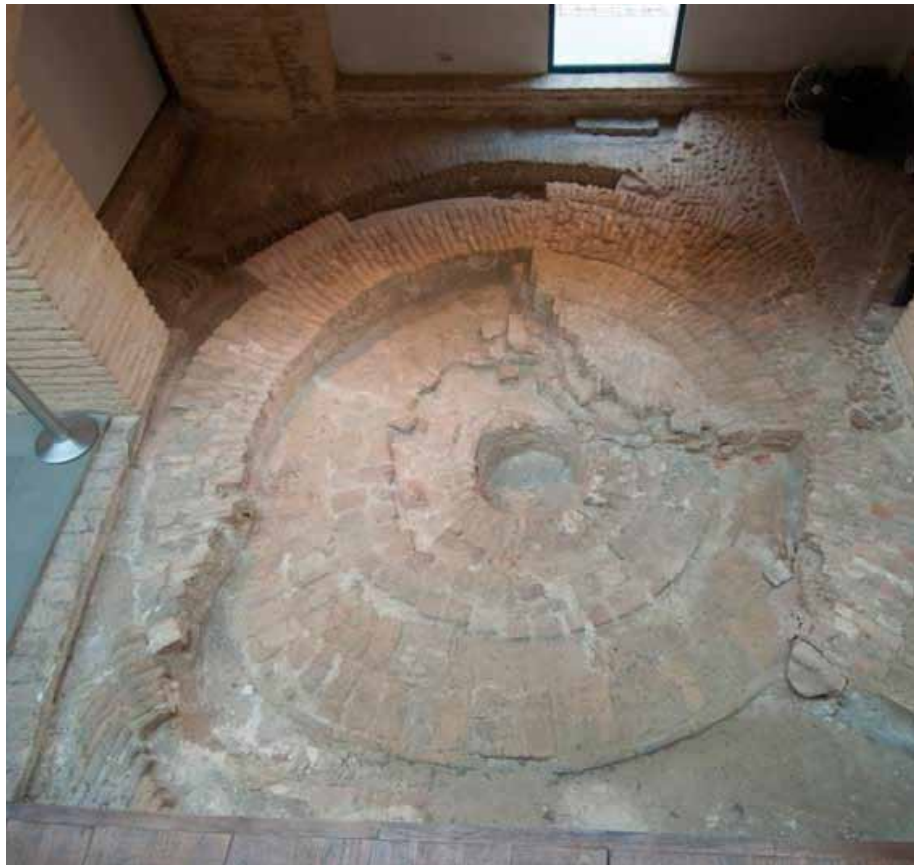
Los molinos antes de su intervención.

En consecuencia -y teniendo en cuenta que toda actuación que se realice sobre un bien requiere su revisión periódica y su mantenimiento- en el pasado mes de julio se abordó la intervención sobre estas estructuras, toda vez que los materiales utilizados para su restauración a principios de los años 90, habían perdido su función, principalmente los morteros aplicados en la unión de los ladrillos.

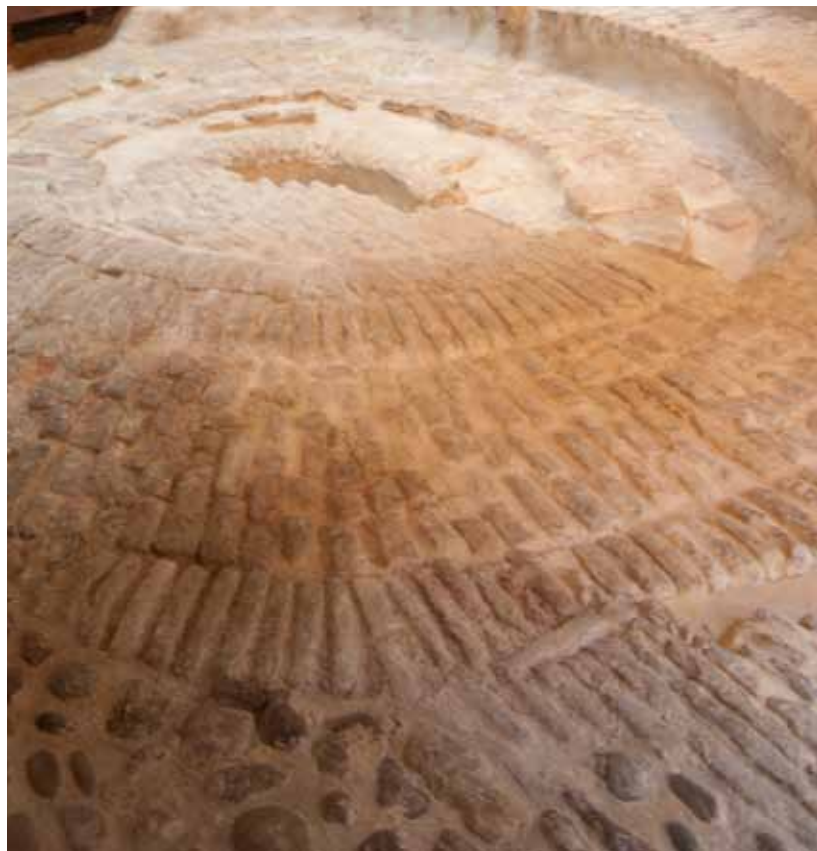
Los molinos una vez terminada la intervención.

Esta intervención ha sido materializada en una doble vertiente: cognoscitiva -dirigida a la compilación de la información técnica e histórica que existe sobre el mismo- y práctica -mediante la limpieza, reposición, reintegración cromática, consolidación y protección de sus elementos constitutivos-.

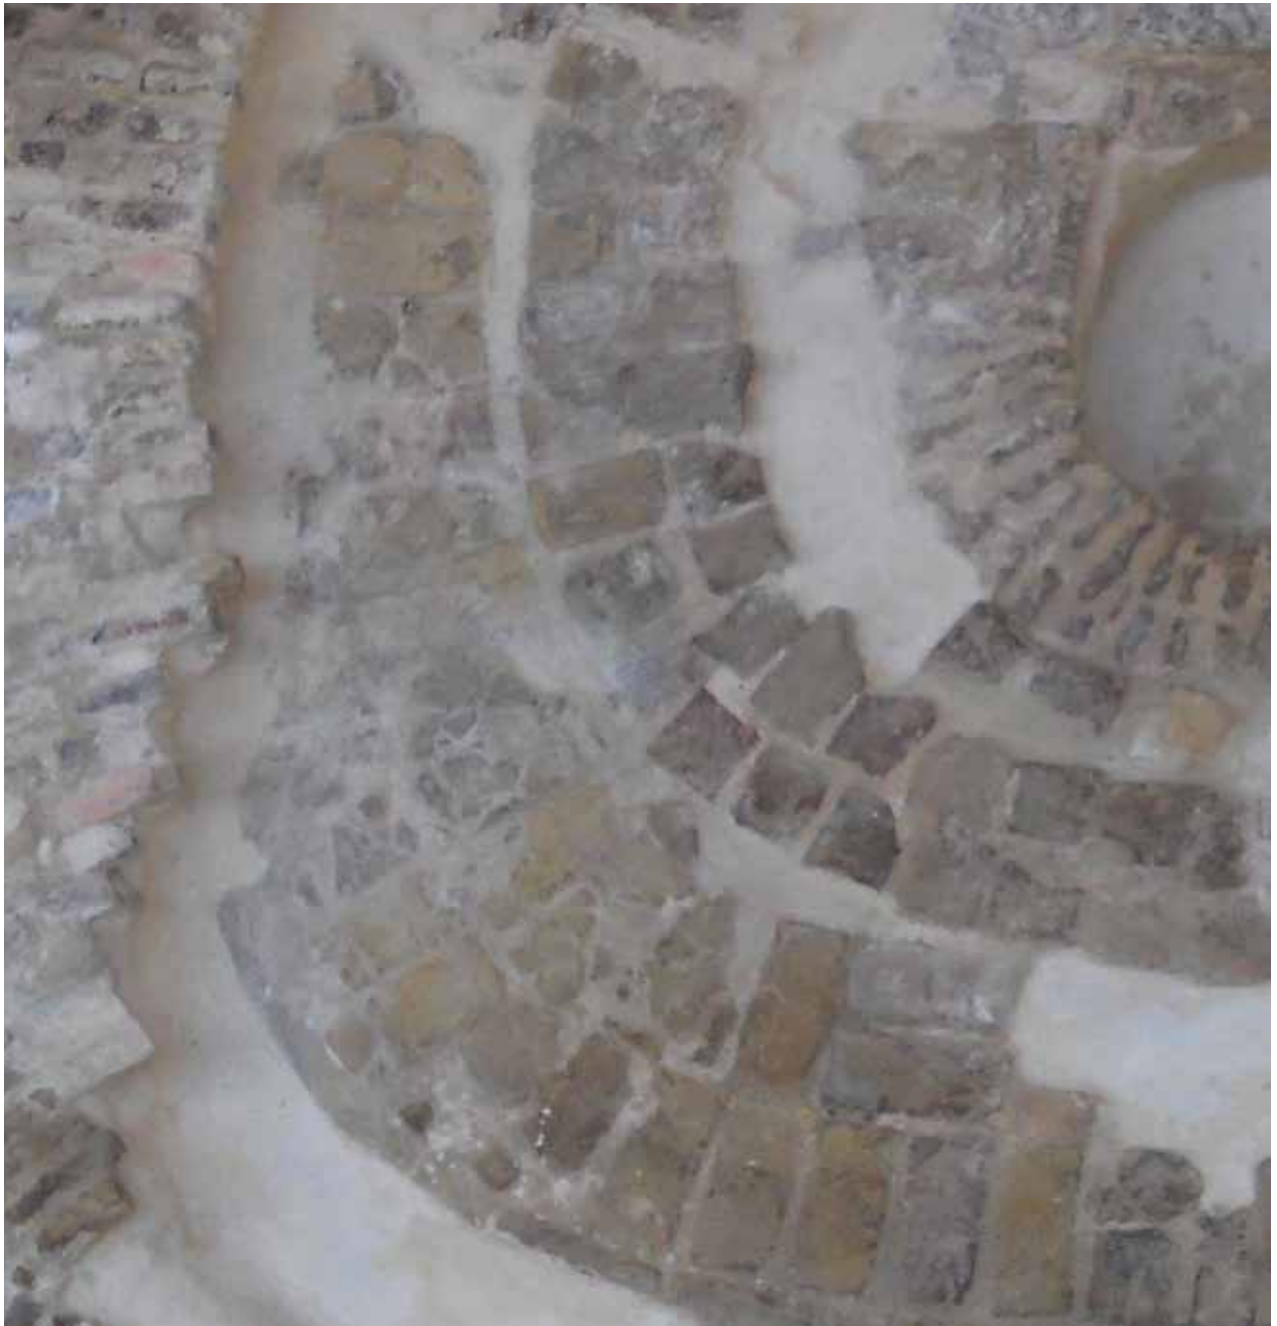
Detalle de la restauración de uno de los molinos

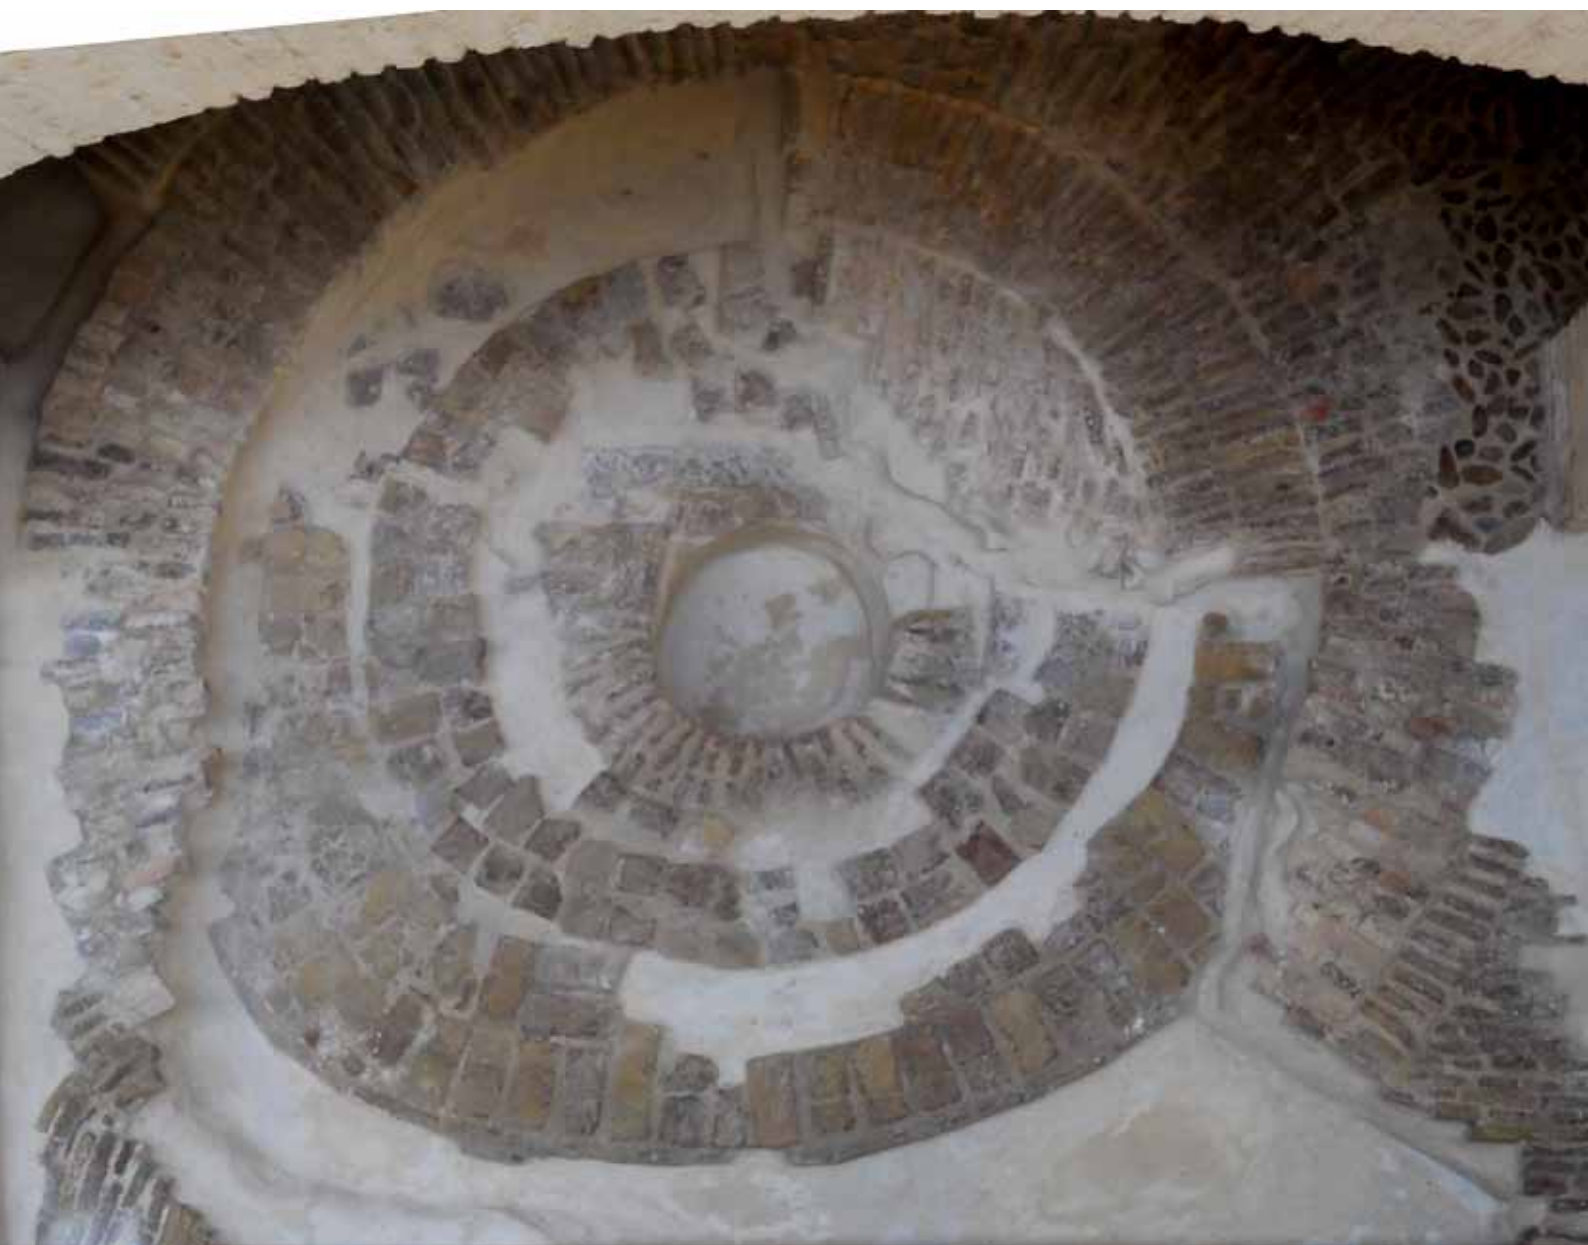
Estado final de los molinos restaurados
