**FICHA TRATAMIENTO. CONJUNTO PICTÓRICO LA CASA DE ARGUIJO.
PALACIO DE MONSALVES. SEVILLA**

Ttulo: Escudo Familiar. 41_2012/P-8.

Ubicación en el conjunto: Zona central

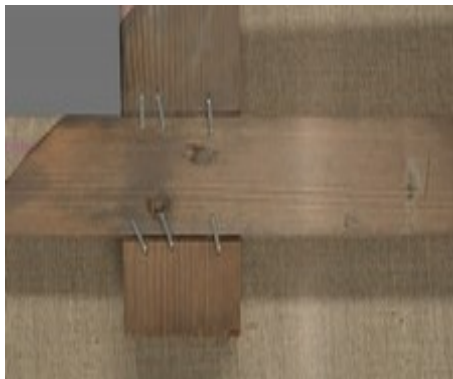
Alteraciones biológicas	Ataque de insectos xilófagos en la zona central de listón principal inferior. También existe un leve ataque en los listones de los apéndices, concretamente, en la parte central del listón izquierdo del apéndice superior, y en los listones izquierdo y derecho del apéndice inferior.
Grietas	Se observa una grieta por desecación natural de la madera en el listón izquierdo.
Elementos metálicos.	Grapas industriales y de forja, y clavos de forja oxidados.
Intervenciones anteriores	El bastidor no es original ya que fue sustituido en el S.XIX, para la nueva ubicación del conjunto pictórico en el Palacio de Monsalves. Probablemente este bastidor fue realizado años antes del cambio de emplazamiento, y al ubicarlo en el nuevo techo, fue ampliado el tamaño con listones añadidos, siendo un total de cuatro listones de 2,5 cm de grosor.
Manchas	Restos de suciedad y humo.

Desinsectación	Se ejecutó una aspiración previa para eliminar el serrín de las zonas atacadas. A continuación se aplicó una inyección de Permetrina en las galerías y orificios de los listones afectados por ataque de insectos xilófagos.
Limpieza	Una primera limpieza mediante aspiración y brocha de pelo suave, y una segunda limpieza con hisopos y agua + alcohol al 50%.
Consolidación material	Inyección de Paraloid B-72 en Acetona al 20% para consolidar el ataque de insectos xilófagos de los listones afectados.
Consolidación	Relleno de las galerías y orificios en la madera, al igual que grietas y

estructural	fendas, mediante pasta de madera realizada con polvo de madera y acetato polivinílico. También se eliminaron las grapas y colocaron láminas de refuerzos de acero inoxidable, en los ensambles de unión entre el rectángulo central y el apéndice inferior.
Soporte (descripción del tratamiento, localización y materiales)	
Limpieza superficial	Limpieza en el reverso mediante aspiración y brocha de pelo suave.
Consolidación estructural	Se ha realizado la fijación de bordes y de la rotura de la costura, mediante Beva film, calor y presión con la espátula térmica. Además han sido eliminados los hilos sueltos y algunas deformaciones.
Eliminación de intervenciones	En las zonas con pérdidas de soporte original que fueron reintegradas directamente sobre la tela del reentelado, se procedió a eliminar dichos repintes, para preparar las lagunas ante los posteriores injertos y facilitar su adhesión. Ésta limpieza se realizó con Isopropanol + Tolueno al 50%. De igual modo, se retiraron los repintes sobre los agujeros del antiguo sistema de montaje, que posteriormente fueron estucados.

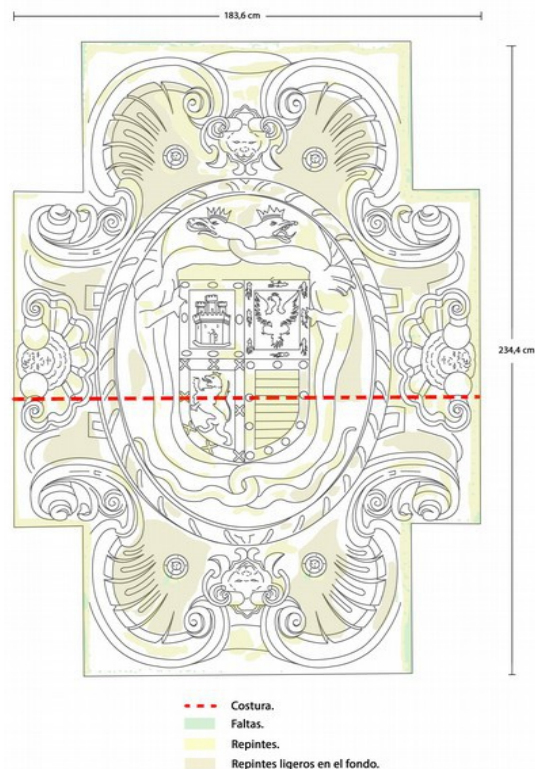
Lagunas	Además de las lagunas correspondientes a las pérdidas de soporte original, existen otras, de menor tamaño, en las superficies azules, rostro del dragon superior, escudo central y en las zonas cercanas a las costuras y pérdidas de soporte.
Manchas	Por acumulaciones de suciedad y cera en la superficie.
Repintes/repolicromia	Existen bastante repintes en la obra, ya que se conserva poca pintura original. Se aprecian repintes de diferentes épocas e intervenciones, que se comportan de distinta manera ante la exposición ultravioleta. Se visualizan unos con una tonalidad oscura, los más recientes, y otros con cierta fluorescencia, más cercanos en el tiempo a la pintura original. Generalmente se localizan en las zonas oscuras, negros, rojos, verdes y en los blancos del escudo central. Éstos presentan cierto empaste y muchos de ellos realizados al óleo. En cambio se aprecian otros repintes más ligeros, a modo de veladura, en las partes azules.

Reintegración	Colocación de injertos de lino blanco fino, de características similares a al tejido original, con la forma de la laguna, mediante Beva film, calor y presión con la espátula térmica. Se localizaban, sobre todo, en el perímetro del cuadro.
Estrato policromo (descripción del tratamiento, localización y materiales)	
Limpieza superficial	Limpieza superficial mediante aspirado y brochas.
Eliminación de barnices repintes o repolicromías.	Se han realizado las siguientes fases de limpieza: 1ª Fase: Esencia de petróleo para retirar la cera microcristalina y los repintes realizados encima de esta capa o aglutinados con ella. En esta fase también era retirada la suciedad superficial existente. 2ª Fase: Isopropanol + Tolueno al 50% para eliminar el humo y la suciedad incrustada. De igual modo también fueron retirados los repintes más suaves y cercanos en el tiempo. 3ª Fase: Dimetilformamida + Tolueno 25/75 % para adelgazar o quitar los repintes oleosos y más antiguos, además del humo incrustado y de difícil limpieza. 4ª Fase: Limpieza con Alcohol + Amoniaco + Acetona 33/33/33 % para los repintes muy duros.

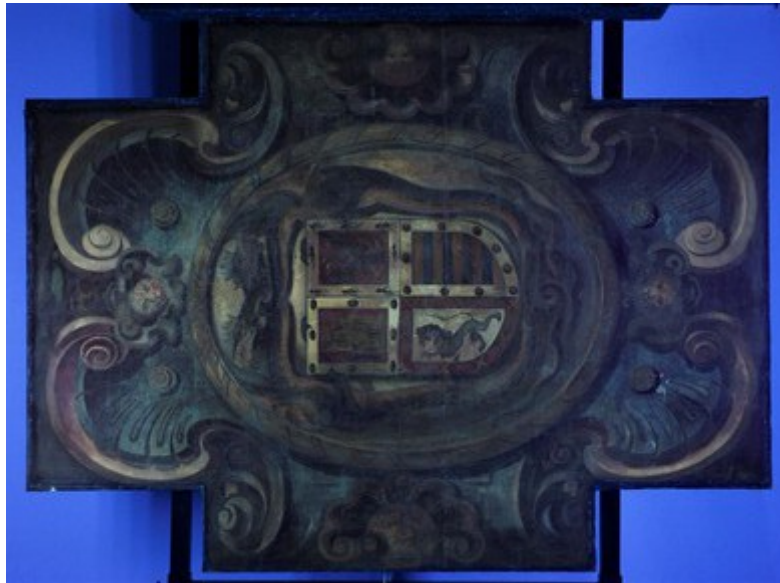
Desgastes	Presenta algunas zonas de desgaste de pintura, donde se deja entrever el tejido del soporte.
Barniz oxidado	La obra posee una capa de cera microcristalina, a modo de protección, que se encuentra oscurecida debido a la suciedad que se ha adherido a ella.
Suciedad superficial	Suciedad generalizada y restos de humo adheridos a la capa de cera microcristalina.
Intervenciones anteriores	Las intervenciones anteriores que ha sufrido la película pictórica, han provocado una textura gruesa que la pintura original no tiene, restándole así calidad.
