**FICHA TRATAMIENTO. CONJUNTO PICTÓRICO LA CASA DE ARGUIJO.
PALACIO DE MONSALVES. SEVILLA**

Ttulo: Faetón. 41_2012/P-1.

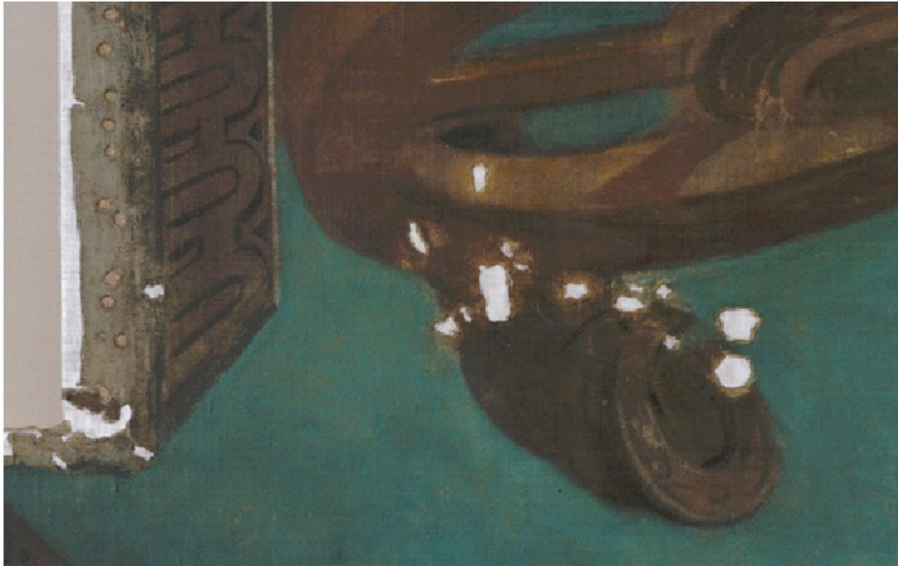
Otros	Manchas generalizadas por acumulación de humos y suciedad.
Estado de conservación del soporte	
Pérdidas	<p>Existen numerosas faltas en el perímetro de la obra producidas por la eliminación de las tachuelas que unían la tela al bastidor original . Todas ellas estaban cubiertas por un estuco gris que invadía a su vez parte de la policromía.</p> <p>Además, presenta varias faltas arbitrarias en la zona inferior de la obra, de diversos tamaños.</p>

Roturas	Se observan varios rotos que han sido unidos y pegados en el proceso de reentelado. En ocasiones éstos tienen montadas dichas uniones. Se localizan en ambas esquinas de la zona superior, justo encima de la pata del caballo representado en la zona izquierda de la obra, y en ambas esquinas inferiores.
Inestabilidad (deformaciones, bolsas, etc)	Presenta algunas arrugas o pliegues de menor importancia en la superficie. Concretamente en las zonas del trono y el caballo que se sitúan en la parte derecha de la obra.

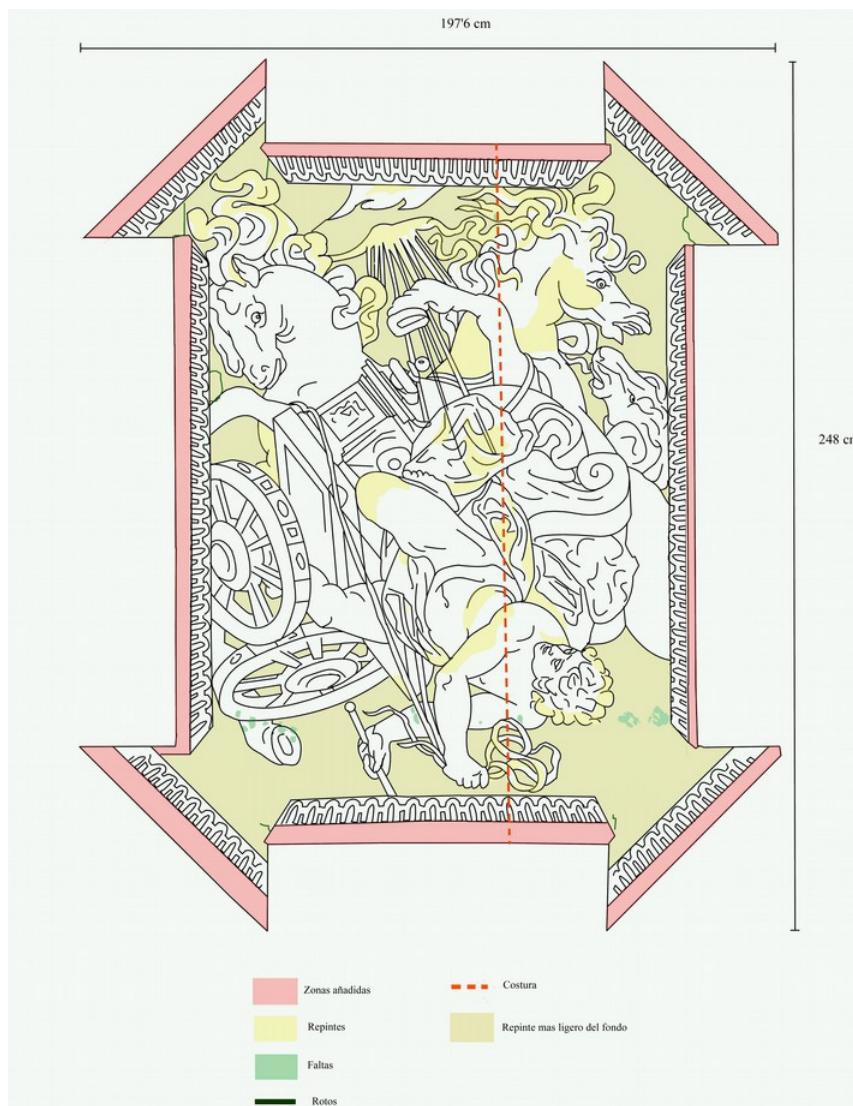
Mapa esquemático de alteraciones:

Varias lagunas de importancia en la zona inferior de la obra donde también carece de tela original. Fueron reintegradas con estuco gris de forma basta y sobresaliente.
Del mismo modo, faltan injertos en las zonas de los bordes y donde se ubican las pérdidas por tachuelas.

Por acumulación de cera en superficie y suciedad.

La obra presenta numerosos repintes generalizados (visibles todos ellos en las zonas oscuras de la fotografía ultravioleta) de otras intervenciones anteriores.

Destaca especialmente el fondo, de un azul fuerte, probablemente

realizado en la última intervención.

Sobre el estuco gris de los bordes que invade la pintura original, se halla el repinte negro de t mpera caracter stico que afectan al resto de obras.
