**FICHA TRATAMIENTO. CONJUNTO PICTÓRICO LA CASA DE ARGUIJO.
PALACIO DE MONSALVES. SEVILLA**

Ttulo: Motivo decorativo

Ubicación en el conjunto: P-13

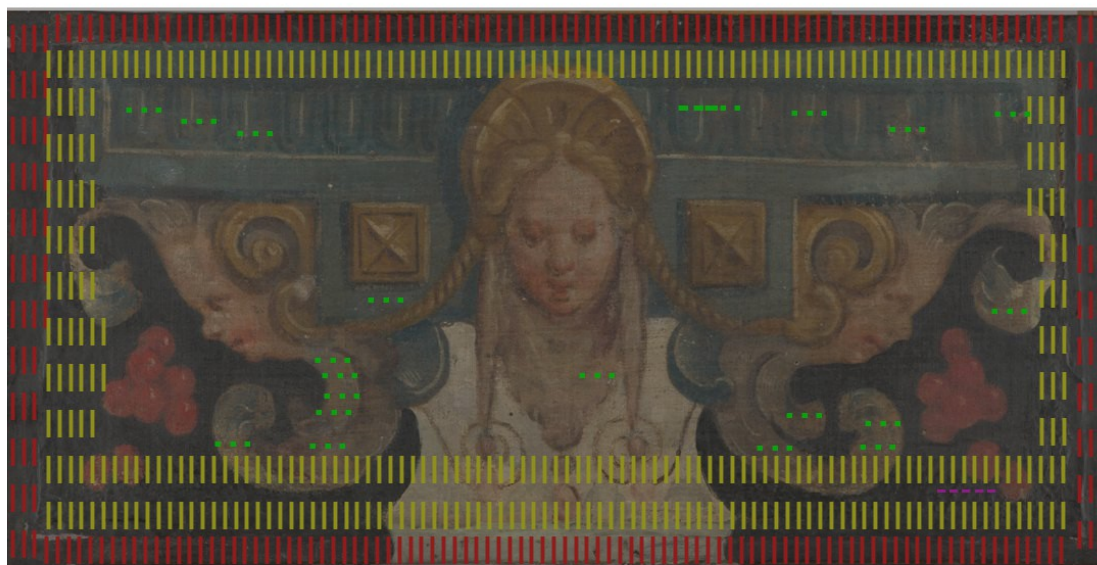
BORDE AÑADIDO

PERDIDAS

SUCIEDAD SUPERFICIAL

REPINTE

ARRUGAS

Lagunas	El estrato de color original se ha perdido en torno a un 25% . Las perdidas se localizan en el fondo y en los motivos vegetales .
Repintes/repolicromia	Las zonas repintadas se encuentran localizadas en todo el perímetro del cuadro.
Suciedad superficial	Si presenta. Adherida a la cera dada como protección.
Intervenciones anteriores	Los bordes del cuadro están repintados Esta zona presenta una superficie demasiado tosca y texturizada por lo que visualmente llama más la atención en relación al resto de la obra.
Otros	Suciedad incrustada generalizada .

Estrato policromo (descripción del tratamiento, localización y materiales)	
Limpieza superficial	La limpieza superficial se llevo a cabo mediante una brocha suave y aspirado de la superficie .
Eliminación de barnices repintes o repolicromías.	La capa de cera dada como protección se retiro mediante hisopos impregnados de esencia de petroleo .
Limpieza del estrato policromo	Según la zona se aplicó una mezcla de disolventes diferentes: <ul style="list-style-type: none"> – Los azules se limpiaron con la mezcla de isopropanol , agua y amoniaco (80:10:10). – Los negros se limpiaron con esencia de petróleo. – Los rojos, blancos, amarillos y carnaciones se limpiaron con la mezcla de isopropanol, agua y amoniaco (50:25:25).
Reintegración cromática	Se han retocado puntualmente determinadas zonas correspondientes a los bordes añadidos del cuadro en las que se apreciaba la preparación gris del lienzo. El retoque se llevó a cabo con acuarela e hiel de buey , dado que la superficie está encerada.
