**FICHA TRATAMIENTO. CONJUNTO PICTÓRICO LA CASA DE ARGUIJO.  
PALACIO DE MONSALVES. SEVILLA**

**Título:** Triángulo decorativo, grutesco. 41\_2012/P-14.

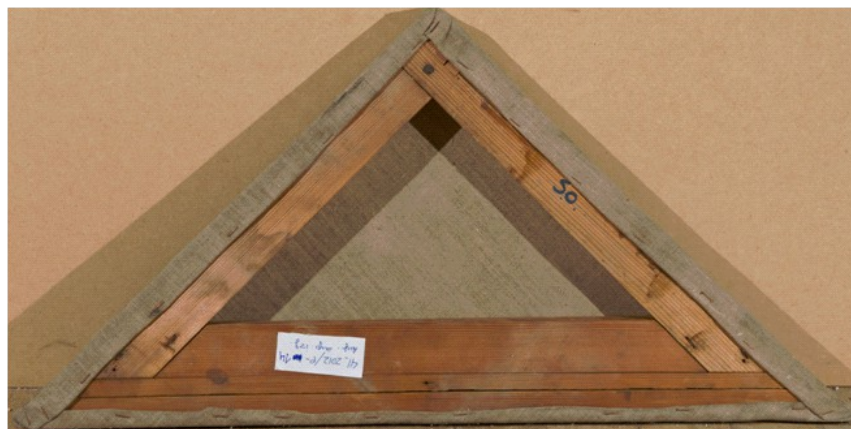
### Estado de conservación del soporte

Pérdidas	Existen algunas faltas en el perímetro de la obra producidas por la eliminación de las tachuelas que unían la tela al bastidor original. Éstas no presentan injertos o estucos de reintegración.
Inestabilidad (deformaciones, bolsas, etc)	Deformación o marca de la tela original sobre la nueva de forración por la falta de estucado a nivel tras el proceso de forración al que fue sometida en la intervención anterior.
Intervenciones anteriores	Tela nueva de forración: lino con densidad 12 x 12 en trama y urdimbre. Refuerzo del soporte textil que se hizo con Beba y se sujetó al bastidor mediante grapas (dos tipos:inoxidables y de cobre).
Otros	REVERSO: Suciedad generalizada y acumulaciones de polvo. Dos letras "SO", escritas con tinta negra a pincel sobre uno de los listones, relativas a la posición suroeste de la obra en el conjunto. ANVERSO: Falta de adhesión del lienzo original al de reentelado en algunos de sus bordes. Sobre el tejido del reentelado Graffiti lineal, por todo el contorno de la obra, realizado a lápiz rojo realizado en la intervención anterior de restauración (1983), para guiar las labores de encajado de la tela en el proceso de reentelado.

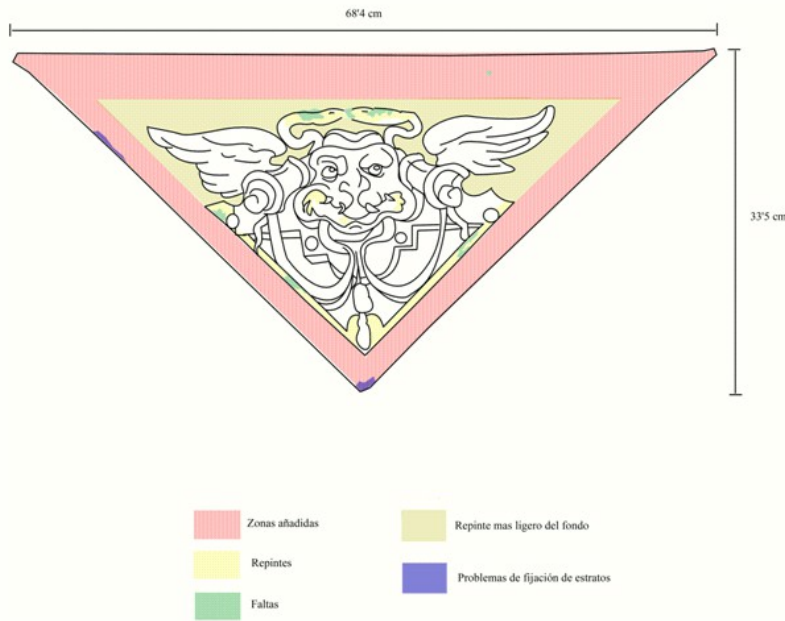
**Estado de conservación del estrato polícromo (descripción y localización) Mapa esquemático de alteraciones:**

Lagunas	Ninguna en el original. Falta de estuco e injertos en los bordes sobre la tela de forración.
Manchas	Por acumulación de cera en superficie.
Repintes/repolicromia	La obra presenta un repinte de témpera negra por todo el fondo que delimita las formas del grutesco, también se observa un repinte rosáceo en el borde inferior al igual que en el P-16, en los motivos superiores de las serpientes que se han desdibujado, y en la boca de la figura.
Desgastes	Localizados, en las zonas de borde y donde se sitúa el dibujo de las dos serpientes de la parte superior.
Barniz oxidado	Cera microcristalina en toda la superficie que ha producido oscurecimiento general por la adhesión de depósitos.
Suciedad superficial	Generalizada, adherida a la capa de cera.

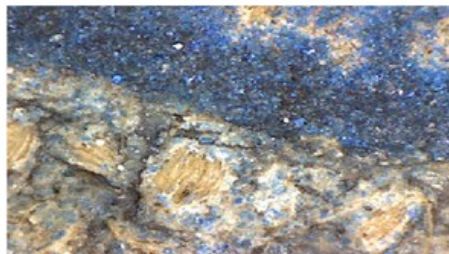
El estado general de la capa pictórica es bueno pero cuenta con repintes de la intervención anterior: las zonas de los bordes negros y en otras puntuales como la boca de la figura donde se aprecia un tono azulado.

En estas zonas de borde donde no existía pintura original, cuenta además con un estuco gris aplicado de forma irregular y cubierto con pintura negra por encima. Las zonas con faltas donde se situaban las tachuelas que unían la tela original al bastidor no cuentan con estuco alguno y habrían sido reintegradas directamente sobre la tela de
