**FICHA TRATAMIENTO. CONJUNTO PICTÓRICO LA CASA DE ARGUIJO.  
PALACIO DE MONSALVES. SEVILLA**

**Ttulo:** Triángulo decorativo, grutesco. 41\_2012/P-16.

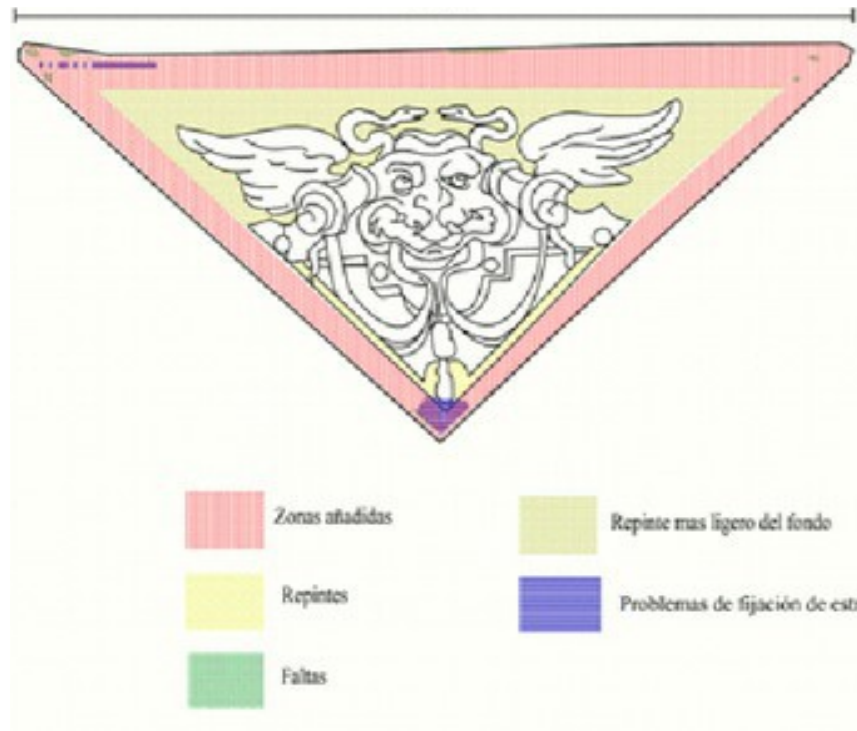
| Lagunas | Ninguna en el original. Falta de estuco e injertos en los bordes sobre la tela de forración. |
| Manchas | Por acumulación de cera en superficie y suciedad. |
| Repintes/repolicromía | La obra presenta un repinte de témpera negra por todo el fondo que delimita las formas del grutesco y también se observa un repinte rosáceo en el borde inferior. |
| Desgastes | Localizados en algunas zonas donde se ha perdido la pintura y puede verse la tela directamente, por ejemplo en las alas. |
| Barniz oxidado | Cera microcristalina en toda la superficie que ha provocado amarilleamiento. |
| Suciedad superficial | Generalizada, adherida a la capa de cera. |
| Intervenciones anteriores | El estado general de la capa pictórica es bueno pero cuenta con repintes, sobre todo en las zonas de bordes negros y en otras puntuales.<br><br>En estas zonas de borde donde no existía pintura original, cuenta además con un estuco gris aplicado de forma irregular y cubierto con pintura negra. |

| Limpieza superficial | Limpieza superficial mediante aspirado y brocha por el anverso. |
| Eliminación de barnices repintes o repolicromías. | Se realizaron alrededor de veinte pruebas de solubilidad con distintos disolventes y proporciones de mezcla hasta dar con los idóneos. Los más efectivos fueron aquellos con contenido de dimetil o amoniaco pero finalmente se eligió la Esencia de petróleo para hacer una primera limpieza superficial y eliminar el barniz de cera microcristalina.<br><br>La segunda fase de limpieza generalizada se realizó con Isopropanol, Alcohol y Amoniaco al 50%-25%-25%, efectivo en la eliminación de restos de cera que hubiesen podido quedar tras la primera limpieza y la suciedad generalizada por humos y polvo.<br><br>En una tercera fase de limpieza, con el mismo disolvente se insistió en algunas zonas de repinte para matizar las líneas cortantes, marcadas y oscuras del fondo sobre la figura. |

| Reintegración cromática | Mediante acuarela en zonas del borde donde se apreciaba el estuco gris y con lápices acuarelables en zonas del borde donde se localizaron pérdidas de policromía. |
| Protección superficial | Barniz mate y retoque de L&B al 50%. matización final con spray mate. |

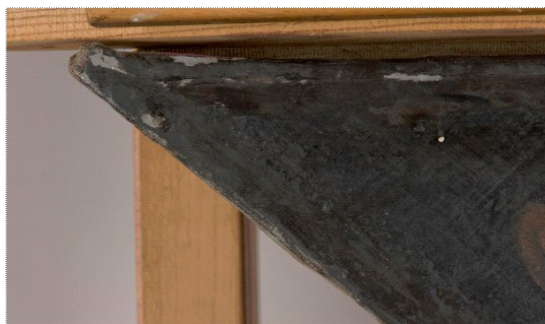
Las zonas con faltas donde se situaban las tachuelas que unían la tela original al bastidor no cuentan con estuco alguno y habían sido reintegradas directamente sobre la tela de forración.

| Eliminación de intervenciones | En este caso se decidió no eliminar la reintegración de estuco gris y témpera de los bordes perteneciente a la intervención anterior. |
| Reintegración | Al dejar las antiguas reintegraciones de los bordes no fue necesario ningún tipo de injerto de tela. |
