**FICHA TRATAMIENTO. CONJUNTO PICTÓRICO LA CASA DE ARGUIJO.  
PALACIO DE MONSALVES. SEVILLA**

**Ttulo:** Rectángulo decorativo de pequeño formato. 41\_2012/P-17.

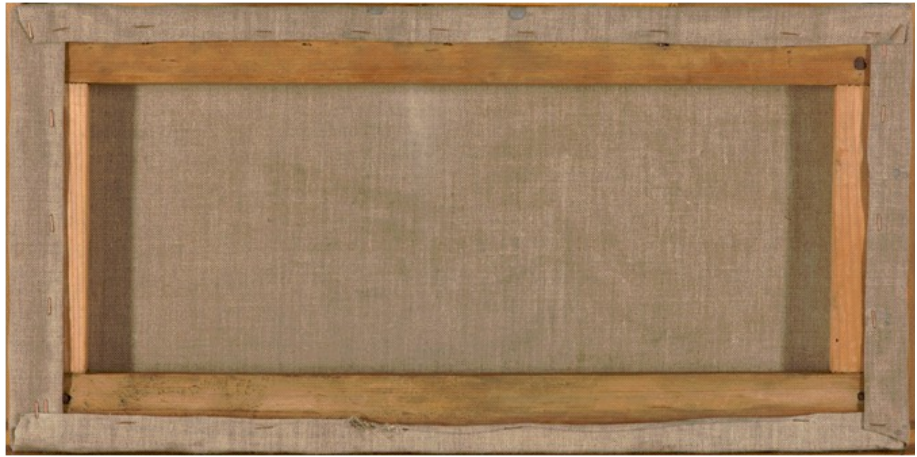
Pérdidas	Falta de la mitad del grueso del listón inferior en su esquina derecha.
Fracturas	Fenda por desecación natural de la madera y clavos sobresalientes en el listón superior.

Inestabilidad	Estable, en buen estado de conservación.
Intervenciones anteriores	El bastidor no es el original, fue construido en el s.XIX cuando la obra se reubicó en el Palacio de Monsalves. En este caso, el bastidor no cuenta con listones añadidos.
Otros	Manchas por acumulación de humos y suciedad.

Limpieza	Primera fase de limpieza del polvo mediante aspiración y brocha. Segunda fase de limpieza general mediante agua e hisopos.
Consolidación estructural	Consolidación de la fenda del listón superior con PVA y aplicación de pesos.
Eliminación de intervenciones anteriores	No fue necesario eliminar grapas sobrantes como en otros casos.
Reposición de piezas deterioradas o perdidas.	Conformado de una pieza de madera para completar la falta en la esquina inferior izquierda que se pegó con PVA.

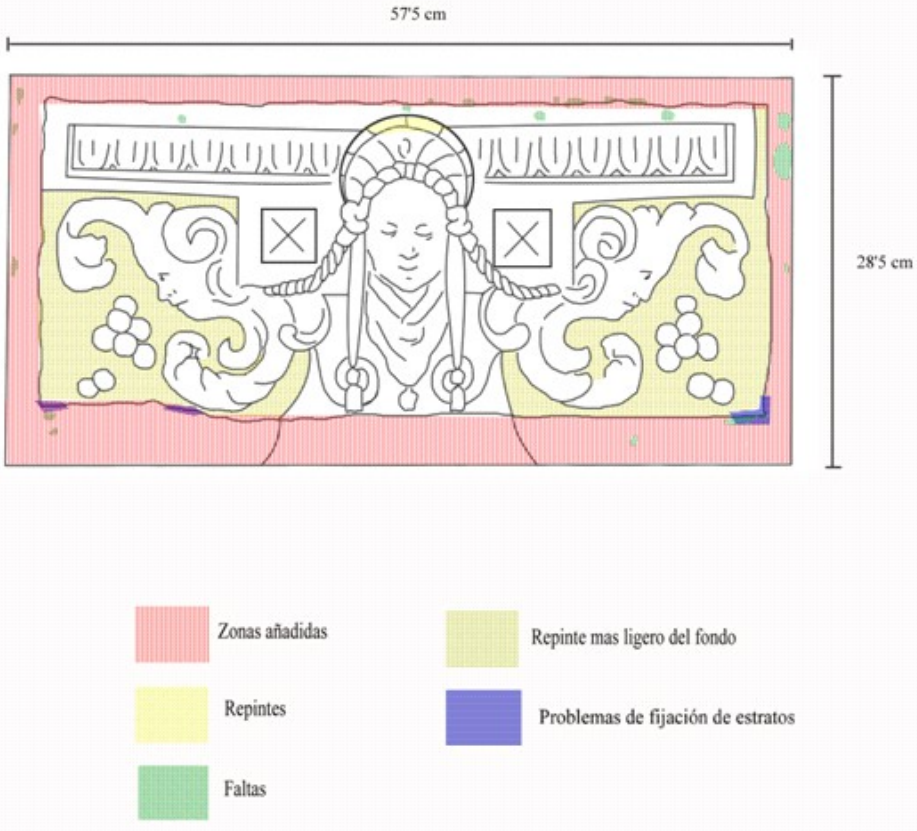
Lagunas	Algunas lagunas en los bordes añadidos. Falta de estuco e injertos en los bordes sobre la tela de forración.
Manchas	Por acumulación de cera en superficie.
Defectos de cohesión	Presenta un estuco gris muy fácil de disgregar, pulverulento y aplicado de forma no homogénea en todo sus bordes. Este estuco incluso está montado sobre la tela original en algunos puntos y su mala aplicación hace que haya abultamientos y acumulaciones en algunas partes.
Repintes/repolí cromía	Del mismo modo que en el resto de obras, cuenta con repintes en la zona de bordes negros y también en todo el fondo, invadiendo el original y delimitando algunos motivos de forma cortante. Del mismo modo, puede apreciarse un repinte en la zona superior de la aureola que rodea la cara de la figura.
Desgastes	Localizados en la cara de la figura, los dos grutescos de los laterales y la parte izquierda de la cenefa azul.

Barniz oxidado	Cera microcristalina en toda la superficie que ha provocado amarilleamiento por la adhesión de polvo, humos etc.
Suciedad superficial	Generalizada, adherida a la capa de cera.
Intervenciones anteriores	<p>En estas zonas de borde donde no existía pintura original, cuenta con el estuco gris ya mencionado aplicado de forma irregular y cubierto con pintura negra por encima.</p> <p>Mapa de alteraciones:</p>

Limpeza superficial	Limpeza superficial mediante aspirado y brochas.
Eliminación de barnices repintes o repolicromías.	<p>Primera limpieza superficial para eliminar el barniz de cera microcristalina con Esencia de petróleo.</p> <p>Segunda fase de limpieza generalizada con Isopropanol, Alcohol y Amoniaco al 50%-25%-25% para eliminar los restos de cera que hubiesen podido quedar y la suciedad generalizada por humos y polvo. Finalmente y al igual que en el resto de obras de pequeño formato, con el mismo disolvente se insistió en algunas zonas de repinte para matizar las líneas cortantes, marcadas y oscuras del fondo sobre la figura.</p> <p>Se eliminó también de forma mecánica, el estuco gris que se hallaba montado sobre la policromía original.</p>
Estucado	Debido a la existencia de ese estuco gris en los bordes aplicado de forma no uniforme, se estucó la unión del borde inferior con la tela original para que la transición no fuese tan evidente. (Cola de conejo y sulfato cálcico)

Reintegración cromática	Se hizo mediante acuarelas y técnica del rigattino en las zonas donde se observaron pérdidas de pintura; sobre todo en las de los bordes y en los motivos de grutescos que aparecen a izquierda y derecha de la cabeza central.
Protección superficial	Barniz mate y retoque de L&B al 50%. matización final con spray mate.
