**FICHA TRATAMIENTO. CONJUNTO PICTÓRICO LA CASA DE ARGUIJO.  
PALACIO DE MONSALVES. SEVILLA**

**Ttulo:** Franja decorativa alargada de pequeño formato. 41\_2012/P-18.

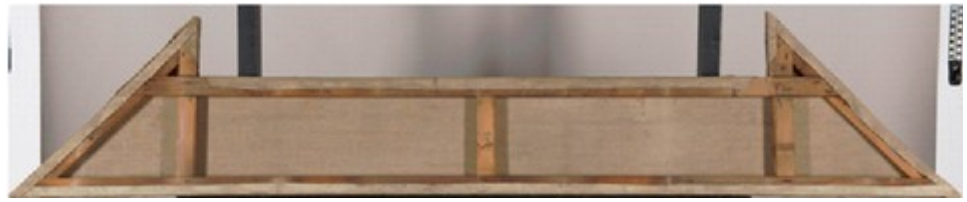
Pérdidas	Pérdida situada en el listón oblícuo del lateral derecho. Faltaba una parte del mismo, quedando el listón debilitado por estar en la mitad de su grosor original. También existía un elemento metálico (Puntilla industrial) sobresaliente en la zona.
Inestabilidad	Estable, en buen estado de conservación.
Intervenciones anteriores	El bastidor no es el original, fue construido en el s.XIX cuando la obra se reubicó en el Palacio de Monsalves. Tiene un listón añadido en la esquina superior derecha cuyas medidas son: 14'5 x 1 cm.

De la última intervención son las múltiples grapas colocadas en todo el perímetro de la obra para reforzar la sujeción de la tela al bastidor (dos tipos: inoxidable y de cobre).
Otros	Manchas por acumulación de humos y suciedad.

<b>TRATAMIENTO</b>	
<b>Bastidor</b> (descripción del tratamiento, localización y materiales)	
Limpieza	Primera fase de limpieza mediante aspiración y brocha. Segunda fase de eliminación de la suciedad adherida mediante agua e hisopos.

<p>Consolidación estructural</p>	<div style="display: flex; flex-direction: column; align-items: center;">     </div> <p>Creación y colocación de una pieza de madera con las medidas exactas a las de la pérdida. Eliminación del elemento metálico de la zona localizada en el lateral derecho del bastidor. Para una mejor unión se colocaron dos chirlatas y posteriormente la pieza creada para la zona; unida mediante PVA y rellenada en algunas pequeñas zonas con serrín y PVA.</p>
<p>Eliminación de intervenciones anteriores</p>	<p>Se eliminaron algunas grapas innecesarias o que estaban produciendo oxidaciones en la tela original.</p>
<p><b>Soporte</b> (descripción del tratamiento, localización y materiales)</p>	
<p>Limpieza superficial</p>	<p>Mediante aspirado y brocha por el reverso.</p>
<p>Consolidación estructural</p>	<p>Adhesión en la zona de bordes donde la tela original se había despegado de la de reentelado mediante beva film y calor usando la espátula térmica.</p>

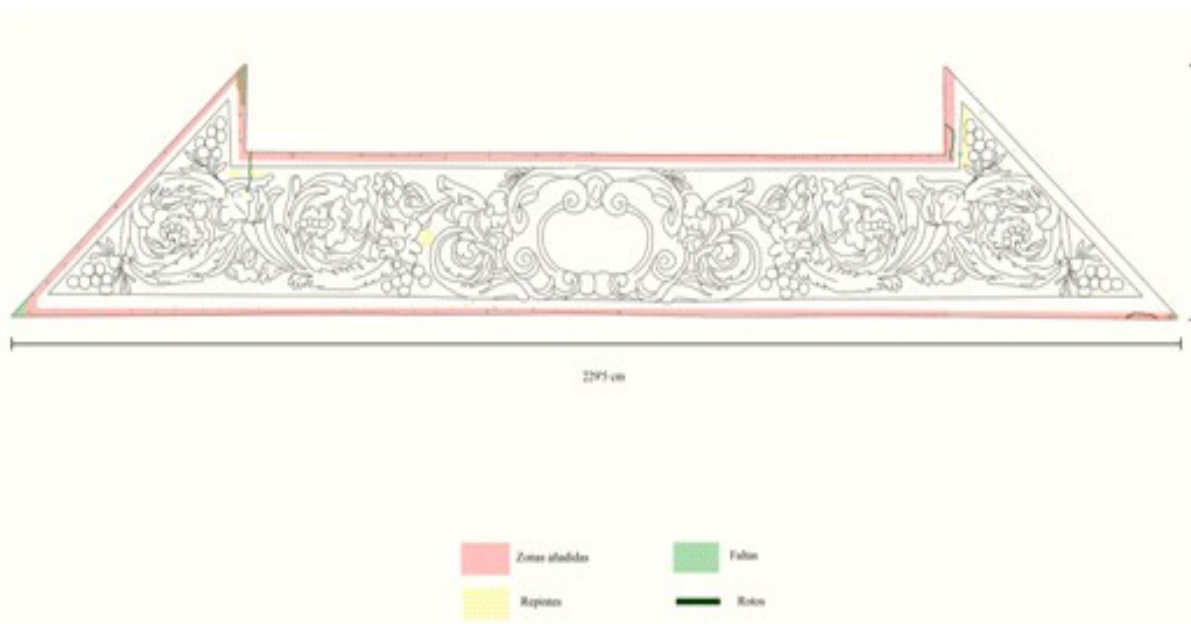
Lagunas	Faltas donde se ubicaban las tachuelas y en la esquina superior e inferior del triángulo izquierdo. Al no haber injertos o estucos, se puede observar la tela de forración directamente.
Manchas	Por acumulación de cera en superficie y/o malas reintegraciones de color anteriores.
Repintes/repolicromia	En los bordes y zonas puntuales en el fondo amarillo de la obra.
Desgastes	Localizados, pero de poca importancia. Muy buen estado de conservación general.
Barniz oxidado	Cera microcristalina en toda la superficie que ha provocado amarilleamiento.
Suciedad superficial	Generalizada, adherida a la capa de cera.
Intervenciones anteriores	El estado general de la capa pictórica es muy bueno pero cuenta con repintes de intervenciones anteriores en las zonas de bordes negros y en otras puntuales. En estas zonas de las esquinas donde no existía pintura original, cuenta con un estuco de color minio aplicado de forma irregular y cubierto con tempera negra por encima. Las zonas con faltas donde se situaban las tachuelas que unían la tela original al bastidor, no cuentan con estuco alguno y habían sido reintegradas directamente sobre la tela de forración.

Otros	Los desgastes puntuales en el fondo amarillo estaban cubiertos por cera coloreada, en este caso de un amarillo más llamativo y no del tono ocre que se corresponde al original.

<p>Eliminación de intervenciones</p>	<p>Eliminación del estuco rosa y la témpera negra en zonas puntuales de las esquinas de la obra donde no se habían hecho injertos de tela y el estuco no uniforme producía abultamientos.</p> <p>También se limpiaron las zonas donde se localizaban los agujeros de las antiguas tachuelas por donde se clavaba la tela original a su bastidor, y se reintegraron con estuco.</p>
<p>Reintegración</p>	<p>En las esquinas donde se localizaban las faltas y donde se eliminó el estuco se hicieron injertos de tela de lino blanco y beva film.</p>
<p><b>Estrato policromo</b> (descripción del tratamiento, localización y materiales)</p>	
<p>Limpieza superficial</p>	<p>Limpieza superficial mediante aspirado y brocha.</p>
<p>Eliminación de barnices repintes o repolicromías.</p>	<p>Primera fase de limpieza para eliminar la cera microcristalina con esencia de petróleo.</p>

Segunda fase de limpieza generalizada para la que se hicieron varias pruebas de solubilidad. Finalmente se eligió como la más efectiva la mezcla de Tolueno e Isopropanol al 50%-50% para eliminar los restos de cera que hubiesen podido quedar y la suciedad generalizada por humos y polvo. Esta mezcla se alternó con la mezcla de amoníaco, agua e isopropanol 25%-25%-50%.
Estucado	En las zonas de faltas antes mencionadas donde se eliminó la reintegración anterior y los agujeros de tachuelas en los bordes.
Reintegración cromática y protección final	Mediante acuarelas con técnica del rigattino. Barnizado final con barnices mate y retoque al 50% de L&B
