**FICHA TRATAMIENTO. CONJUNTO PICTÓRICO LA CASA DE ARGUIJO.
PALACIO DE MONSALVES. SEVILLA**

Ttulo: Dedicatoria. Medio formato. 41_2012/P-2.

Ubicación en el conjunto: Zona inferior central inmediatamente superior al P-18.

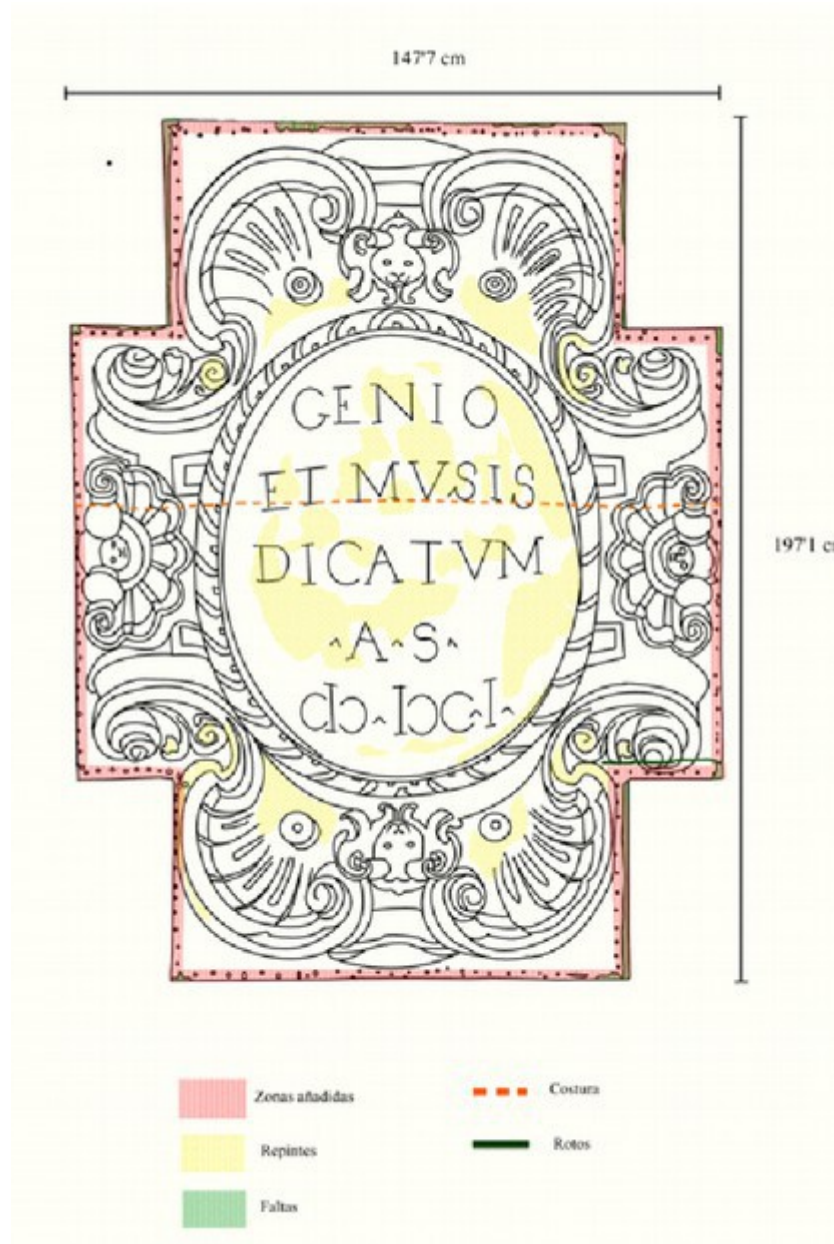
**Estado de conservación del estrato policromo (descripción y localización)
Mapa de alteraciones:**

Lagunas	Lagunas generalizadas en toda la superficie de la pintura. Falta de estuco e injertos en la zona de bordes donde se ubicaban las tachuelas origiales sobre la tela de forración.
Manchas	Por acumulación de cera en superficie y suciedad adherida a ésta .

Repintes/repolicromía	<p>La obra presenta numerosos repintes generalizados de intervenciones anteriores.</p> <p>Esta obra no presenta estucos coloreados en los bordes, solo los repintes negros de t�mpera caracter�sticos que tambi�n tienen el resto de las pinturas.</p>  
Desgastes	Localizados en algunas zonas en las que no queda pintura y se observa la tela directamente.
Barniz oxidado	Cera microcristalina en toda la superficie que ha provocado el oscurecimiento de la obra debido a los materiales a ella adheridos.
Suciedad superficial	Generalizada.
Intervenciones anteriores	La capa pict�rica cuenta con repintes de intervenciones anteriores en toda su superficie. Las zonas con faltas donde se situaban las tachuelas que un�an la tela original al bastidor no cuentan con estuco alguno y fueron reintegradas directamente sobre la tela de forraci�n.
Bastidor (descripci�n del tratamiento, localizaci�n y materiales)

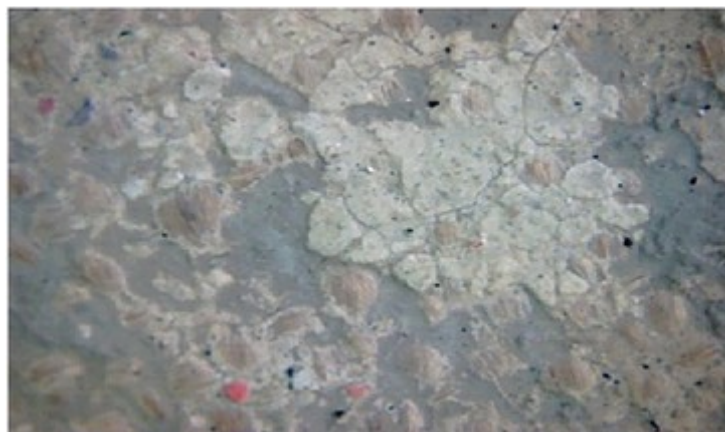
Fotografía macro de los repintes

Estrato policromo (descripción del tratamiento, localización y materiales)	
Limpieza superficial	Limpieza superficial mediante aspirado y brochas.
Eliminación de barnices repintes o repolicromías.	Primera fase de limpieza para eliminar la cera microcristalina con Esencia de petróleo. Segunda fase de limpieza, para eliminar los restos de cera que hubiesen podido quedar, los repintes y la suciedad generalizada por humos y polvo, con Tolueno e Isopropanol al 50%-50%. En el fondo de color blanco, totalmente repintado, se insistió más con

el hisopo, por lo que se utilizó la mezcla de Dimetil Formamida y Tolueno al 25%-75%. De esta forma, la eliminación de los repintes grises que estaban encima de los tonos más claros fue más efectiva y rápida, sin dañar tanto los estratos inferiores de la pintura.
