**FICHA TRATAMIENTO. CONJUNTO PICTÓRICO LA CASA DE ARGUIJO.
PALACIO DE MONSALVES. SEVILLA**

Ttulo: Ganímedes. 41_2012 / P-3P
Dimensiones: 248 cms x 197,5 cms x 2,6 c

Ubicación en el conjunto: Zona inferior izquierda.

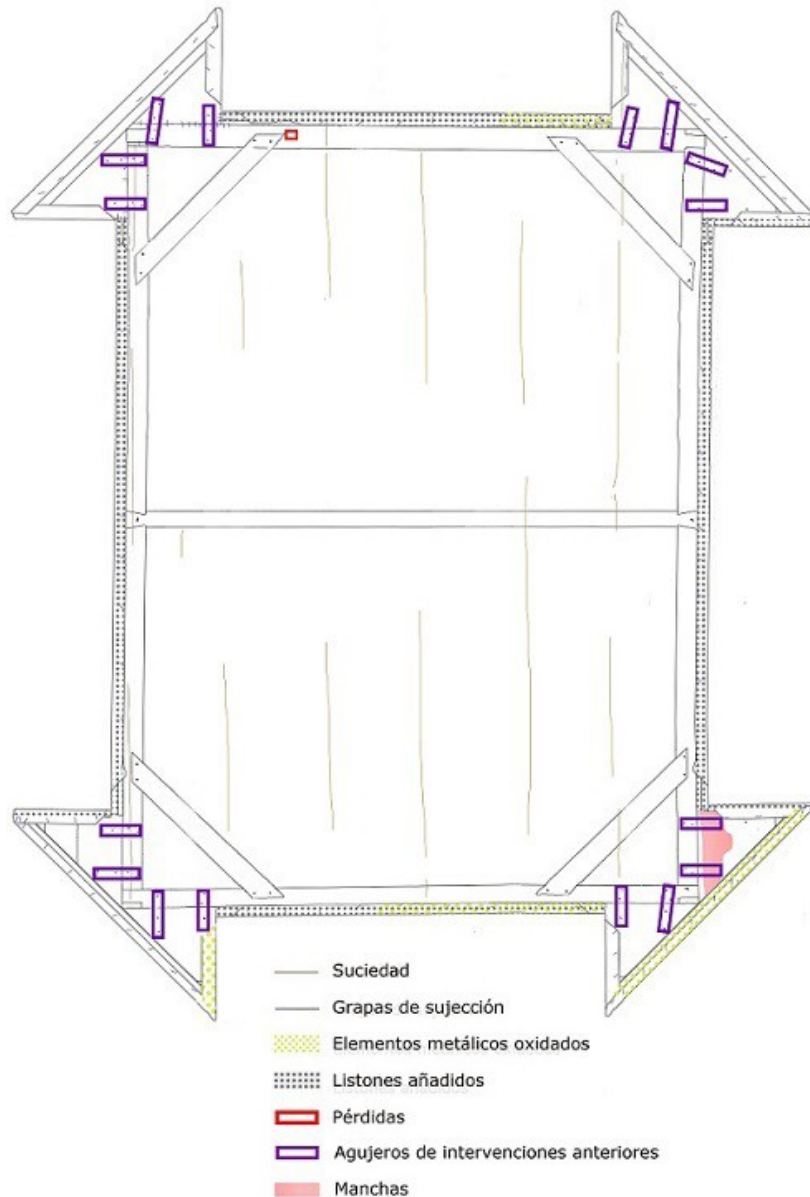
Estado de conservación del bastidor

Pérdidas

En la zona superior izquierda.

Fracturas	Existen fendas de forma generalizada provocadas por los movimientos propios de la madera.
Inestabilidad	Levantamiento de la madera en la parte inferior derecha motivado por un clavo mal colocado.
Alteraciones biológicas	No se aprecian indicios de ataque de insectos xilófagos ni microorganismos.
Intervenciones anteriores	Presenta añadidos de listones de madera en los cuatro laterales del bastidor, con diferentes anchuras, grapas en la parte superior izquierda a modo de refuerzo y numerosos agujeros de puntillas alineadas de dos en dos (para la posible colocación de antiguas pletinas de refuerzo).

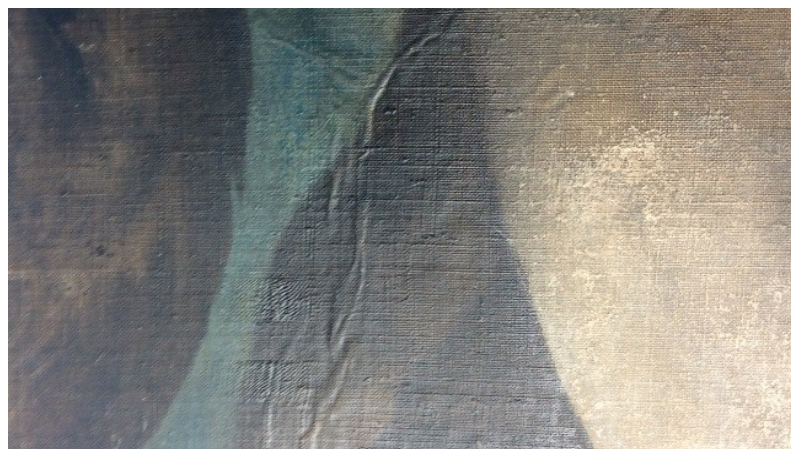
Estado de conservación del soporte

Pérdidas	Presenta pérdida de forma generalizada por todo el borde, de forma más acentuada en la zona inferior izquierda y puntualmente en la parte central e inferior izquierda de forma irregular. Además, por todo el anverso y de forma generalizada, numerosas pérdidas debido a la oxidación de tachuelas que sujetaban el lienzo al bastidor.
Roturas	Varias rotura : Una situada en la mitad superior de forma irregular de 8 cms, otra en la zona inferior derecha en sentido vertical de 14 cms y, una tercera en sentido horizontal de 6 cms.
Inestabilidad (deformaciones, bolsas, etc)	Falta de adhesión de los bordes con la tela de refuerzo. Presenta deformaciones y arrugas por encogimiento del tejido original. La mayor cantidad de estas arrugas se localizan en la zona central izquierda.

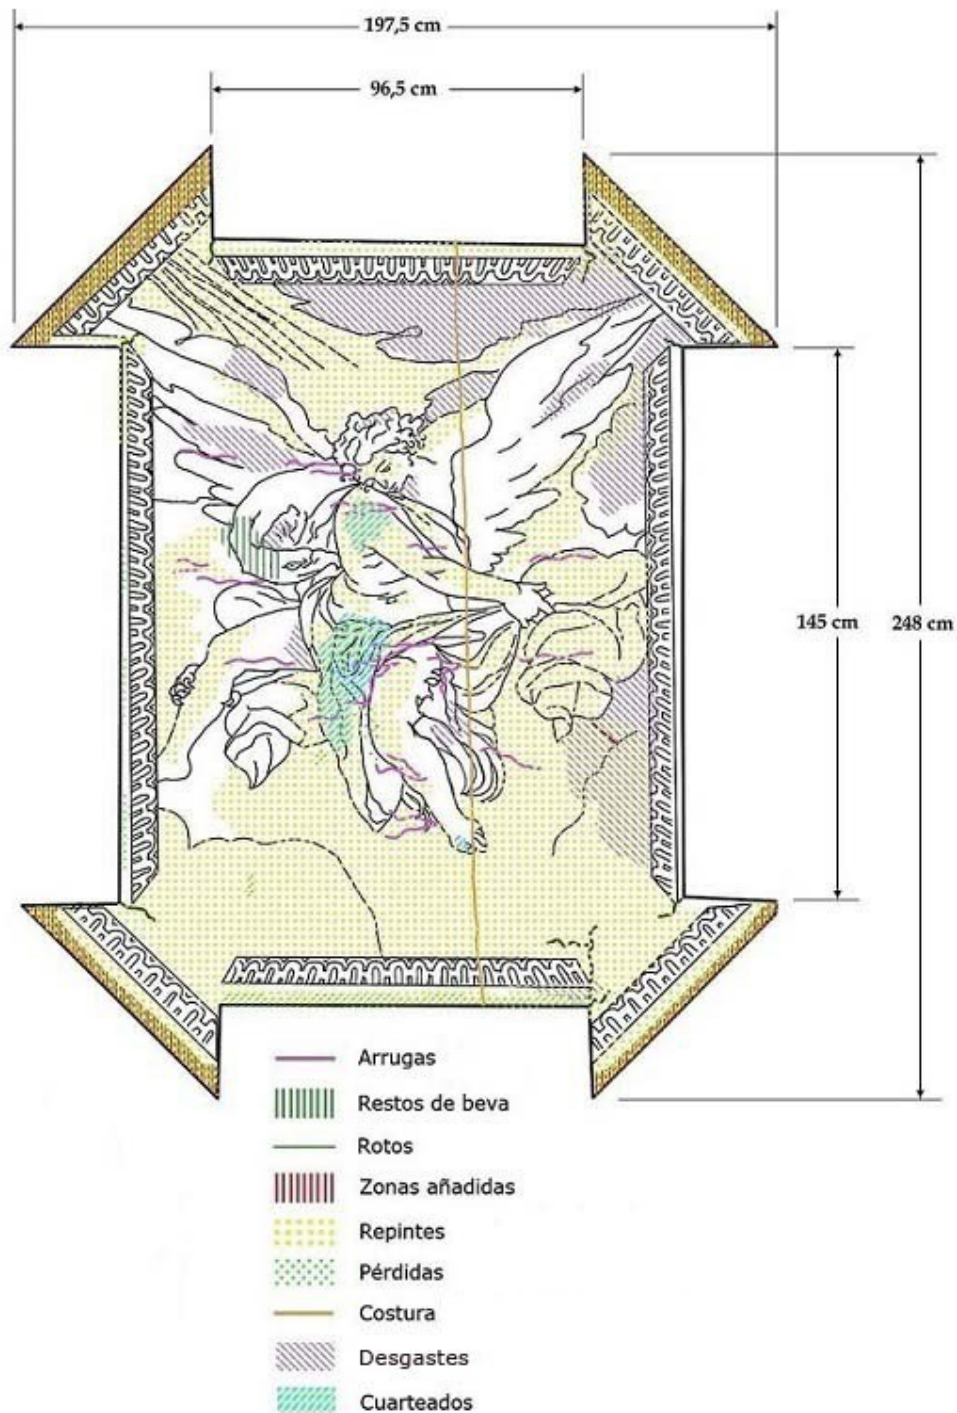
Estado de conservación del estrato polícromo

Cuarteado

Los cuarteados son mínimos. Se hallan en las zonas de empastes, concretamente en la zona central de la composición, en el dedo del pie izquierdo y en el hombro izquierdo.

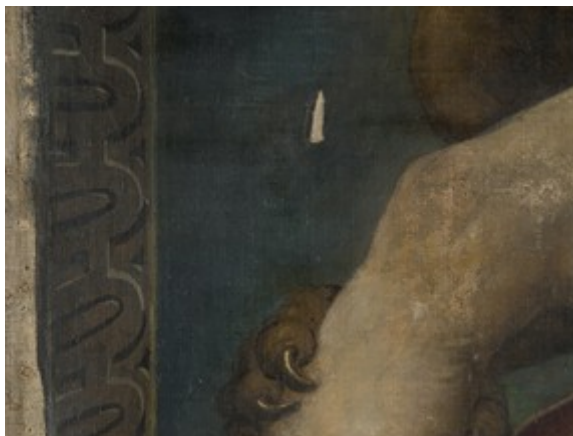
Pérdidas

Las pérdidas mas importantes coinciden con las faltas de soporte original.

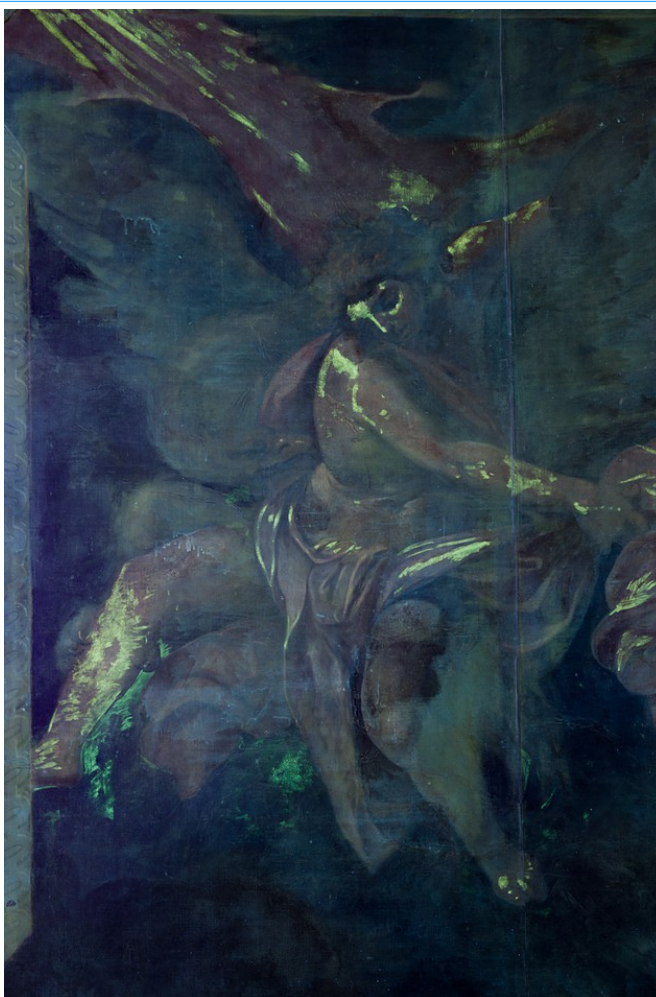
Repintes

Se sitúan de forma generalizada en toda la superficie, como se puede observar en la fotografía con luz ultravioleta.

Estrato policromo	
Eliminación de barnices repintes o repolicromías.	Remoción y eliminación de cera con hisopos y white spirit/ esencia de petróleo. Posteriormente con acetona e isopropanol-tolueno 50%. Eliminación de estucos grises de forma mecánica con bisturí y aplicando humedad-. Eliminación de repintes con Dimetilformamida 25% -Tolueno 75%. Se rebajaron los repintes más duros y gruesos.
Estucado	Aplicación de estuco tradicional(sulfato de cal y cola de conejo) a todo el perímetro injertado y en las pequeñas pérdidas del soporte originado por las antiguas tachuelas
Reintegración cromática	Reintegración con técnicas acuosas: tinta plana, realizada con témpera (gouache), en los bordes. Acuarelas en lagunas internas y desgastes mediante técnica al rigattino como método de diferenciación. Repaso de reintegración con lápices acuarelables en zonas no estucadas donde el poder cubriente de la acuarela no era suficiente.
