**FICHA TRATAMIENTO. CONJUNTO PICTÓRICO LA CASA DE ARGUIJO.  
PALACIO DE MONSALVES. SEVILLA**

**Ttulo:** Pintura decorativa. 41\_2012 / P-4

**Dimensiones:** 103 cm x 310,7 cm x 3 cm

**Ubicación en el conjunto:** Zona central derecha.

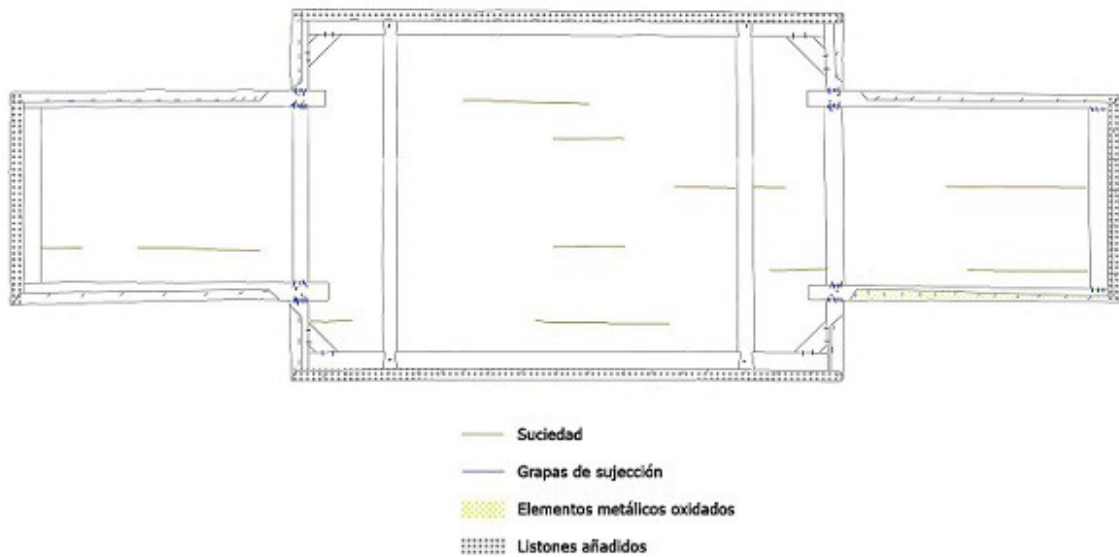
Existen fendas de forma generalizada provocadas por los movimientos propios de la madera.

No se aprecian indicios de ataque de insectos xilófagos ni microorganismos pero sí acumulación de polvo y depósito de suciedad en toda la superficie, además de resto de humo.

Limpieza	Limpieza superficial de depósitos de suciedad y polvo mediante brocha de cerdas y aspiradora y, posteriormente, con hisopo -agua y alcohol al 10%-.
Eliminación de elementos metálicos	Eliminación de grapas colocadas en intervenciones anteriores que no cumplían ninguna función y sustitución de las oxidadas por unas nuevas de acero inoxidable. Colocación de cuatro pletinas de refuerzo.

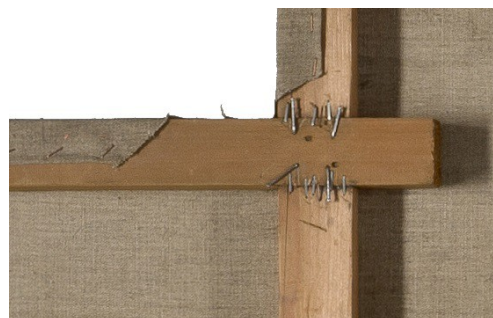
Presenta añadidos de listones de madera en los cuatro laterales del bastidor, con diferentes anchuras.

Existen grapas en algunas uniones de los listones a modo de refuerzo.

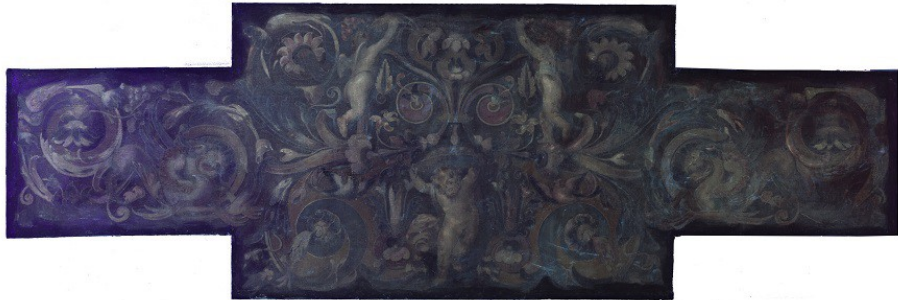
Suciedad superficial	Presenta una capa de humo y suciedad generalizada.
Intervenciones anteriores	Sobre la pintura se observa una capa de barniz, varias de repinte y una última de cera dada como protección, como se puede observar en el estudio con luz ultravioleta. Presenta en el borde un estuco rojo para nivelar la falta del soporte original causado tras la ampliación y numerosos repintes.

<p>Se observan, de forma puntual, repintes por todo el cuadro (zonas oscuras).</p>

Posteriormente con Acetona e Isopropanol-Tolueno 50%.  
Eliminación de repintes con Dimetilformamida 25% -Tolueno 75%.  
Eliminación de estucos rojos en zonas donde ocultaba la pintura -de forma mecánica con bisturí y aplicando humedad-.
