**FICHA TRATAMIENTO. CONJUNTO PICTÓRICO LA CASA DE ARGUIJO.
PALACIO DE MONSALVES. SEVILLA**

Ttulo: Triángulo decorativo, grutesco. 41_2012/P_P20

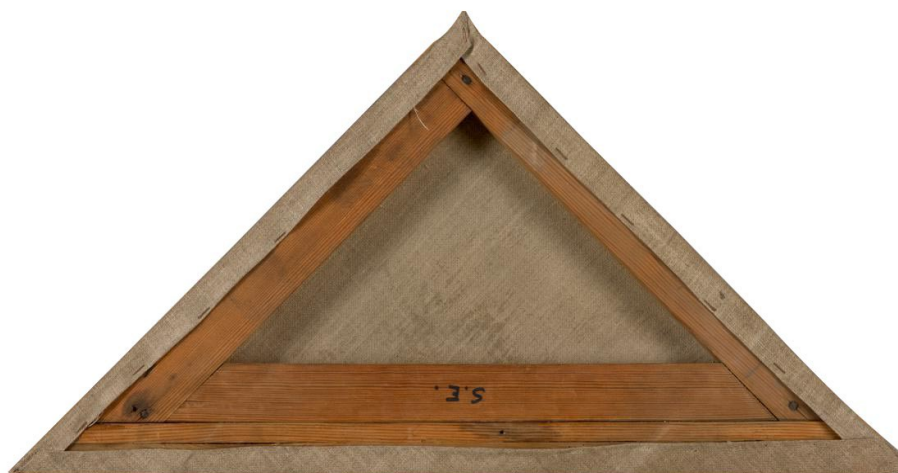
Estado de conservación del bastidor

Pérdidas	No presenta pérdidas en el bastidor.
Fracturas	Fenda por desecación natural de la madera en la zona central del listón añadido en el lado superior.
Inestabilidad	Estable, en buen estado de conservación.
Alteraciones biológicas	No presenta alteraciones biológicas.
Intervenciones anteriores	El bastidor no es el original, fue construido en el S.XIX cuando la obra se reubicó en el Palacio de Monsalves. Éste cuenta con tres listones añadidos cuyas medidas son (todos ellos con 2'5 cm de profundidad): <ul style="list-style-type: none">– Lateral izquierdo: 41'5 x 4'5 cm– Lateral derecho (un listón añadido): 47 x 1 cm– Parte superior (dos listones añadidos): exterior de 67'5 x 2'5 cm, e interior de 60'5 x 1'4 cm.
Otros	Manchas de suciedad generalizada y acumulación de polvo. Agujeros en los listones del bastidor principal producido por la retirada de clavos. En el listón superior podemos ver las letras "S.E." escritas con un rotulador negro indeleble, relativas a la posición de la obra en el conjunto.

Estado de conservación del soporte

Pérdidas	Existen algunas faltas en el perímetro de la obra producidas por la eliminación de las tachuelas que unían la tela al bastidor original. Éstas no presentan injertos o estucos de reintegración.
Roturas	Presenta una pequeña rotura en la esquina superior derecha.
Inestabilidad (deformaciones, bolsas, etc)	Deformación o marca de la tela original sobre la nueva de forración por la falta de estucado a nivel tras el proceso de forración al que fue sometida en la intervención anterior.
Alteraciones biológicas	No presenta alteraciones biológicas.
Intervenciones anteriores	Presenta un reentelado, la tela de forración es de lino con una densidad de 11x11 en trama y urdimbre. El reentelado se hizo con

beva film, y se sujetó al bastidor mediante grapas (dos tipos:inoxidables y de cobre).
Otros	Mancha de humedad en la tela original que ha provocado una alteracion en el color de la pintura.

Limpieza	Primera fase de limpieza del polvo mediante aspiración y brocha. Segunda fase de limpieza general mediante agua e hisopos.
Consolidación estructural.	Consolidación necesaria en zona donde se habían producido la fenda del listón superior. Mediante inyección de PVA y aplicación de peso.

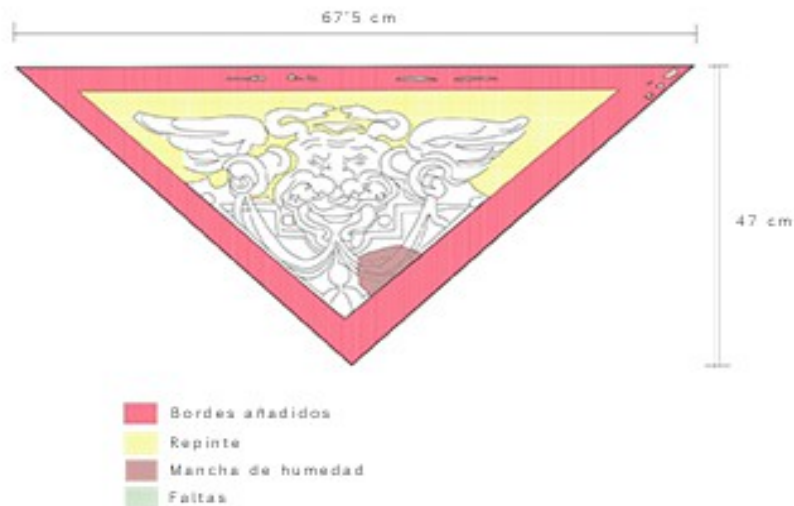
Estado de conservación del estrato polícromo (descripción y localización)

Lagunas	Pequeñas lagunas en la esquina superior derecha, en el añadido de los bordes.
Manchas	Mancha de humedad en el soporte que ha provocado una alteracion en el color de la pintura, situado en la esquina inferior de la obra. Manchas de cera por acumulacion en la superficie.
Repintes/repolicromia	La obra presenta un repinte de témpera negra por el perímetro que delimita las formas del grutesco.
Desgastes	Localizados, en algunas zonas donde se ha perdido la pintura y puede verse la tela directamente, por ejemplo en las alas y bordes.
Alteración cromática	En la zona inferior de la obra, debido a una mancha de humedad en el soporte.
Barniz oxidado	Cera microcristalina en toda la superficie que ha producido oscurecimiento general por la adhesión de depósitos.
Suciedad superficial	Generalizada, adherida a la capa de cera.
Intervenciones anteriores	El estado general de la capa pictórica es bueno pero cuenta con repintes de la intervención anterior: las zonas de los bordes negros, junto con un estuco gris muy grueso y aplicado de forma irregular. Las zonas con faltas donde se situaban las tachuelas que unían la tela original al bastidor no cuentan con estuco alguno y habrían sido reintegradas directamente sobre la tela de forración.

Limpieza superficial	Mediante aspirado y brocha por el reverso.
Eliminación de intervenciones	En este caso se decidió no eliminar la reintegración de estuco gris y témpera de los bordes perteneciente a la intervención anterior.
Reintegración (Injerto con beva y tela de lino en la rotura de la esquina superior derecha.
Estrato policromo (descripción del tratamiento,localización y materiales)	
Limpieza superficial	Limpieza superficial mediante aspirado y brocha por el anverso.
Eliminación de barnices repintes o repolicromías.	Primera limpieza superficial para eliminar el barniz de cera microcristalina con Esencia de petróleo. Segunda fase de limpieza generalizada con Isopropanol, Alcohol y Amoniaco al 50%-25%-25% para eliminar los restos de cera que hubiesen podido quedar y la suciedad generalizada por humos y polvo. En una tercera fase de limpieza, con el mismo disolvente se insistió en algunas zonas de repinte para matizar las líneas cortantes, marcadas y oscuras del fondo sobre la figura.

Estucado	Estucado del injerto realizado en la esquina superior derecha.
Reintegración cromática y proteccion final	Reintegración cromática mediante acuarelas ((y lápices acuarelables en zonas donde se localizaron pérdidas de policromía)). Protección final con barniz mate. Barniz mate y retoque de L&B al 50%. matización final con spray mate.
