FICHA TRATAMIENTO. CONJUNTO PICTÓRICO LA CASA DE ARGUIJO. PALACIO DE MONSALVES. SEVILLA

Ttulo: Triángulo decorativo, grutesco. 41_2012/P_P10

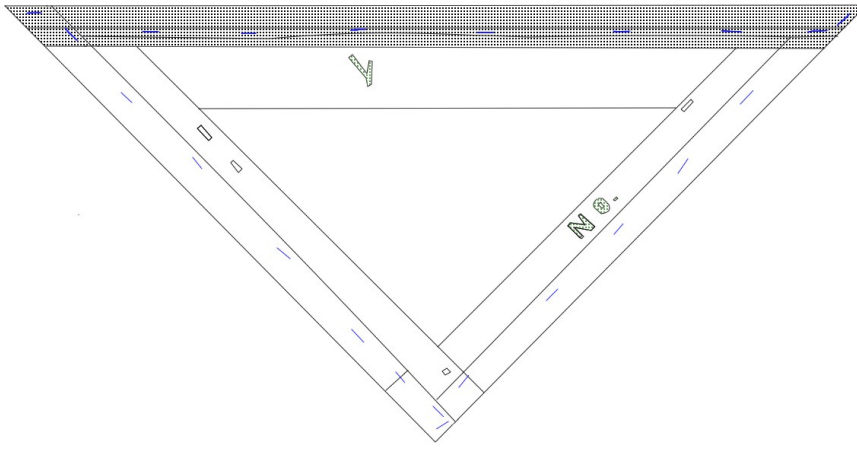
<p style="text-align: center;"> — Grapas de sujeción Elementos metálicos oxidados Inscripciones Listones añadidos </p>	
Fracturas	Fendas por desecación natural de la madera a lo largo de los listones.
Intervenciones anteriores	El bastidor no es el original, fue construido en el S.XIX cuando la obra se reubicó en el Palacio de Monsalves. Éste cuenta con cuatro listones añadidos cuyas medidas son.(todos ellos con 2'5 cm de profundidad): <ul style="list-style-type: none"> – Lateral izquierdo: 40'5 x 5 x 2,5 cm – Lateral derecho: 40'5 x 5 x 2,5 cm – Parte superior (dos listones): exterior de 63 x 1'2 cm, e interior de 60'5 x 1'5 cm.
Otros	Manchas de suciedad generalizada y acumulación de polvo. Agujeros en los listones del bastidor principal producido por la retirada de clavos. En el listón superior podemos ver el numero "1" escrito con una cera rosa, y en el listón izquierdo, las letras "N.O." relativas a la posición de la obra en el conjunto.

Bastidor (descripción del tratamiento, localización y materiales)	
Limpieza	Primera fase de limpieza del polvo mediante aspiración y brocha. Segunda fase de limpieza general mediante agua e hisopos.
Consolidación estructural	Consolidación necesaria en zona donde se habían producido la fenda del listón superior. Mediante inyección de PVA y aplicación de peso.
Soporte (descripción del tratamiento, llocalización y materiales)	
Limpieza superficial	Mediante aspirado y brocha por el reverso.

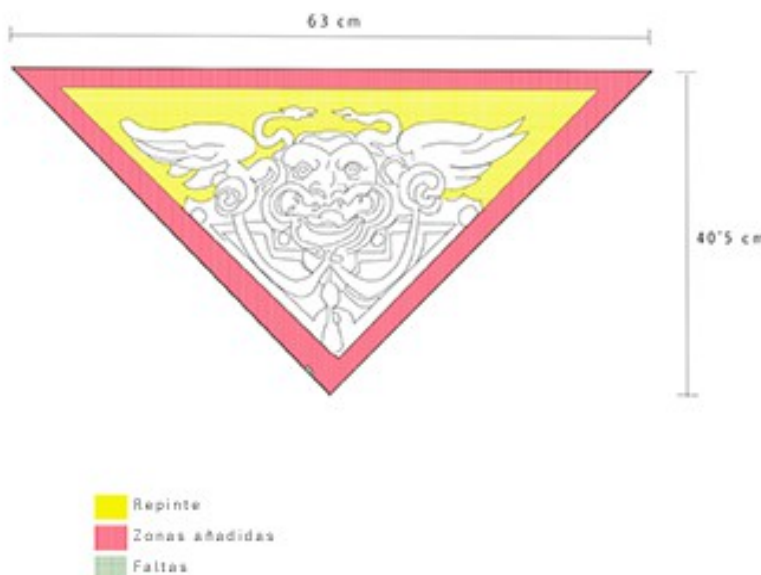
Lagunas	Pequeñas lagunas en el añadido de los bordes.
Manchas	Manchas de cera por acumulacion en la superficie.
Repintes/repolicromia	La obra presenta un repinte de témpera negra por todo el perímetro que delimita las formas del grutesco.
Desgastes	Localizados en algunas zonas donde se ha perdido la pintura y puede verse la tela directamente, por ejemplo en los bordes.
Barniz oxidado	Cera microcristalina en toda la superficie que ha producido oscurecimiento general por la adhesión de depósitos.
Suciedad superficial	Generalizada, adherida a la capa de cera.
Intervenciones anteriores	El estado general de la capa pictórica es bueno pero cuenta con repintes de la intervención anterior: las zonas de los bordes negros, junto con un estuco gris muy grueso y aplicado de forma irregular. Las zonas con faltas donde se situaban las tachuelas que unían la tela original al bastidor no cuentan con estuco alguno y habían sido reintegradas directamente sobre la tela de forración.

Eliminación de intervenciones	En este caso se decidió no eliminar la reintegración de estuco gris y témpera de los bordes perteneciente a la intervención anterior.
Reintegración	Injerto con beva film de tela de lino en la rotura de la esquina inferior
Estrato policromo (descripción del tratamiento, localización y materiales)	
Limpieza superficial	Limpieza superficial mediante aspirado y brocha por el anverso.
Eliminación de barnices repintes o repolicromías.	Primera limpieza superficial para eliminar el barniz de cera microcristalina con Esencia de petróleo. Segunda fase de limpieza generalizada con Isopropanol, Alcohol y Amoniaco al 50%-25%-25% para eliminar los restos de cera que hubiesen podido quedar y la suciedad generalizada por humos y polvo. En una tercera fase de limpieza, con el mismo disolvente se insistió en algunas zonas de repinte para matizar las líneas cortantes, marcadas y oscuras del fondo sobre la figura.

Estucado	Estucado del injerto realizado en la esquina inferior y rebajado del estuco gris de los bordes en las zonas más voluminosas.
Reintegración cromática y protección final	Reintegración cromática mediante acuarelas ((y lápices acuarelables en zonas donde se localizaron pérdidas de policromía)). Protección final con barniz mate. Barniz mate y retoque de L&B al 50%. matización final con spray mate.
