Hernando de Esturmio 1553-1555

PROYECTO DE INTERVENCIÓN

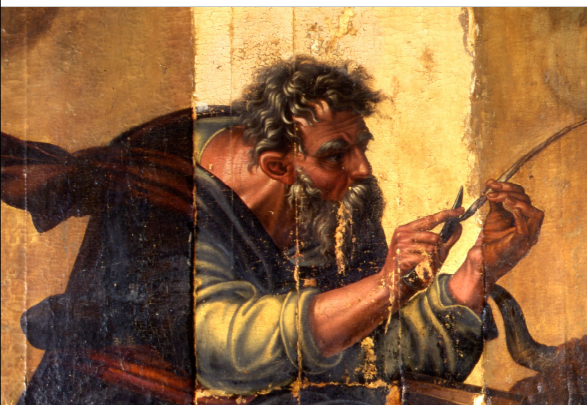
_proceso de eliminación de barnices y repintes
SAN LUCAS

Las pinturas ofrecían un oscurecimiento generalizado como consecuencia de la oxidación de barnices.

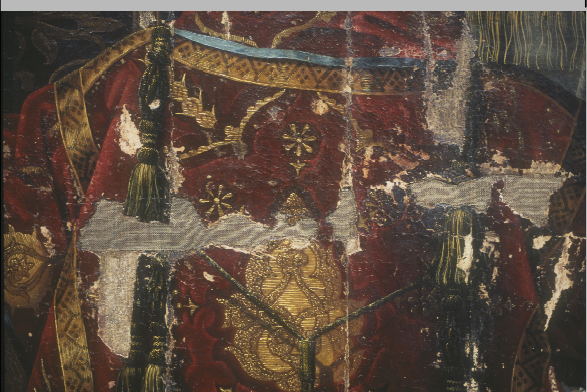
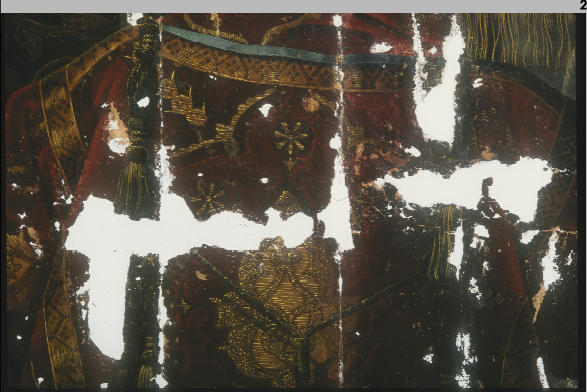
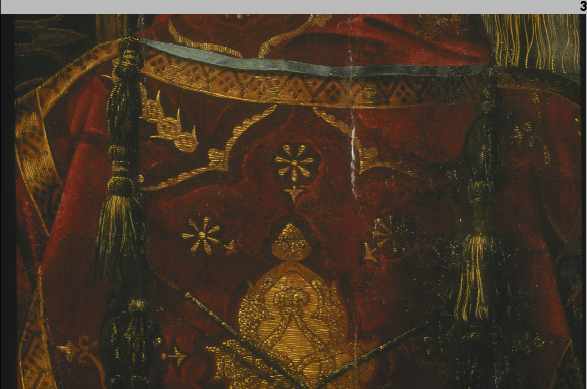
_detalle de casulla
MISA DE SAN GREGORIO
DIACONO DE LA DERECHA

1_injertos en las lagunas del enlizado
2_estucado sobre injertos
3_reintegración cromática
