Instituto Andaluz del Patrimonio Histórico
CONSEJERÍA DE CULTURA

**MEMORIA FINAL DE INTERVENCIÓN DE
SAN ANTÓN, SAN JUAN BAUTISTA Y SAN SEBASTIAN**

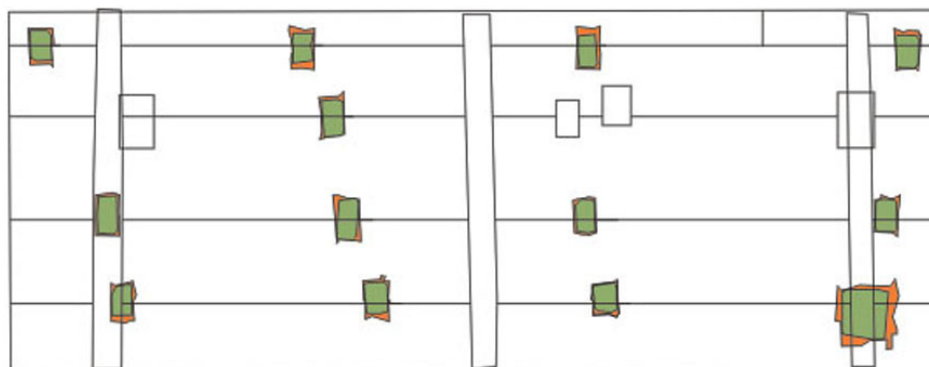
GRÁFICO Nº 2

El soporte madera está formado por cinco paneles en sentido horizontal y tres travesaños en sentido vertical. Los paneles están unidos a "unión viva", excepto la unión entre las dos piezas del panel superior que es a "media madera". Estas uniones están encoladas (cola fuerte) y se afianzan con cuatro lengüetas internas a modo de espigas, con forma rectangular, mutiladas en sus vértices, acopladas en sus cajas reforzando las uniones (visto a través del estudio radiográfico) y por tres travesaños dispuestos en sentido vertical, acoplados en tres canales hechos en los paneles en forma de cola de milano, con una profundidad de 5 a 7 mm y una anchura el canal izquierdo de 4,8 cm (zona inferior) y 4,3 cm (zona superior); el central 5,3 cm (zona inferior) y 5,6 cm (zona superior) y el derecho 5,6 cm (zona inferior) y 4,4 cm (zona superior), por lo tanto los travesaños laterales entran de forma convergente desde la parte inferior a la superior y el central, de la misma manera, yendo desde la parte superior a la inferior. **Gráfico n° 2 y 3.**

El estudio radiográfico nos muestra la construcción interna de los ensambles del soporte, realizados a "unión viva" y "media madera", como anteriormente se ha expuesto, y reforzadas internamente por lengüetas

planas rectangulares a modo de espigas y dispuestas en sus cajas, viéndose a través de las uniones muchas de estas espigas. **Gráfico nº 2.**

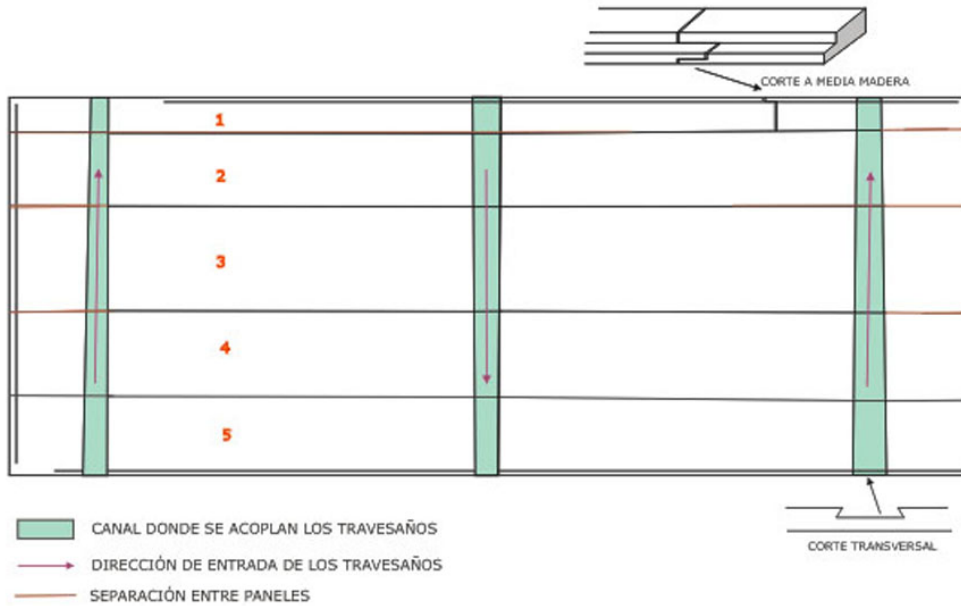
GRÁFICO Nº 3

Por el reverso, las juntas, entre los paneles, están unidas entre sí, pero debido al movimiento de las maderas, la oscilación de temperatura y humedad, el corte y rebaje tangencial, hay separaciones de 3 y 2 mm entre el panel 1º y 2º excepto en la unión de las piezas a "media madera", entre el 2º y 3º en el lateral derecho e izquierdo y entre el 3º y 4º en los laterales derecho e izquierdo, **Gráfico nº 3.**

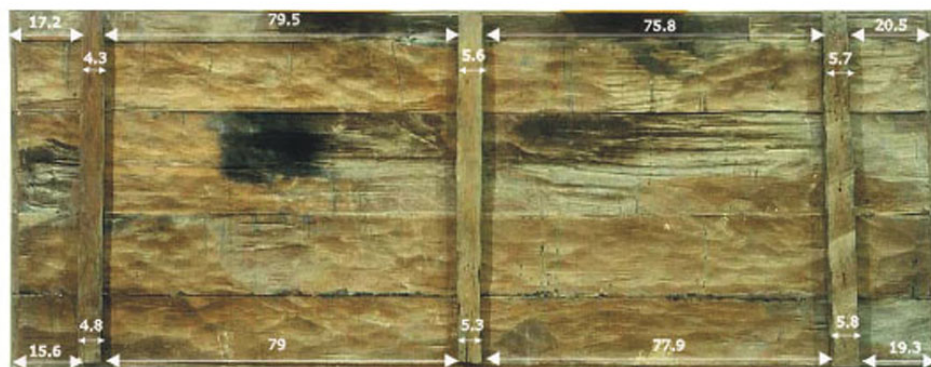
GRÁFICO Nº 4

El travesaño lateral izquierdo está situado a 17,2 cm del borde izquierdo, el central a 96,7 cm del borde izquierdo y el lateral derecho a 20,5 cm del borde derecho. **Gráfico n° 4.**

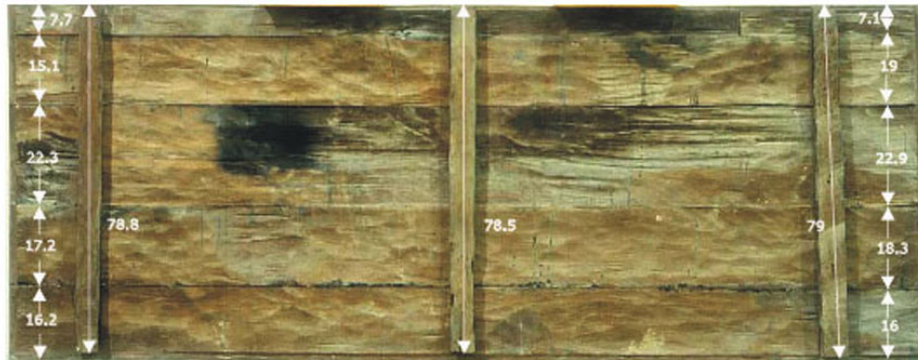
GRÁFICO Nº 5

Las medidas de cada panel empezando desde la zona superior a la Inferior, son: **Gráfico n° 5**

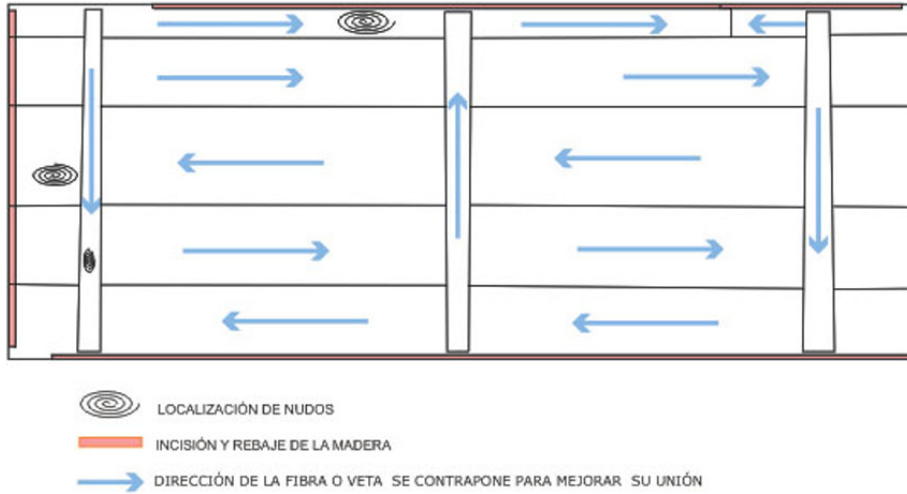
GRÁFICO Nº 7

Visto por el reverso y enumerando las distintas piezas de que está formada la tabla y empezando por el panel inferior, el 5º panel presenta el resane de un nudo, localizado en el centro, donde el autor ha rebajado la madera. El 3º panel muestra resane de otro nudo localizado en la zona izquierda. El 2º panel presenta un nudo mas pequeño que los anteriores, localizado debajo del travesaño izquierdo, del que se ha desprendido la parte central.

Los paneles se disponen en sentido horizontal y para su unión la dirección del corte o veta se contraponen. La obra tiene, en todo su perímetro, un rebaje de 1 cm de alto en ángulo recto, posiblemente para acoplar la pintura al marco de la arquitectura ornamental. **Gráfico nº 7.**

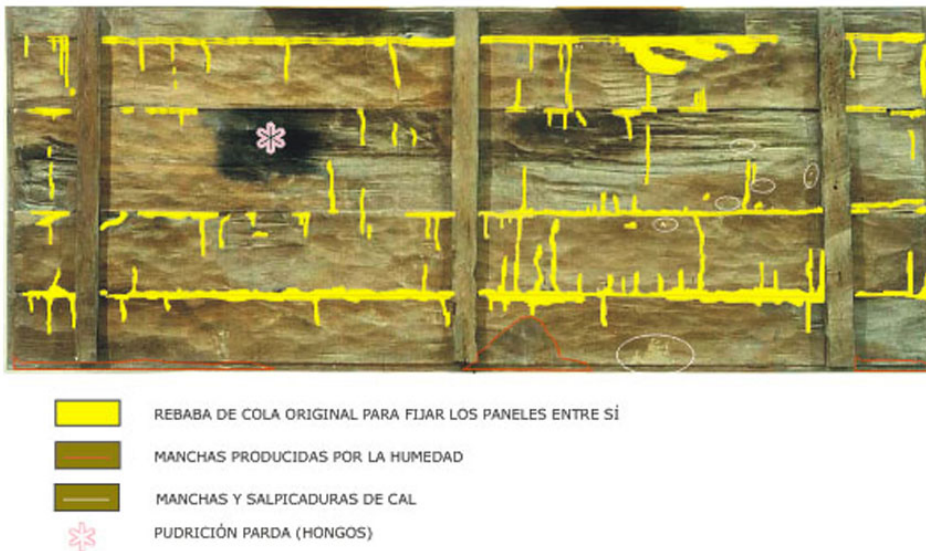
GRÁFICO Nº 8

Por el reverso presenta manchas de color oscuro por la humedad, localizadas en la franja inferior, manchas de color blanquecino del encalamiento del inmueble y restos de cola animal ya cristalizada de procedencia original entre las uniones de los paneles. **Gráfico nº 8.**

La madera ha experimentado un deterioro provocado por microorganismos (hongos y bacterias). En el caso de los hongos, mediante la pudrición parda, localizada en el panel 3º. La madera de color negruzco se desborona o disgrega con facilidad, dando la sensación de quemada. Se extrajo una muestra para su cultivo dando resultado negativo. **Gráfico nº 8.**

- * Limpieza mecánica de la madera, aplicando una disolución de alcohol en agua al 80%.
- * Extracción de la zona afectada por hongos (necrosis).
- * Saturación de orificios e injertos, con maderas de la misma naturaleza y características que la original.
- * Desbloqueo de los travesaños adaptándolo al sistema original.
- * Saneamiento de las alteraciones biológicas y microbiológicas del soporte.
- * Protección del soporte con resina sintética de Paraloid en xileno al 5%.

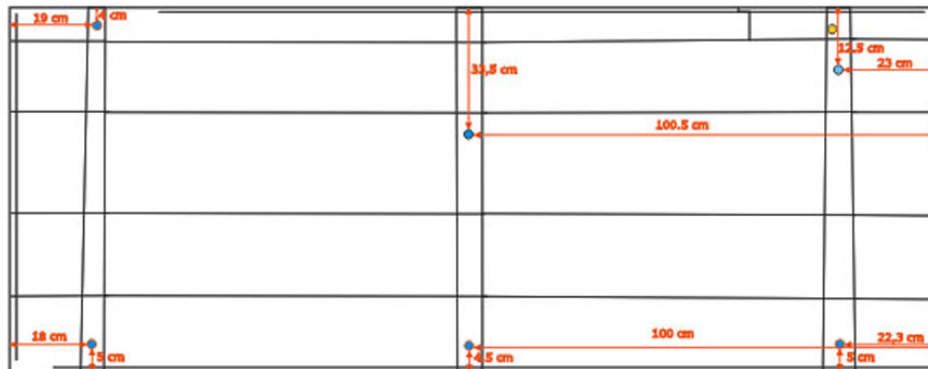
GRÁFICO Nº 9

Se detecta una intervención reciente, consistente en la sujeción de los travesaños por medio de dos tornillos en cada uno de ellos, introducidos por el anverso, perforando los estratos y la madera pero sin atravesar el listón de los travesaños. **Gráfico nº 9.**

- LOCALIZACIÓN DE LOS TORNILLOS QUE BLOQUEAN LOS TRAVESAÑOS
- ORIFICIO SATURADO CON ESTUCCO PARA UN TORNILLO

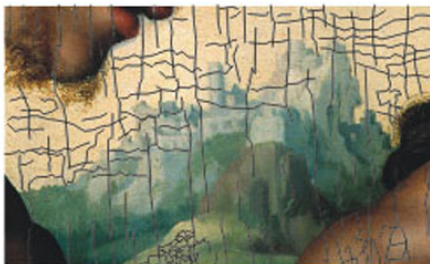
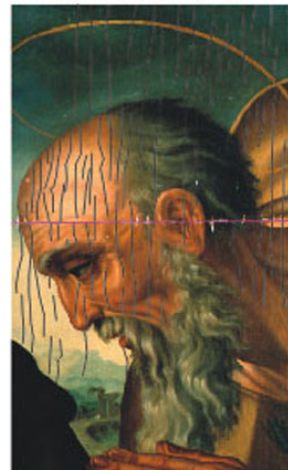
GRÁFICO Nº 10

cuarteado muy fino con forma reticular de desarrollo irregular, expandido por toda la superficie. De forma más evidente se encuentran unas fisuras o rajaduras longitudinales, perpendiculares a la fibra de la madera, que provocan pequeñas deformaciones abultadas.

En las zonas donde la tela ha tenido movimientos bruscos, el cuarteado se ha pronunciado exageradamente, produciendo cazoletas en zonas muy concretas (quemaduras y franja inferior). **Gráfico nº 10.**

El cuarteado y fisura de la capa de color coinciden con la capa de preparación, teniendo la misma forma y dimensiones al existir buena cohesión entre ellos.

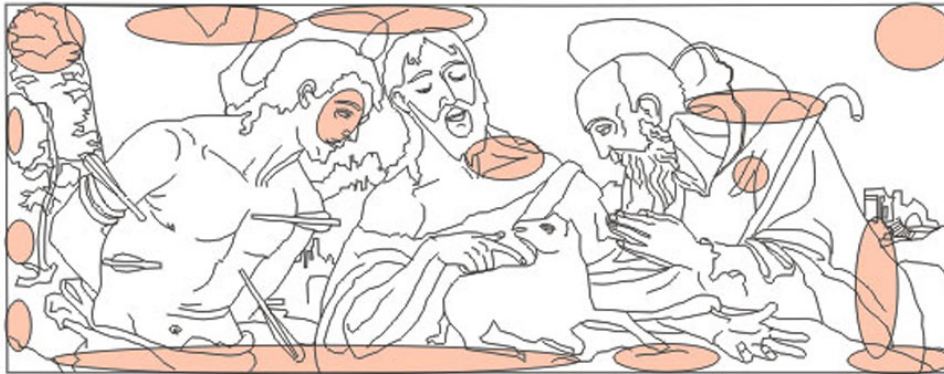
GRÁFICO Nº 11

En toda la superficie de la obra se detectan abolsamientos de pequeñas y grandes proporciones, especialmente en las uniones de paneles y todo el borde perimetral. **Gráfico nº 11.**

LOCALIZACIÓN DE ABOLSAMIENTOS DE LOS DIFERENTES ESTRATOS

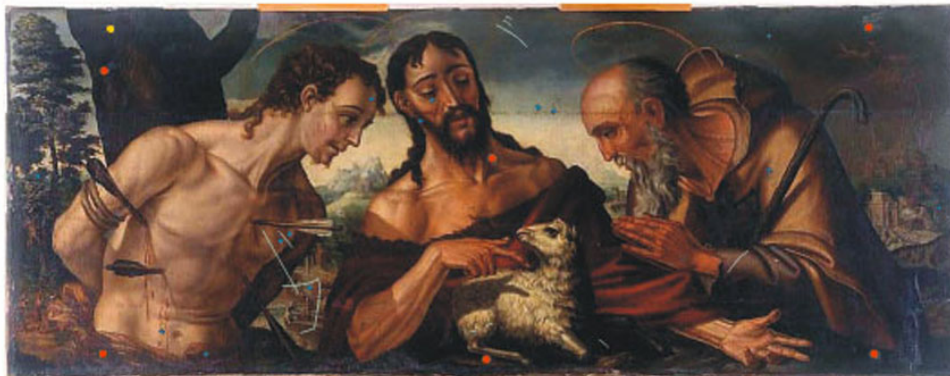
GRÁFICO Nº 12

Se observa la pérdida de preparación en:

- * borde perimetral provocado por golpes y malas manipulaciones.
- * las zonas de los tornillos con una pérdida de 2 cm de diámetro aprox.
- * orificios provocados por xilófagos
- * en zonas afectadas por la humedad (franja inferior), quemaduras provocada por la aproximación de las velas encendidas, arañazos.

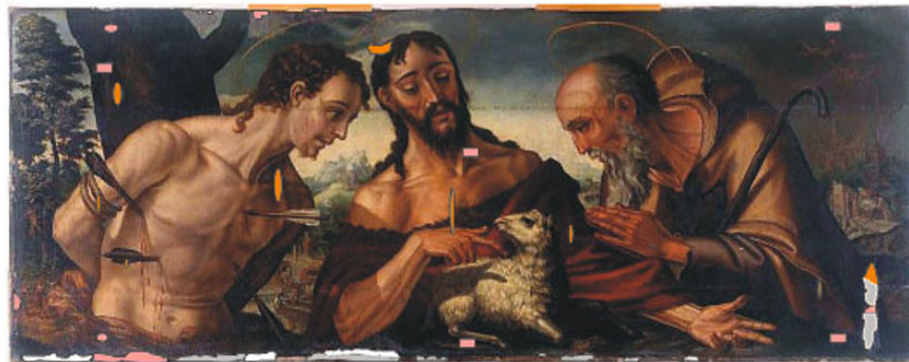
GRÁFICO Nº 13

Se han detectado tres clases de estucos, que suplen la capa de preparación, diferenciándose por su color, textura y dureza, si bien, según los análisis químicos la composición es la misma, siendo de sulfato cálcico y cola animal con diferentes cargas de pigmentos-color y cola.

El estuco rosáceo se localiza en parte del sudario de S. Sebastián, en el celaje (zona superior de la cabeza de S. Sebastián), en los seis orificios de los tornillos y en parte de la quemadura (manto de S. Antonio).

El estuco gris se observa en las lagunas de la franja inferior y en las quemaduras.

El estuco blanco se halla en la franja inferior, quemaduras y orificios de xilófagos. **Gráfico nº 13.**

Destacamos la pérdida del estrato de color, en gran parte de la franja inferior, en las nueve quemaduras repartidas por toda la superficie y en las uniones de los paneles. **Gráfico nº 13.**

localizadas tres de ellas en la figura de S. Sebastián, tres en la de S. Juan, otras dos en la de S. Antonio y una en el árbol junto a S. Sebastián, que han causado la pérdida de importantes fragmentos originales. **Gráfico nº 13.**

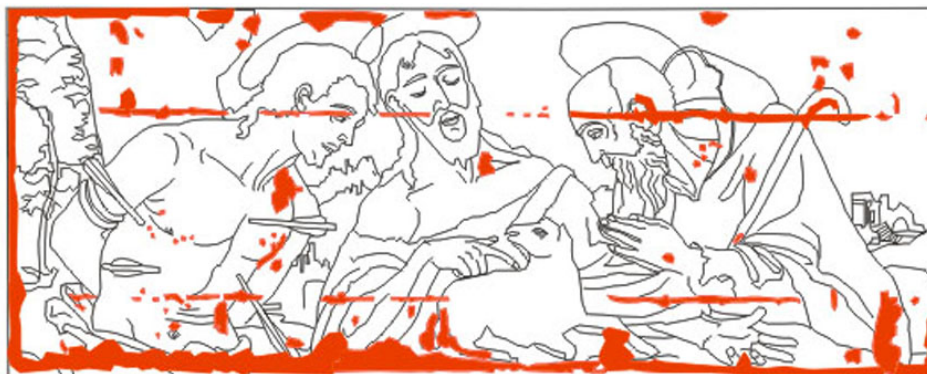
GRÁFICO Nº 14

Las intervenciones sobre la capa de color, son visibles a través de la proyección de luz ultravioleta, que detectan repintes alterados realizados en distinta época y de manera diferente (capas gruesas) con material oleoso, y que se localizan en toda la franja inferior, en uniones de piezas, quemaduras, arañazos, lagunas de los tornillos y bordes. **Gráfico nº 14-15.**

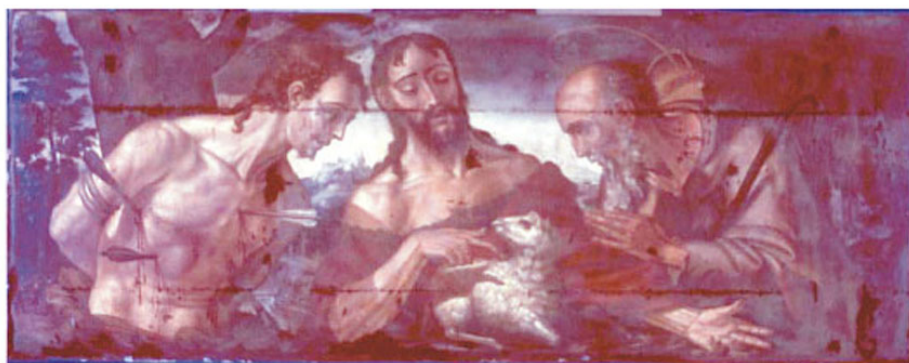
GRÁFICO Nº 15

Con la incidencia de luz ultravioleta se detectan irregularidades en la aplicación del barniz (acumulaciones). **Gráfico nº 15.**

REPINTES REALIZADOS EN DISTINTAS ÉPOCAS

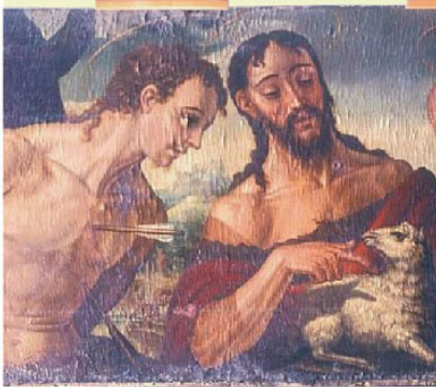
LEVANTAMIENTO DE LA PREPARACIÓN Y COLOR
