Instituto Andaluz del Patrimonio Histórico  
**CONSEJERÍA DE CULTURA**

**MEMORIA FINAL DE INTERVENCIÓN SAN MATEO.  
RETABLO DE LOS EVANGELISTAS.  
CATEDRAL DE SEVILLA.**

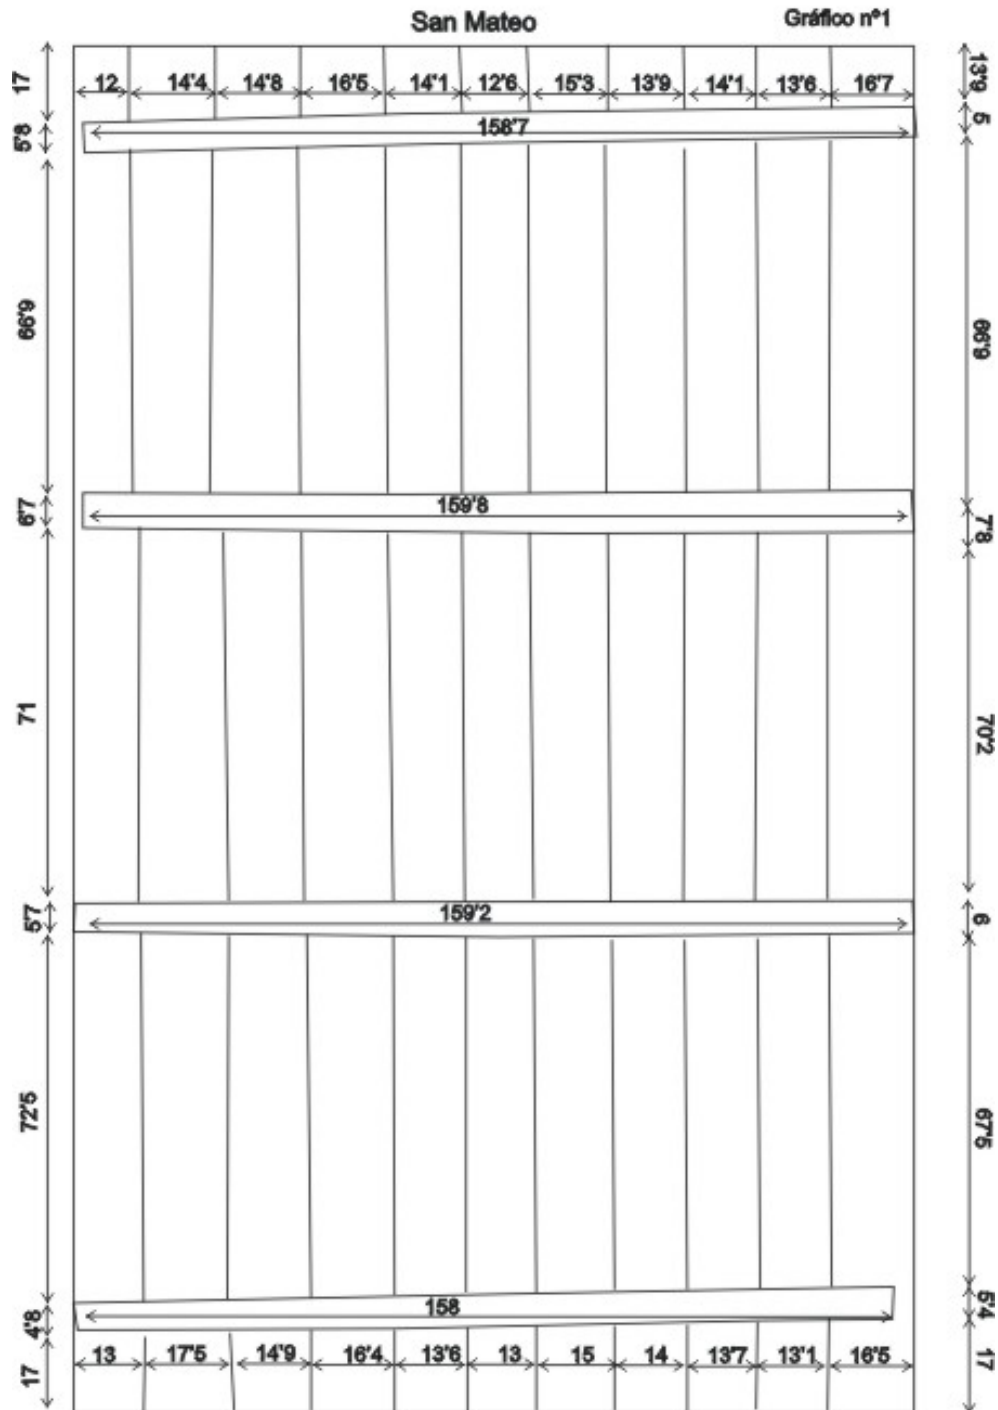
número 1 corresponde al panel de la izquierda y el número 11 al de la derecha. Los travesaños se numeran del 1 al 4 correspondiendo al inferior el número 1. Ver gráfico n.º 1.

Las piezas de madera que componen el soporte miden: (dimensiones expresadas en cms). Ver gráfico n.º 1.

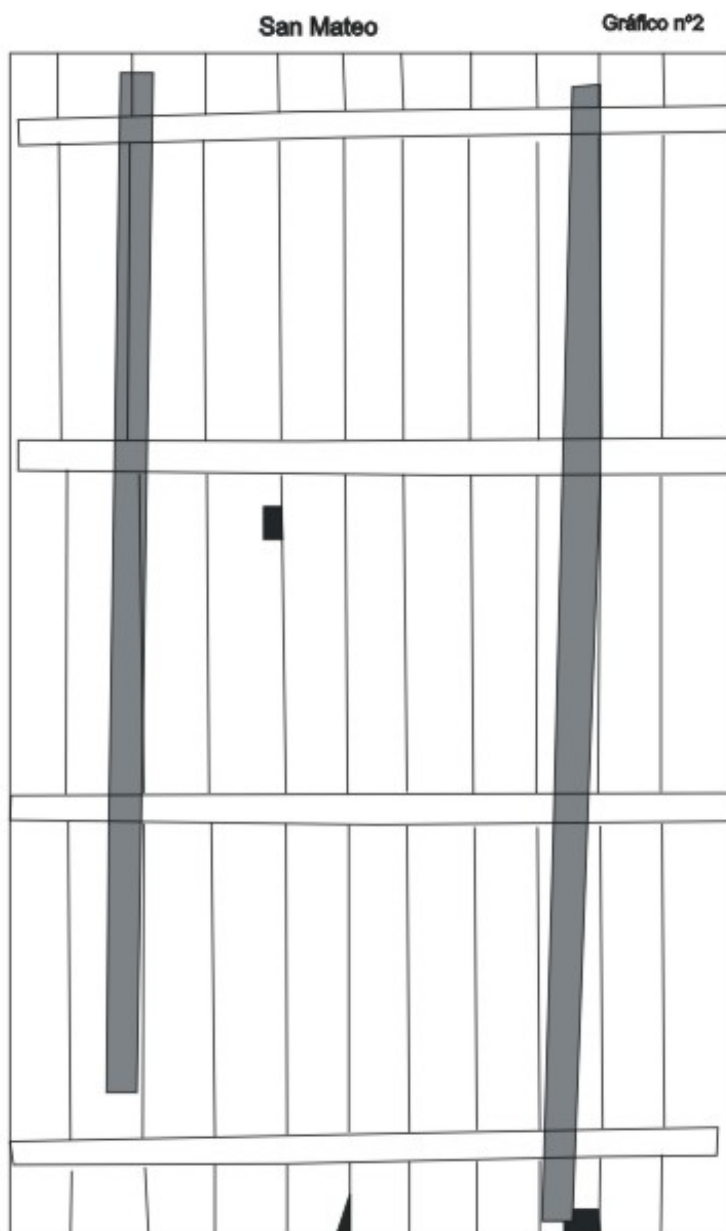
Clavados al soporte se encuentran dos largueros de madera de pino, que no son parte constitutiva del soporte original, pero que debieron ser utilizados contemporáneamente a la realización de las pinturas para manipular el soporte hasta el tercer cuerpo del retablo. Ver gráfico nº 2

Por el reverso se observan numerosos resanes o añadidos de madera ya sea para eliminar nudos, ya sea para completar las dimensiones del soporte. En la tabla número cinco, en la parte inferior, un añadido original en forma de triángulo, en el panel número cuatro, a la altura del tercer travesaño se observa otro resane de la madera en forma de rectángulo y en el panel nueve, en la parte inferior también se ha realizado un añadido para igualar las dimensiones del mismo a las de los demás. Ver gráfico nº2

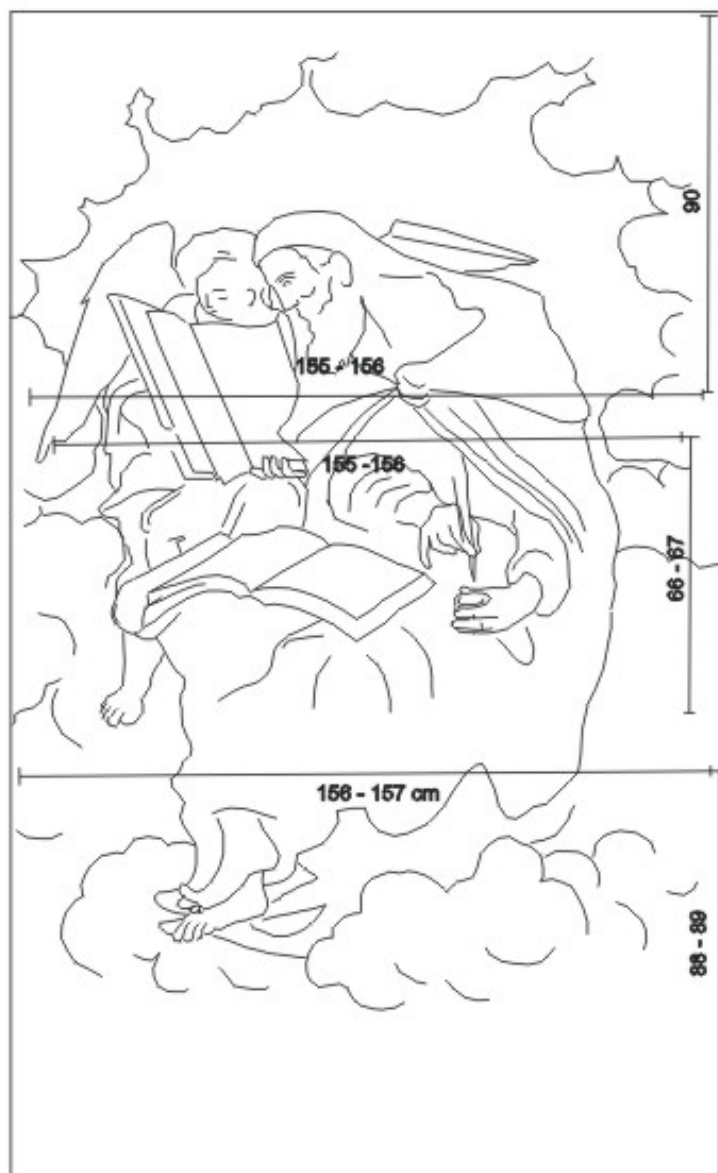
Gráfico nº 3

Por el anverso del soporte se disponen las diferentes piezas de tela. En la radiografía se han apreciado un total de 3, son de un tamaño bastante uniforme. Las medidas de las mismas oscilan entre: Ver gráfico nº 3

Pieza nº 1:    Altura: 90 cm.  
                  Anchura: 156-157 cm. La tela no llega a los extremos quedando 6 -7 cm sin cubrir a ambos lados.

Pieza nº 2:    Altura: 66 - 67 cm.  
                  Anchura: 155 -156 cm. La tela no llega a los extremos quedando de 7 a 9 cm sin cubrir por el lateral derecho y 10 cm en el lateral izquierdo .

Pieza nº 3:    Altura: 88 -89 cm. Llega al borde superior.  
                  Anchura: 155- 156 cm.

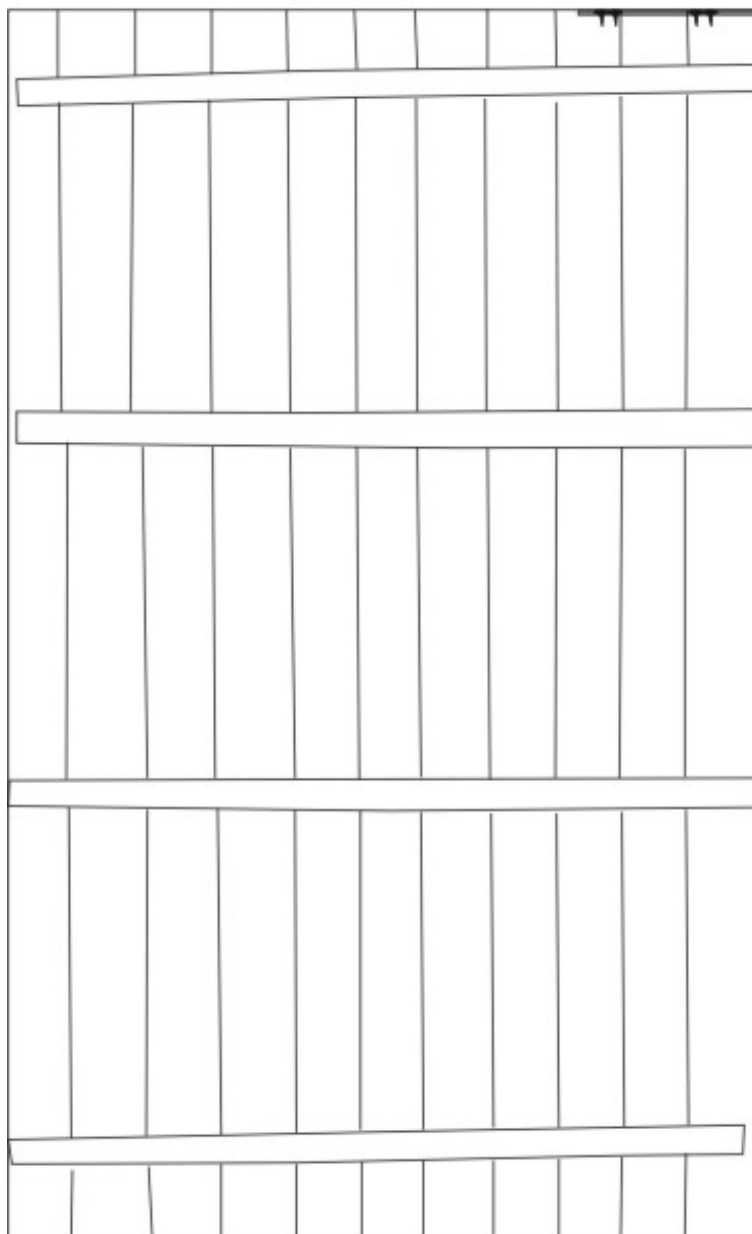
**Gráfico nº4**

Se observan cuatro puntillas actuales y por el anverso dos clavos de forja partidos en la zona superior. Ver gráficos nº4 y 5

Para completar el formato de los paneles en la zona superior se añadió un fragmento de madera que se clavó a los paneles originales por medio de puntillas de manufactura reciente. Ver gráfico nº 4

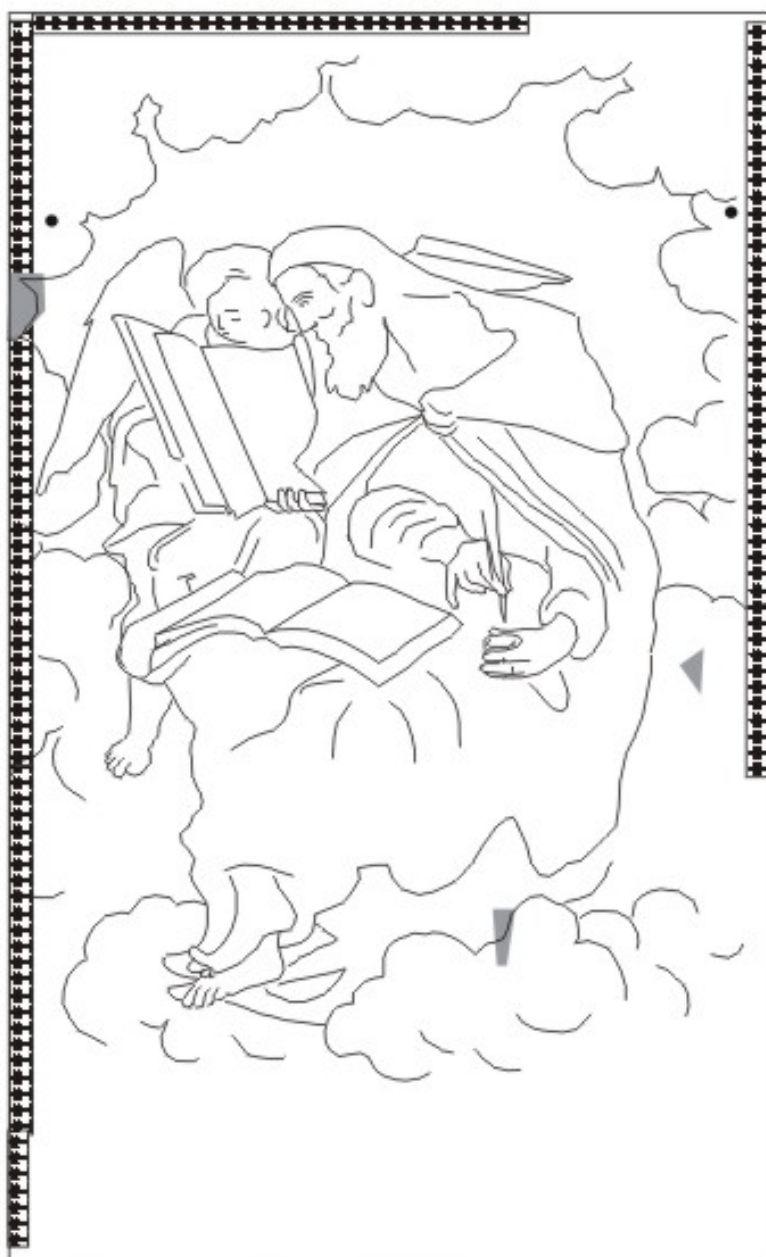
Gráfico nº5

Tanto en la zona inferior como en la parte media de la obra se puede apreciar que la tela original ha sido cortada de forma lineal intencionadamente dañando la tela y los demás estratos. Ver gráfico nº5

En los bordes de la obra se añadieron fragmentos de tela, aprovechados, de dimensiones variables, para subsanar la luz que se veía entre el marco-retablo y el soporte de la tabla. Ver gráfico nº 5

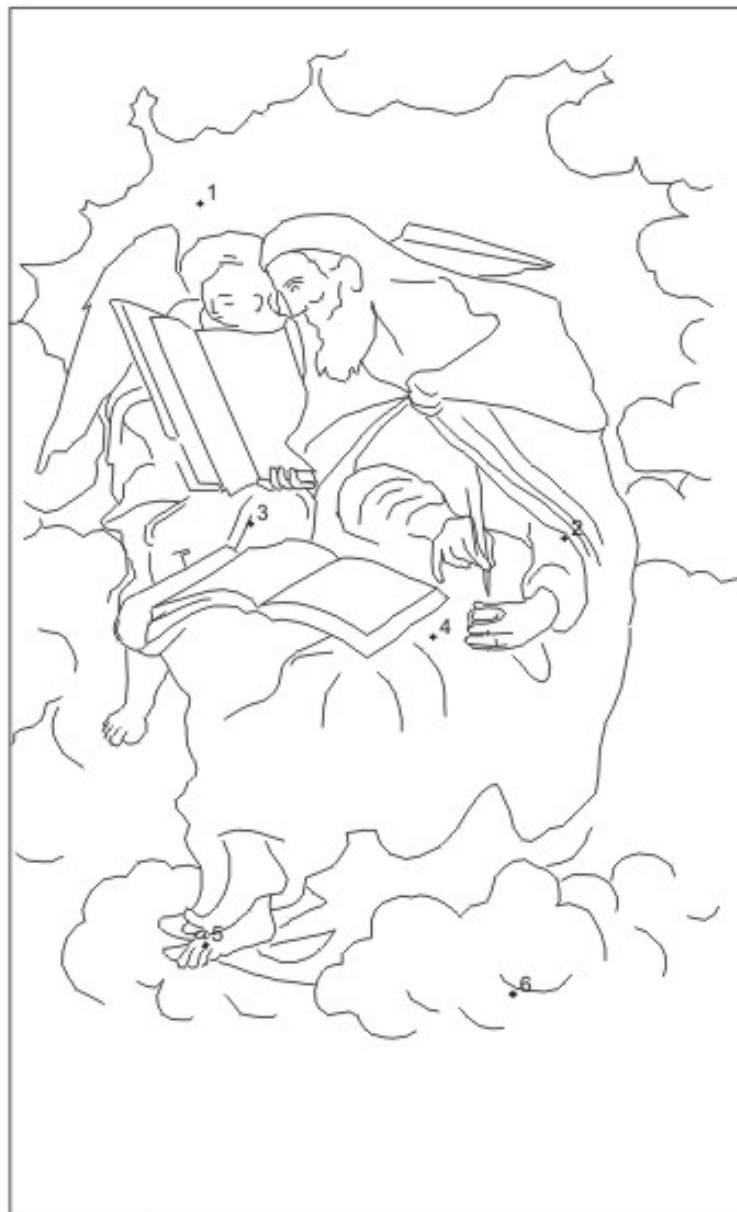
Gráfico nº 6

Para la identificación de pigmentos se tomaron un total de 6 muestras de los colores más representativos de la obra. Los datos obtenidos permitieron elaborar conclusiones sobre técnica pictórica e intervenciones anteriores. Los pigmentos identificados han sido los siguientes: Ver informe analítico adjunto. Ver gráfico nº6
