PH49 - Julio 2004

La piedra de la Plaza de Toros de Ronda

Jesús Espinosa Gaitán
Centro de Intervención del IAPH

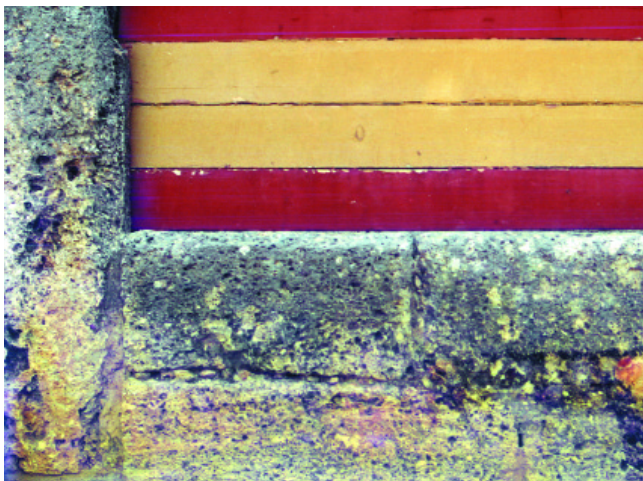
1

El paso del tiempo ha ido degradando los materiales pétreos, apareciendo fenómenos de arenización, desplazación, descohesión y biodegradación entre otros. Fruto del estado en el que se encontraba la piedra, la Plaza ha sido objeto de una reciente actuación de conservación. Para el reconocimiento y caracterización de materiales se tomaron varias muestras de piedra, depósitos superficiales y morteros, extraídas de las columnas y de los arcos, que se estudiaron mediante varias técnicas analíticas.

1. Detalle de la piedra antes de la restauración
2. Microfotografía de la piedra en la que se observan cristales de yeso en poros

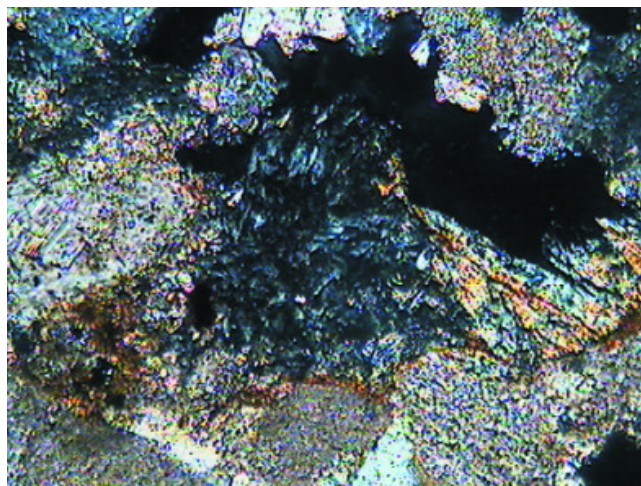
2

ginal por disolución de los componentes calcáreos. También se ha observado que la porosidad puede llegar a hacerse canalizada y bien comunicada, por donde el agua puede circular fácilmente. Se han observado recristalizaciones de yeso en el interior de numerosos poros. Otro hecho destacable es la presencia de microfisuras formando pequeños conjuntos paralelos entre sí. Estas fisuras, en ocasiones de gran extensión, pueden deberse a la acción de cristalización de sales y a las acciones de contracciones y relajaciones tensionales en la piedra de diversa índole.
