EL PROYECTO DE RESTAURACIÓN DE LA ANUNCIACIÓN DEL CARMEN DE ANTEQUERA, OBRA DE ANTONIO MOHEDANO

MARÍA DEL MAR GONZÁLEZ GONZÁLEZ
Conservadora-restauradora
Centro de Intervención en el
Patrimonio Histórico
IAPH

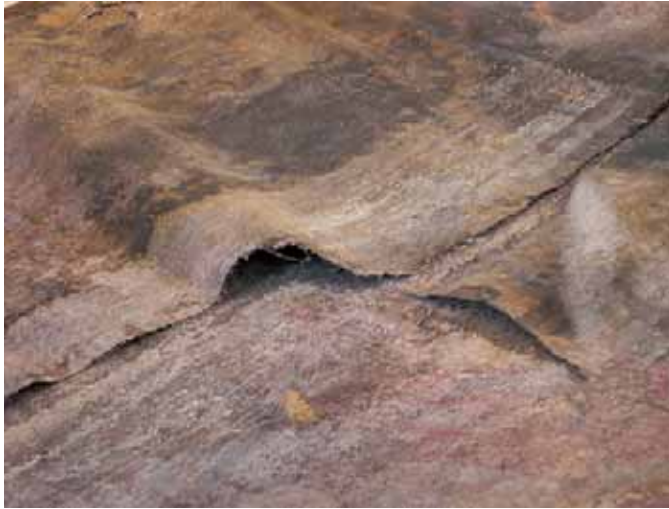
Las uniones son estables sin aberturas por descosidos o desgarros, exceptuando el extremo derecho entre la pieza superior y la central del cuadro "Arcángel San Gabriel". Según el estudio de la contextura de ambas telas

Superior izquierda. Arcángel San Gabriel. Estado de conservación del soporte antes de su traslado al IAPH / M^a del Mar González González

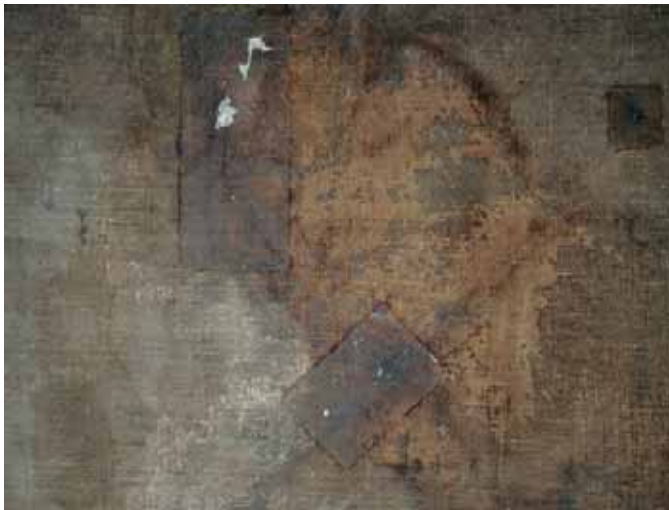
Inferior izquierda. Virgen Anunciada. Tratamiento del soporte pictórico: aplicación de parches de seda natural. Migración del color hacia el reverso en el rostro de la virgen / Eugenio Fernández Ruiz, IAPH

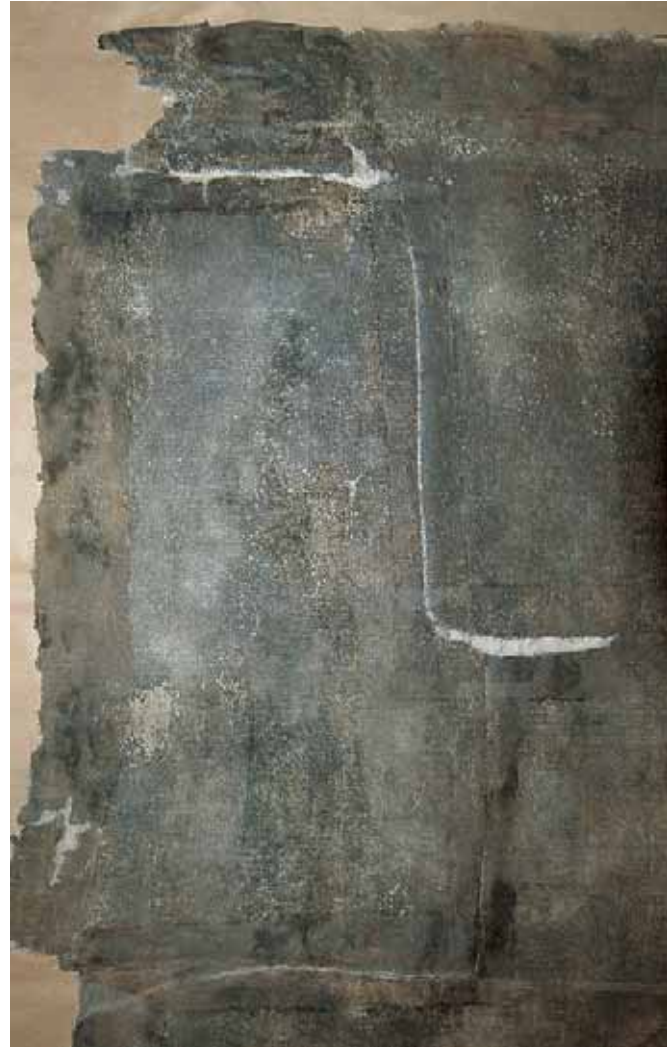
Derecha. Arcángel San Gabriel. Tratamiento del soporte pictórico. Trozos de la tela original unidos mediante parches de seda / Eugenio Fernández Ruiz, IAPH

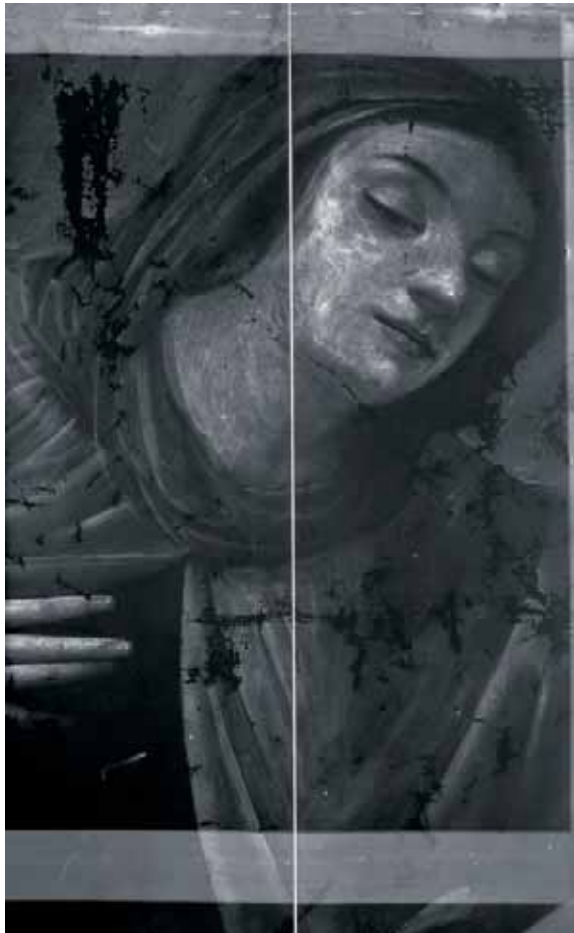
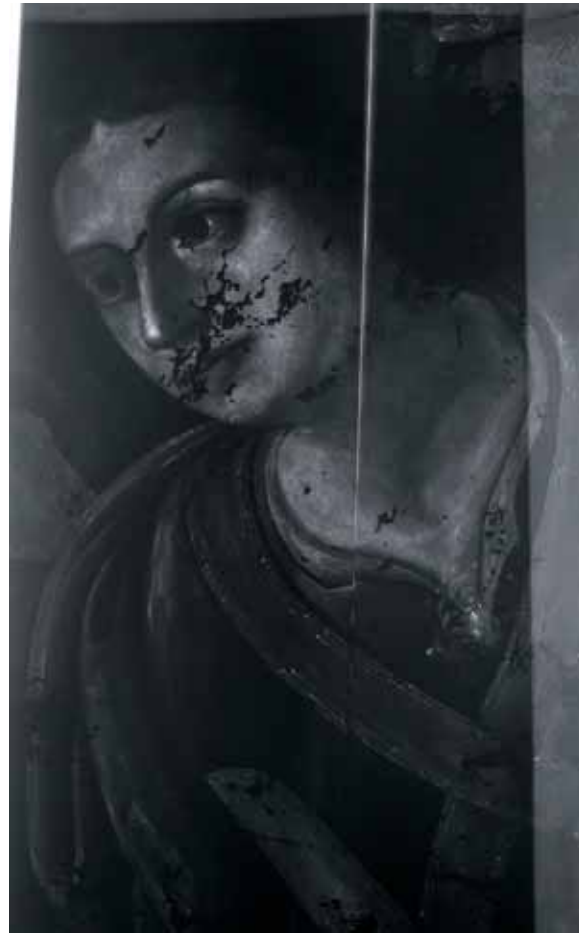
Virgen Anunciada y Arcángel San Gabriel.
Estudio radiográfico / Eugenio Fernández Ruiz, IAPH

1. Las placas radiográficas mostraban el cuarteado de la pintura, muy menudo y pequeño, y coincidente con los cruces de los hilos de trama y urdimbre. Resaltaban también los brochazos y pinceladas con más carga de blanco de plomo, coincidentes con los brillos y las luces en las zonas claras de la composición.

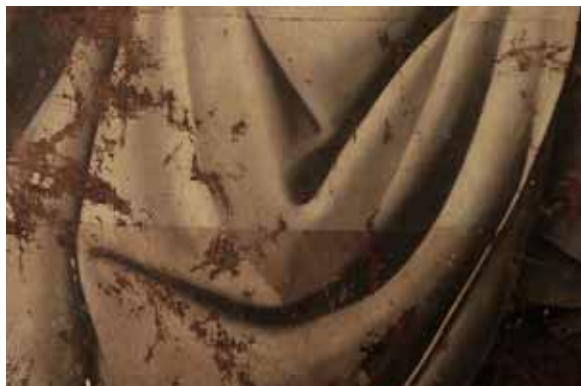
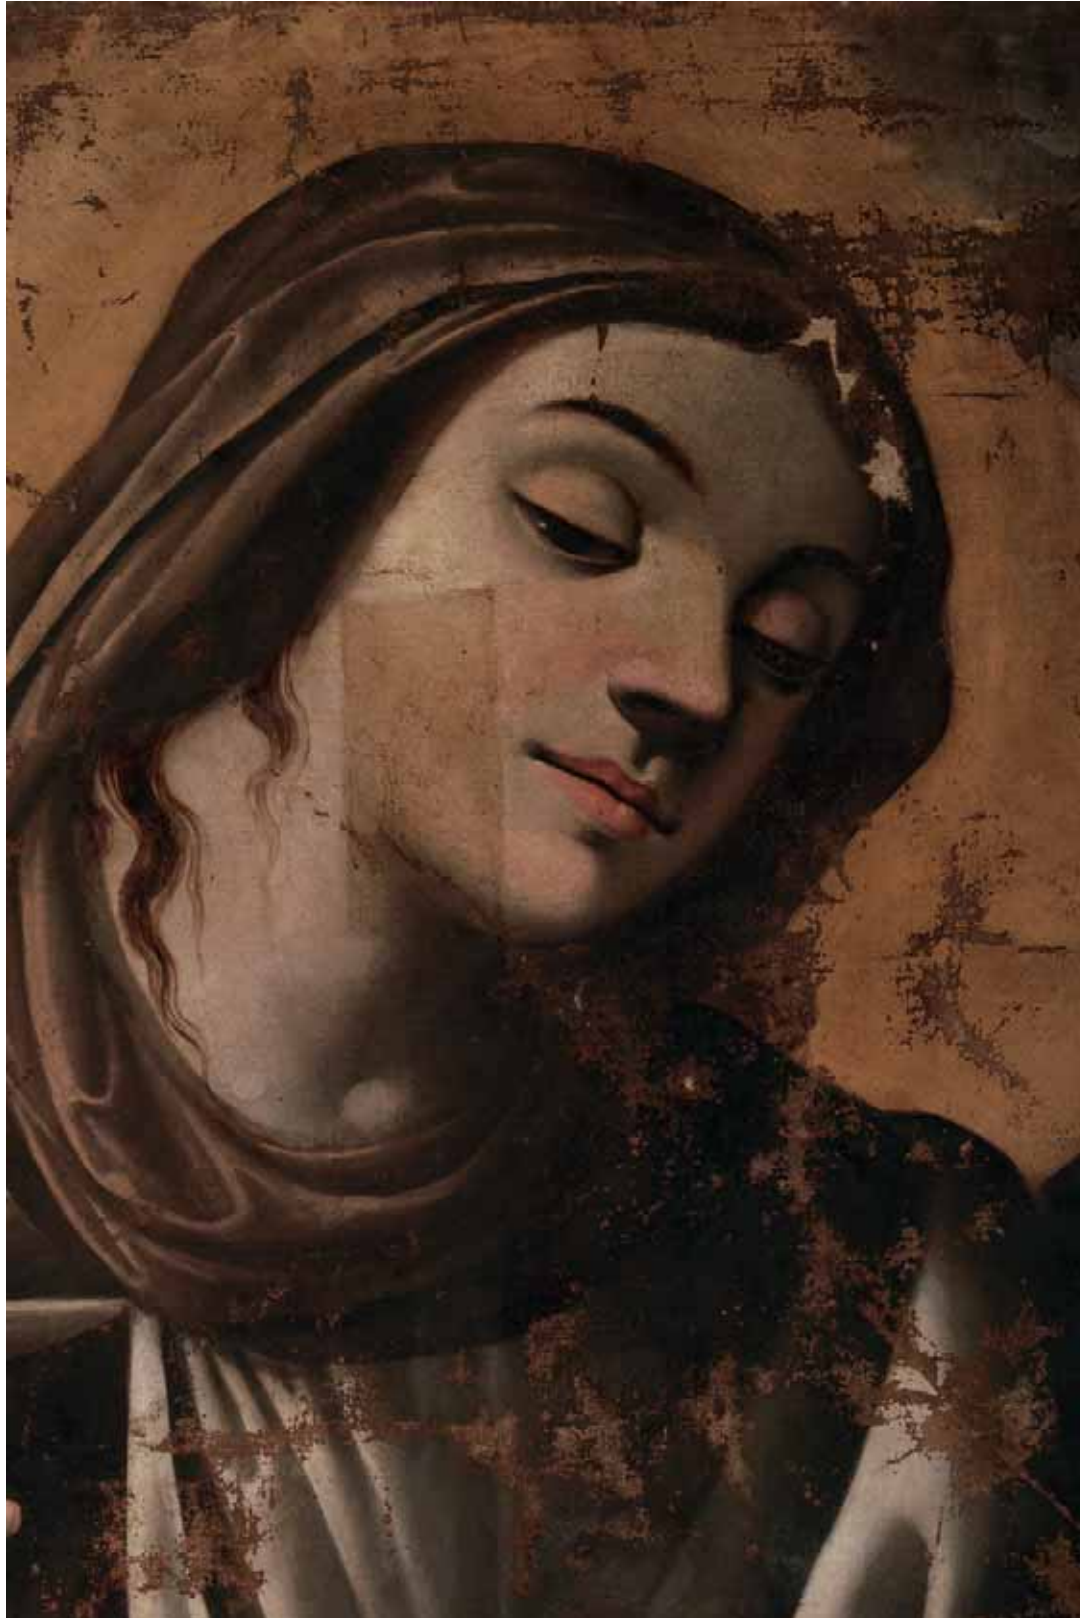
Virgen Anunciada. Proceso de limpieza de la película
pictórica / Eugenio Fernández Ruiz, IAPH

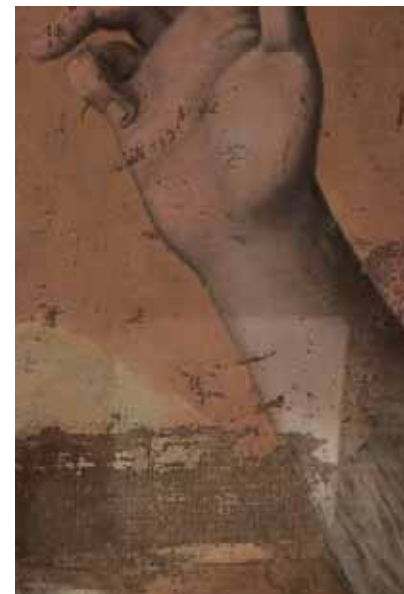
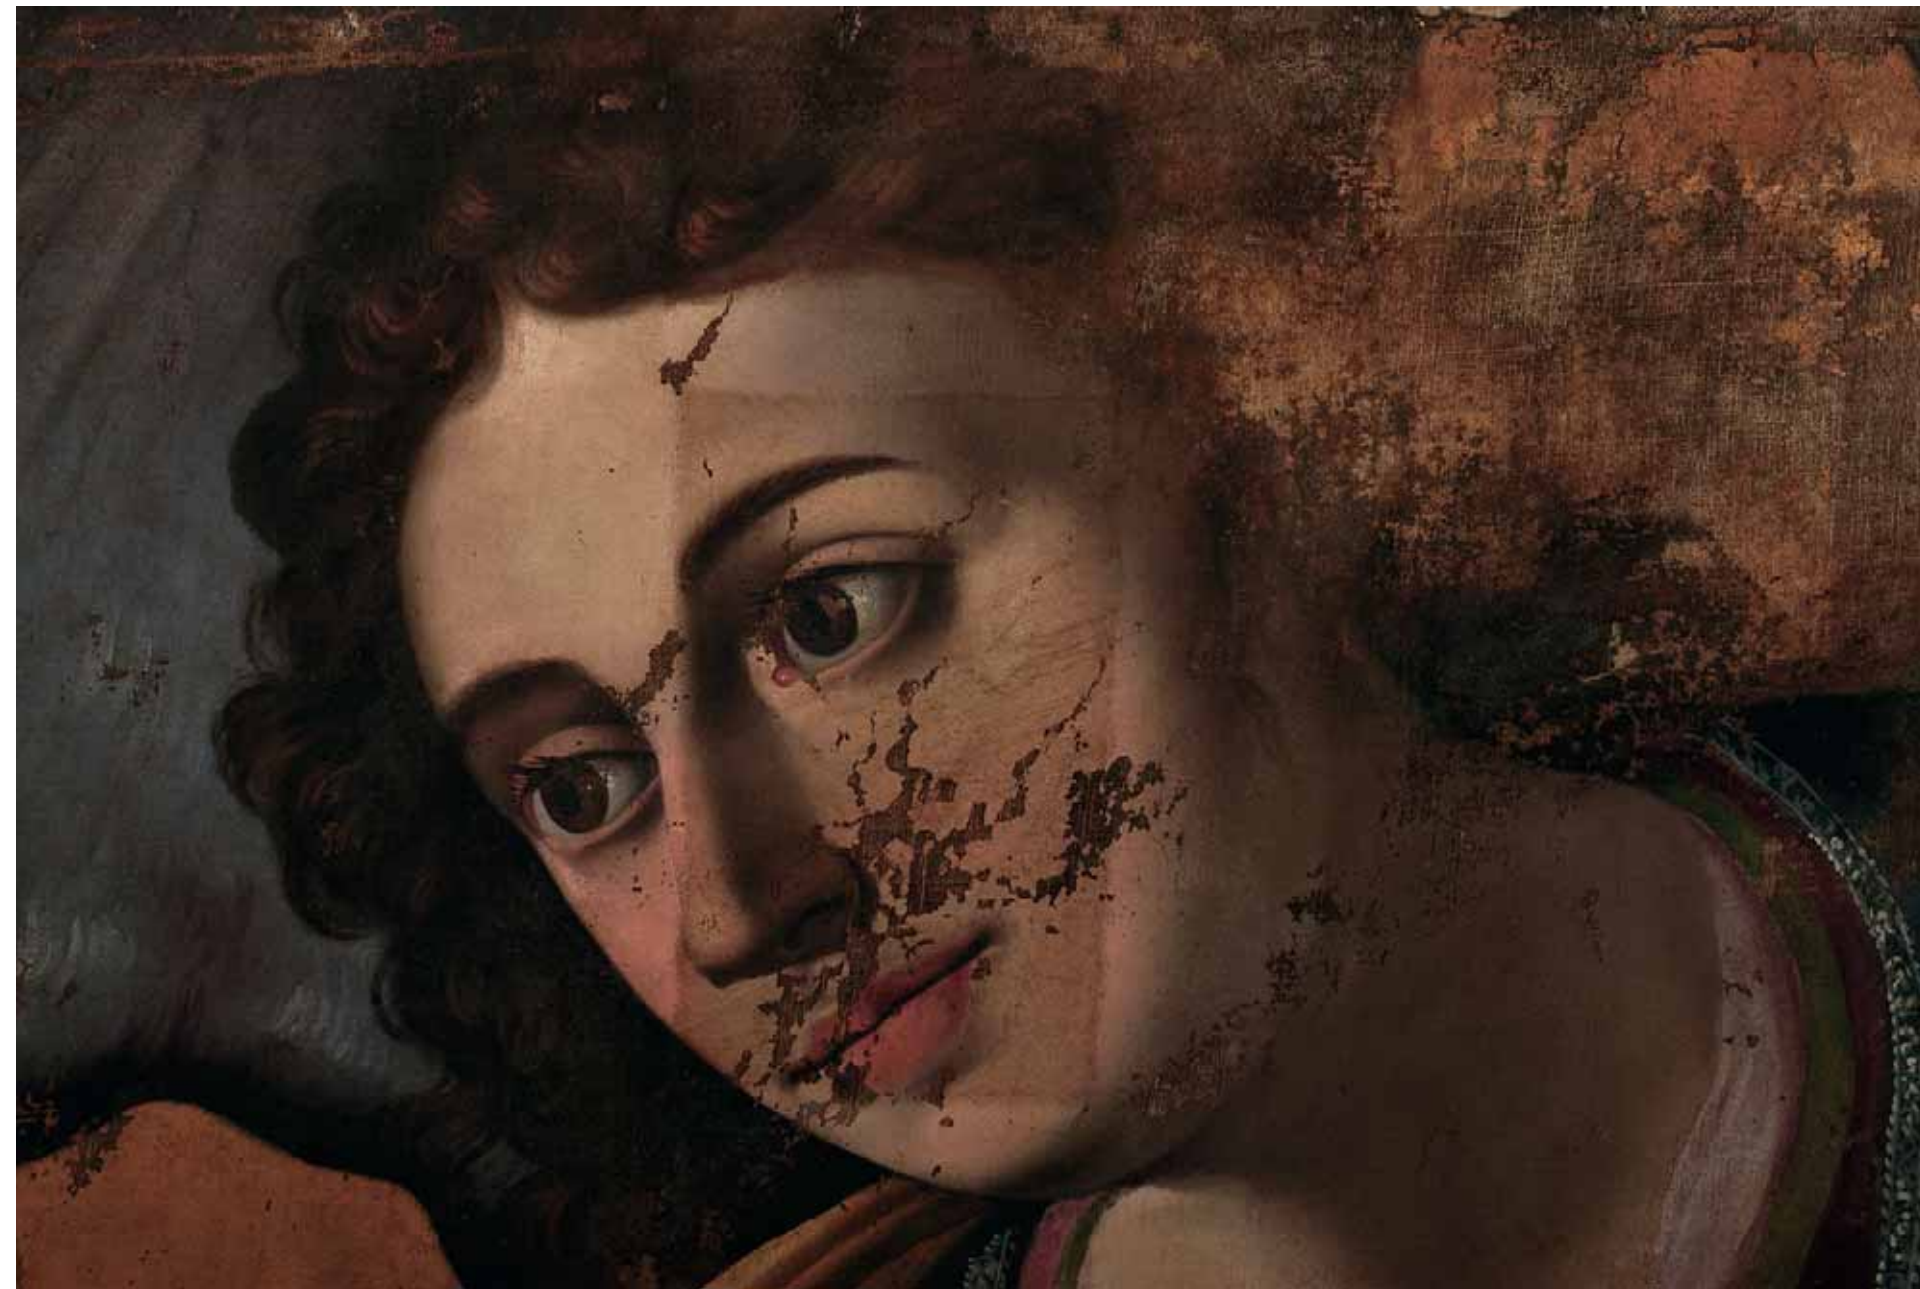
Arcángel San Gabriel. Proceso de limpieza de la película pictórica / Eugenio Fernández Ruiz (Izquierda), José Manuel Santos Madrid (derecha), IAPH

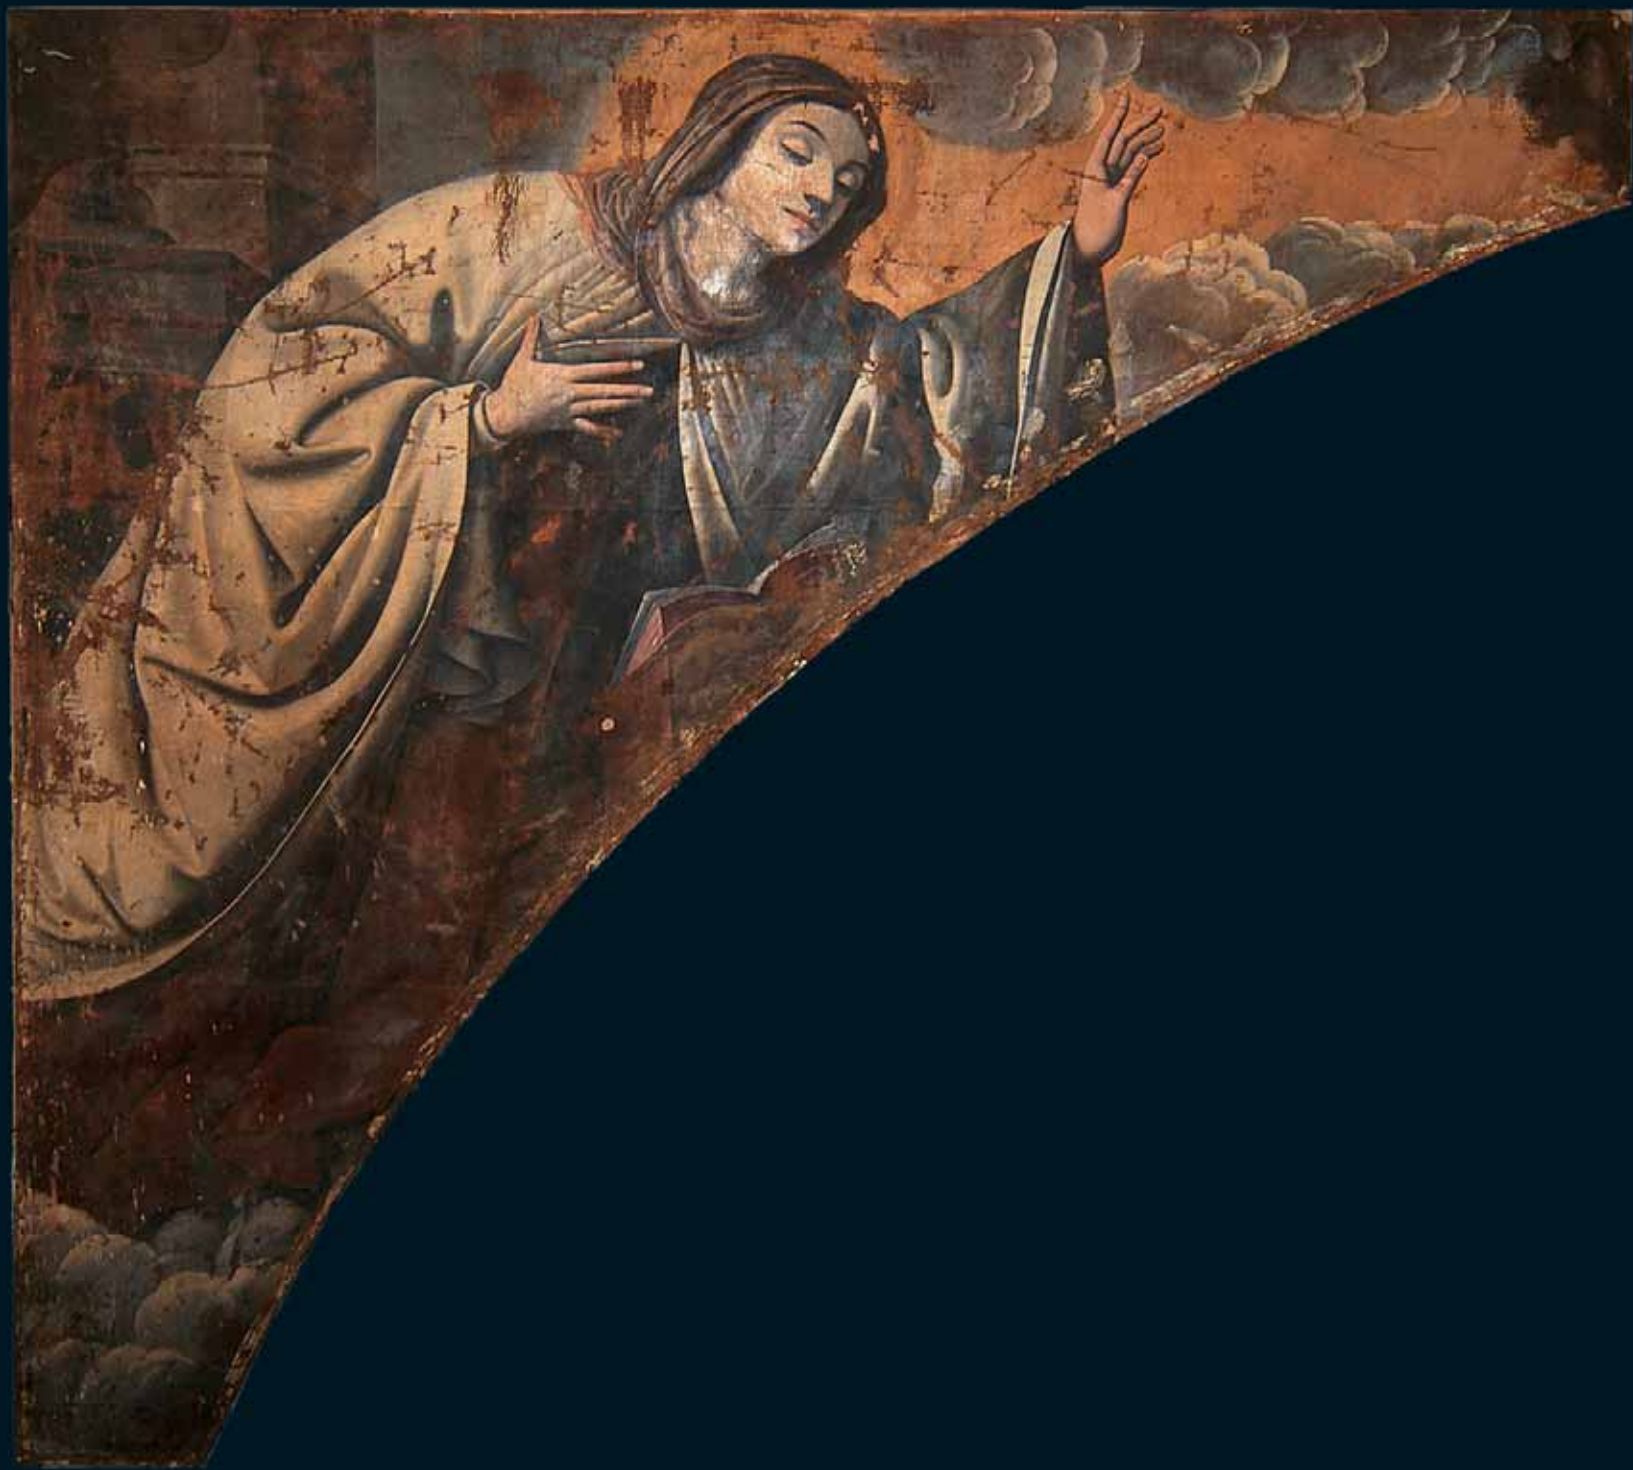
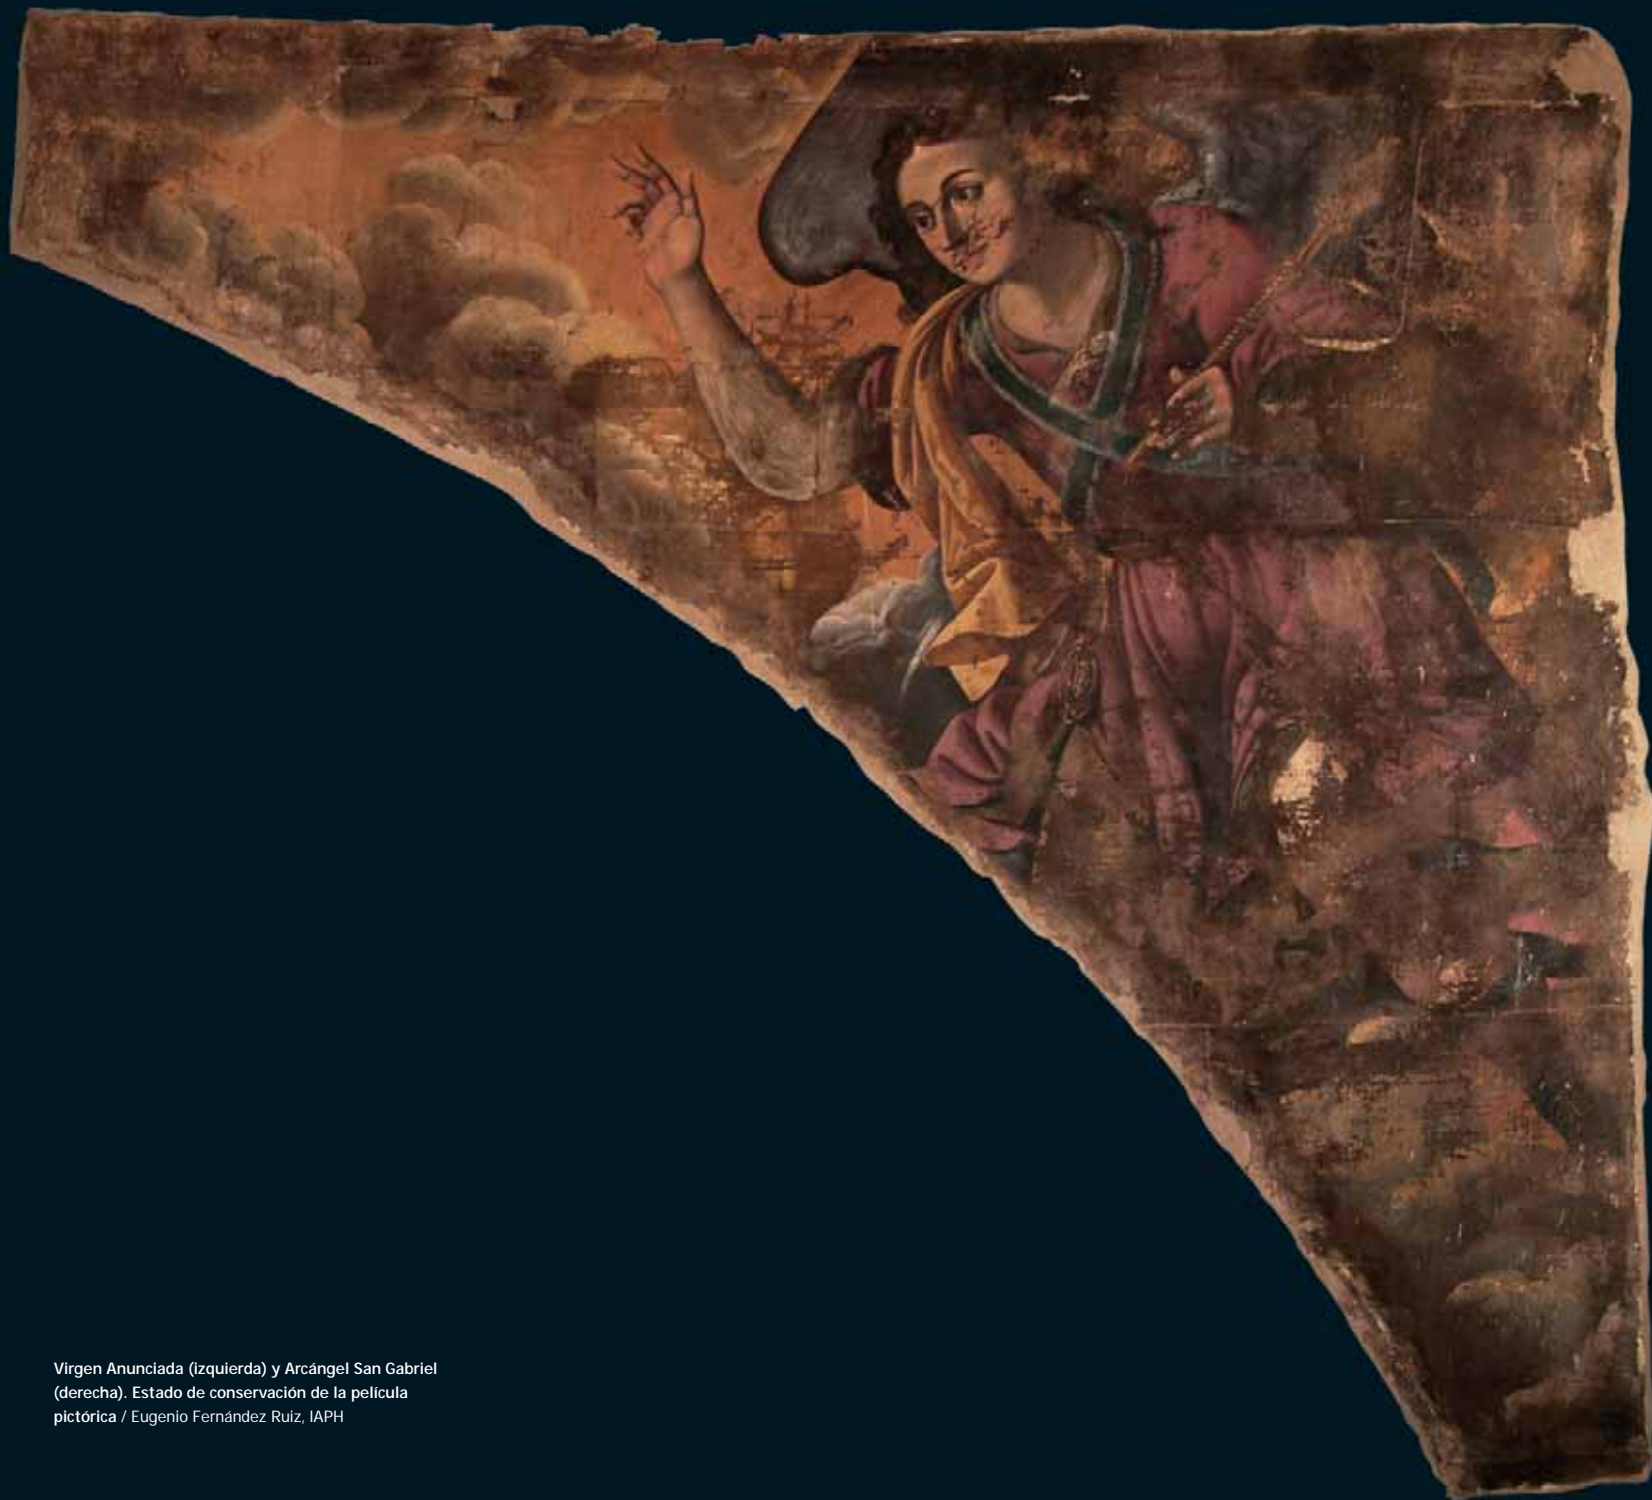
En ambas obras se aprecian numerosas pérdidas, que en su conjunto pueden suponer entre el 20 y 25% de la superficie total de la *Virgen Anunciada*, frente al 40-50% en la obra *Arcángel San Gabriel*. Estas pérdidas son consecuencia del mal estado de conservación del soporte, de la movilidad estructural del bastidor y de la ausencia de estrato de preparación con carga, que hubiese evitado que los movimientos del soporte incidiesen directamente en la película pictórica. Asimismo se apreciaban claramente las pérdidas relacionadas con el roce del bastidor, tanto de los travesaños como de las distintas modificaciones en la disposición de la tela, intentando su tensado, que provocó diversas marcas longitudinales a lo largo del borde superior en el cuadro que representa al *Arcángel San Gabriel*.

En los tonos claros aparecían zonas con levantamientos con peligro de desprendimiento, y zonas pulverulentas en los tonos oscuros, pintados con veladuras, aprovechando el tono rojizo de la imprimación. La posible utilización de barnices intermedios dio lugar a irregularidades por la distinta acumulación de éstos, produciendo manchas de diferentes tonalidades, más o menos pardas según el grosor.

Virgen Anunciada (izquierda) y Arcángel San Gabriel (derecha). Estado de conservación de la película pictórica / Eugenio Fernández Ruiz, IAPH

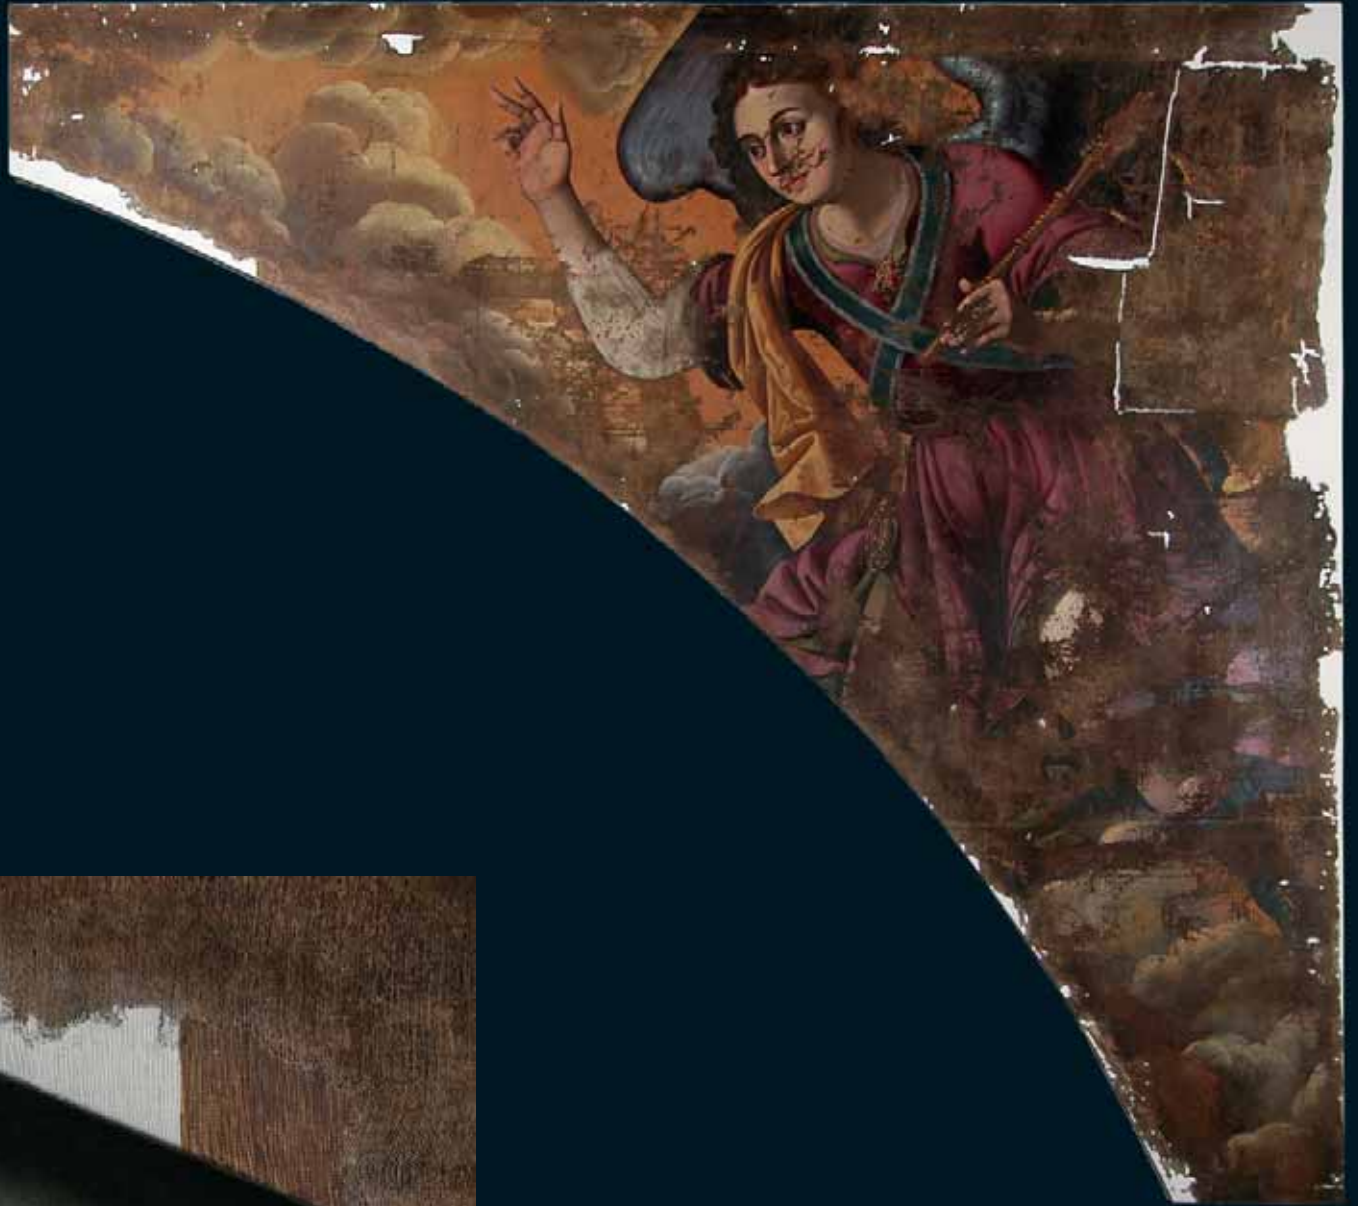
Arcángel San Gabriel. Zonas estucadas e injertadas / José Manuel Santos Madrid, IAPH

Las pérdidas de soporte en el tejido original se reintegraron mediante la colocación de injertos de tela de lino blanco, adhiriéndolos a la tela nueva mediante el mismo adhesivo utilizado en la fase de reentelado. Fueron un total de siete injertos de diferentes tamaños en la *Virgen Anunciada*, y de cuarenta en el cuadro *Arcángel San Gabriel*. Los de mayor extensión se correspondían con el borde derecho, en las zonas mutiladas, para adaptarlo a la cornisa, y en el borde curvo, donde existían pérdidas de consideración.

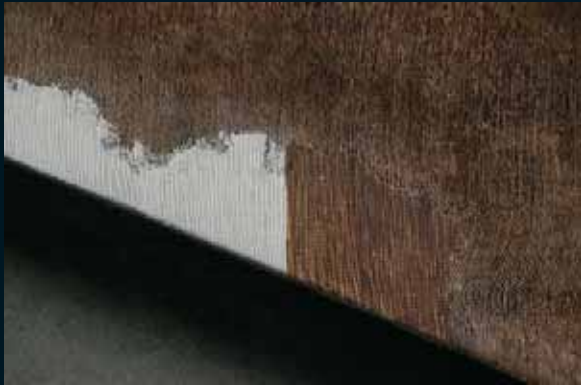
Arcángel San Gabriel. Detalle de los estucos texturizados en las zonas injertadas y de la reintegración cromática con acuarela antes de aplicar pigmentos al barniz / José Manuel Santos Madrid, IAPH
