Los morteros del Convento de Santa Paula (Sevilla)

En esta ocasión, dentro del proyecto de intervención de la Miras del Convento de Santa Paula (Sevilla), se ha llevado a cabo la caracterización de los morteros mediante el análisis de su composición y dosificación, porosidad, adherencia, y mediante la utilización de la lupa binocular:

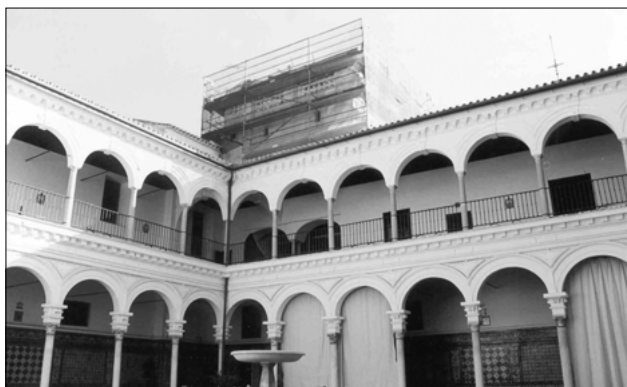
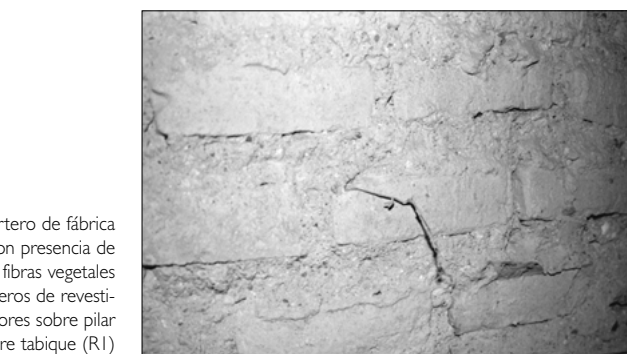
Fig 4. Izda. Mortero de fábrica interior M2 con presencia de fibras vegetales
Fig 4. Dcha. Morteros de revestimiento exteriores sobre pilar (EI) y sobre tabique (R1)

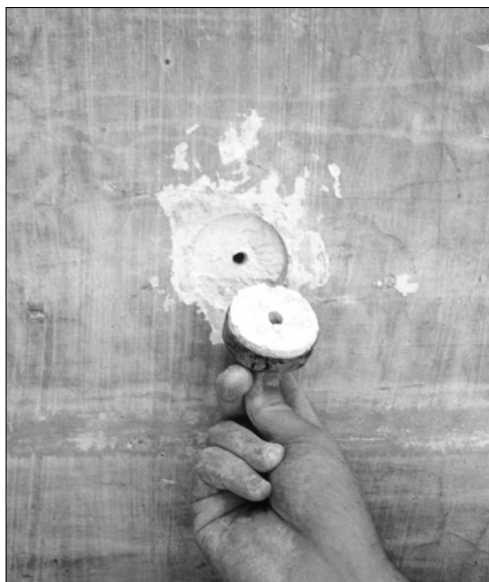
Figura 5. Ensayo de adherencia sobre el revoco R2

Los valores de adherencia obtenidos han sido muy dispares, oscilando entre resultados muy buenos, como el caso del revoco R1 (2,4 Kg/cm²), y resultados prácticamente nulos como R2 (0,0 Kg/cm²). La muestra E1 ha tenido un adherencia baja, de 0,3 Kg/cm².

La justificación de estos resultados resulta compleja teniendo en cuenta los múltiples factores que pueden influir en la adherencia. Una hipótesis posible para el revoco R2 es la existencia de filtraciones de agua procedentes de la cubierta, y que han podido disolver parcialmente la interfase de unión con el soporte. En el caso del enfoscado E1 puede tener influencia que sea el de más bajo contenido en cal.

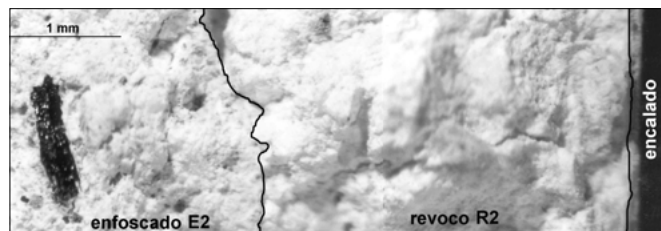
Figura 6. Estructura completa del revestimiento exterior

En figura 6 se puede observar la estructura estratigráfica del revestimiento interior. Destaca la el color blanco del mismo y que es debido a la abundancia de cal de ambos morteros. En el enfoscado E2 se puede apreciar la presencia de una partícula de carbón, que es una impureza procedente del horno de calcinación de la cal. El espesor medio del encalado es pequeño, solo de 110 mm, y corresponde a unas 4-5 capas de cal.

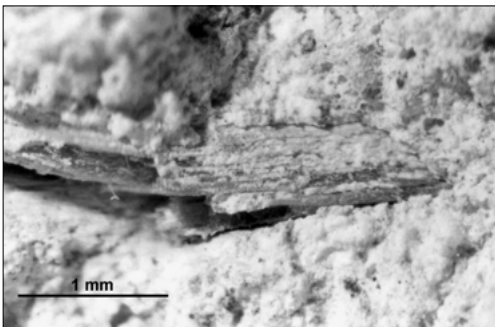
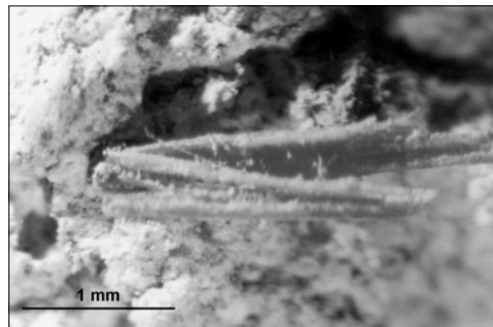
Figuras 7 y 8. Fibras vegetales en los morteros

Las figuras 7 y 8 confirman la frecuente presencia de fibras vegetales en casi todos los morteros estudiados (figura 3). Teniendo en cuenta la abundancia de estas fibras, más que pensar en una impureza, se puede especular con la adición intencionada de las mismas para mejorar el comportamiento de los morteros (disminución de la fisuración por retracción y aumento de la resistencia a flexión). La adición de pelos y fibras vegetales (paja, barcia, etc.) como fibra de refuerzo en los morteros es una práctica habitual desde tiempos prehistóricos (Alvarez et al., 1995; Alejandre, 1998 y 2000).
