Metodología en la intervención de las pinturas de Qusayr 'Amra, Jordania

Víctor Jesús Medina Flórez
Ana García Bueno

*Departamento de Pintura
Universidad de Granada*

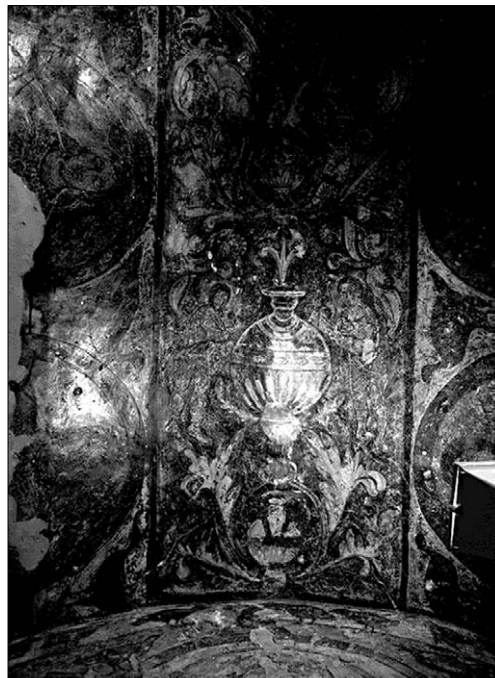
Fotografía 2

Por último, destaca el intenso **ennegrecimiento** de las pinturas en las zonas superiores, correspondiente al acúmulo de humo y suciedad más antigua endurecidos por procesos de recristalización de carbonatos y que no fue eliminado en los procesos de limpieza de las restauraciones anteriores (Fotografías 2, 4.1 y 5.1).

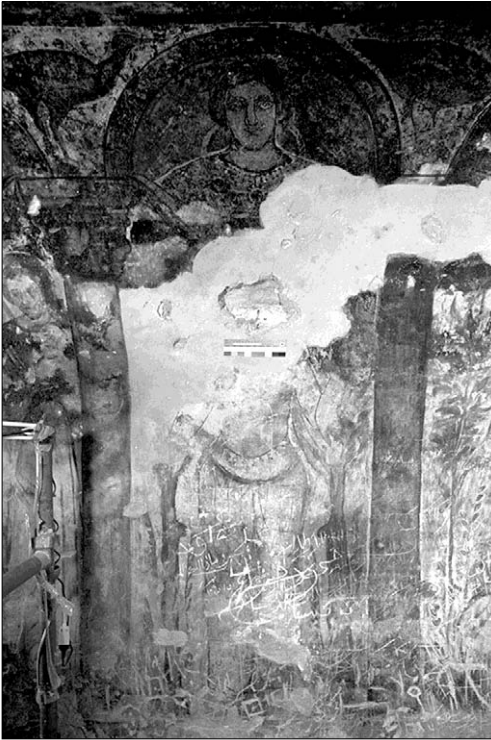
Fotografía 3

Resalta la innumerable cantidad de **grafittis incisos**, algunos de fechas muy recientes, que se extendían por toda la zona inferior de las pinturas, hasta donde

es posible el acceso, y que habían hecho desaparecer de forma lamentable una gran parte de la superficie pictórica (Fotografía 3).
