Proyectos del IAPH

Recuperación de la obra textil Estandarte Real de la ciudad de Granada

Centro de Intervención del IAPH

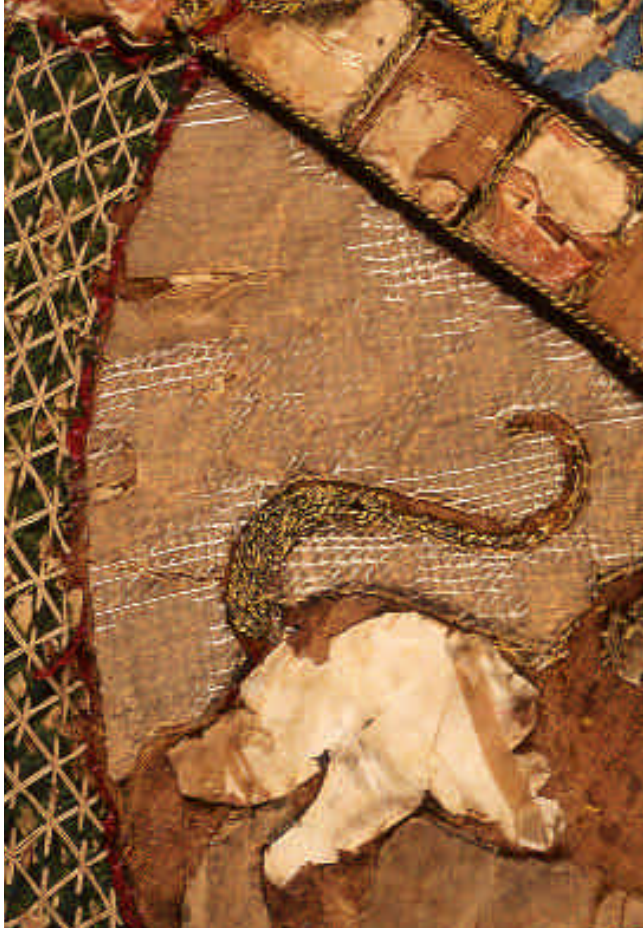
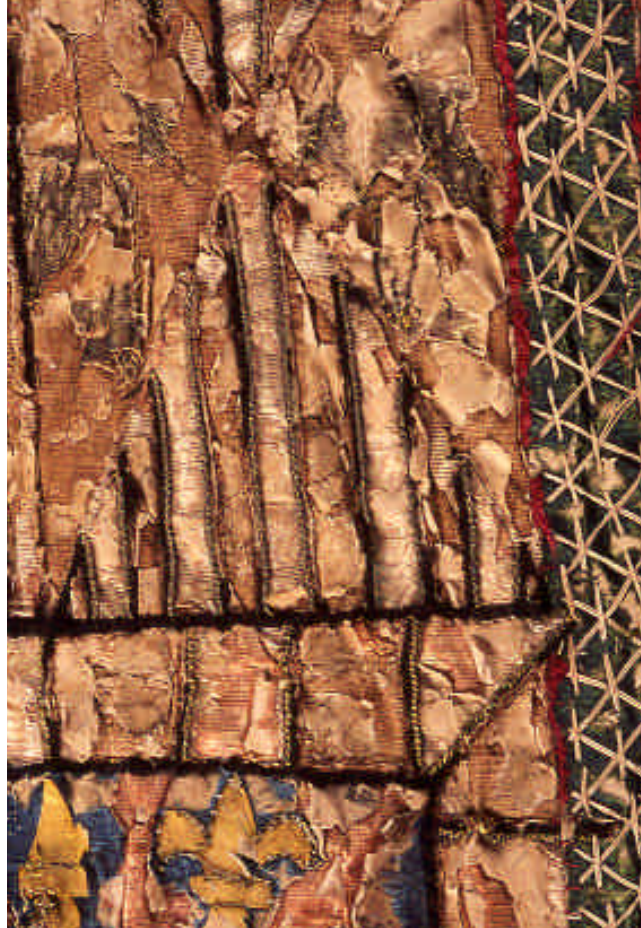
7a. y 7b. Detalles del estado de conservación del Escudo

El escudo en sus dos caras también presentaba los mismos deterioros citados en el tejido de damasco, además de fragilidad de las fibras en los bordados y cordoncillos de perfilar perdidas de hilos metálicos en los tejidos. Otra alteración destacable en los tejidos del escudo se debe al empleo de adhesivo para unir las telas y el papel, éste ha favorecido el reseccamiento de las fibras y la producción de manchas en ambos materiales.

Las lagunas eran unas de las alteraciones más significativas del escudo debido al elevado porcentaje de pérdidas, un 70% del total del escudo, que distorsionaba la apariencia original de éste. Como en la obra existen numerosos estratos y tejidos con colores diferentes, las lagunas que se producen en las capas superiores dejan al descubierto los inferiores, con lo cual el colorido y la forma original se ve afectada. Otra variación que indirectamente provoca la alteración cromática del escudo es la oxidación de los metales.

El escudo se matizó y reintegró con tul teñido según el color de los tejidos que lo compone. Este tratamiento fue discutido y estudiado antes de su realización para evitar falsos en la composición de los cuarteles, siendo además, la primera vez que se realiza en el Instituto una reintegración total de la decoración de una obra de estas características.

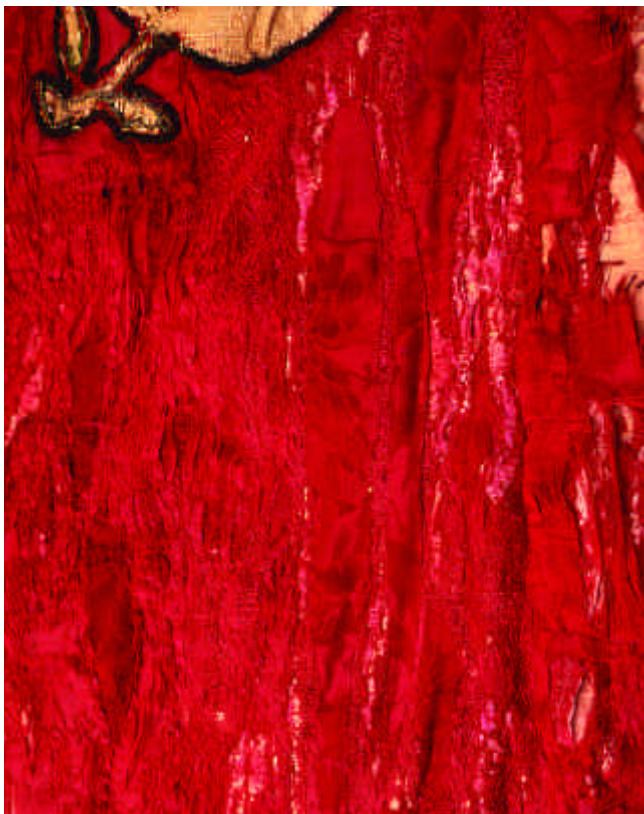
8

El uso y manipulación del Estandarte provocaron en el tejido de damasco numerosas alteraciones que se manifiestan como desgarros, roturas y lagunas, que a su vez han sido reparadas con zurcidos, cosidos y parches. Otras alteraciones destacables eran la formación de marcados pliegues, debidos a la exposición de la obra colocada en su asta en posición vertical, y manchas producidas, unas por el desteñido del cordón que perfila el escudo, y otras por humedad.

La técnica de trabajo y los materiales utilizados en las intervenciones anteriores han propiciado a su vez ciertas alteraciones importantes en el Estandarte. Los parches se destacaban a través de las roturas, provocando una alteración visual porque los tejidos no eran similares ni en forma ni en color al original. El hilo empleado en los zurcidos y cosidos, generalmente de color rojo, atravesaban los parches y unían a ambas caras del Pendón en abundantes puntos. El grosor de este hilo y la tensión entre las puntadas realizadas eran causa directa de la formación de bolsas, roturas y desgarros, con la consecuente pérdida de material en el transcurso del tiempo.

8. Detalles del estado de conservación del tejido damasco
9a. y 9b. Estandarte durante la intervención

Debido al avanzado estado de degradación en que se encontraba, se decidió separar las caras del estandarte y reforzarlas en toda su extensión. La técnica utilizada se basó en la costura, con empleo del denominado punto de restauración para la fijación del tejido adamsado al nuevo soporte.

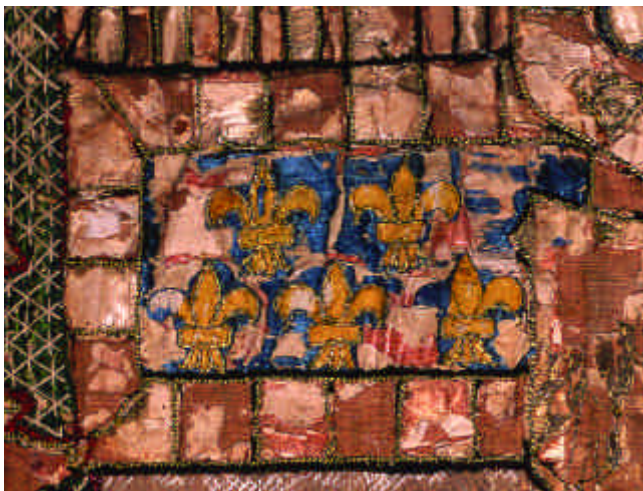
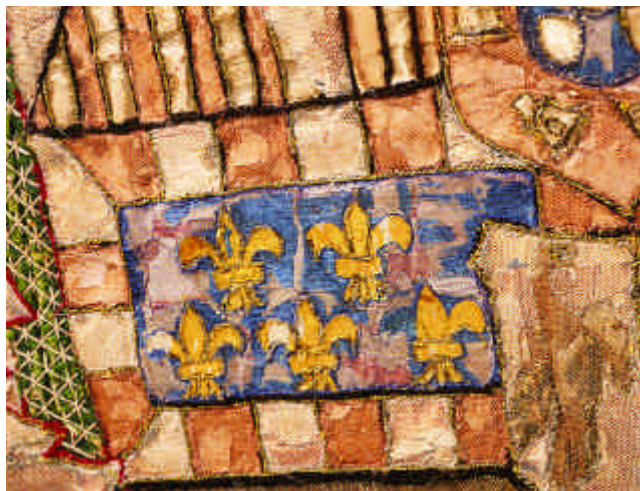
10a. y 10b. Proceso de matización con tules

El problema que se planteaba era que el sistema de ejecución del escudo en estratos y las pérdidas que presentaban falseaban la lectura correcta de los cuarteles, al mezclarse los colores de las distintas capas; por otro lado, los materiales que se empleasen no podían alterar la apariencia y debían respetar lo que quedaba de original. Por lo que se decidió, tras varias comisiones técnicas y pruebas, optar por el empleo de tules teñidos según los tonos de los tejidos originales. El tul es un tejido calado que deja ver los originales y las intervenciones anteriores no eliminadas, y a la vez lo protege del deteriorado y permite tener una visión global más correcta de la lectura del escudo.
