Intervención en el Castillo de Castellar de la Frontera

Francisco Reina. Arquitecto. Juan Miguel Pajuelo, Raquel Utrera. Arqueólogos

Resumen

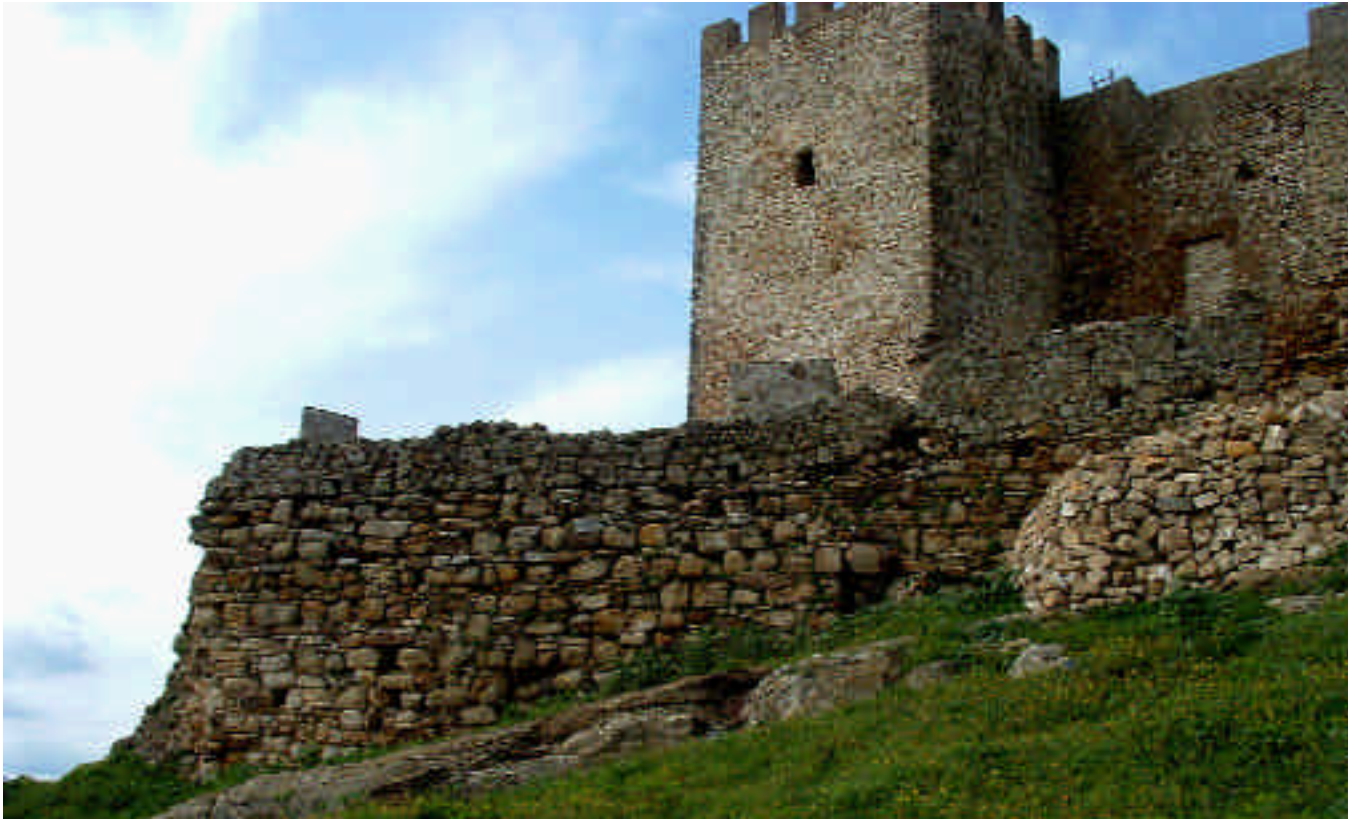
W Vista de la torre desde la ladera sur. La barbacana aparece incompleta en su ángulo / FRANCISCO REINA

pletando las áreas pavimentadas -que dan idea de su utilización artillera- y restituyendo el tramo en punta que se desplomó a finales de la década de los setenta del pasado siglo; se restituye el volumen del tramo de paso de ronda que fue parcialmente desmontado por la vivienda, recuperando la continuidad del recorrido superior.

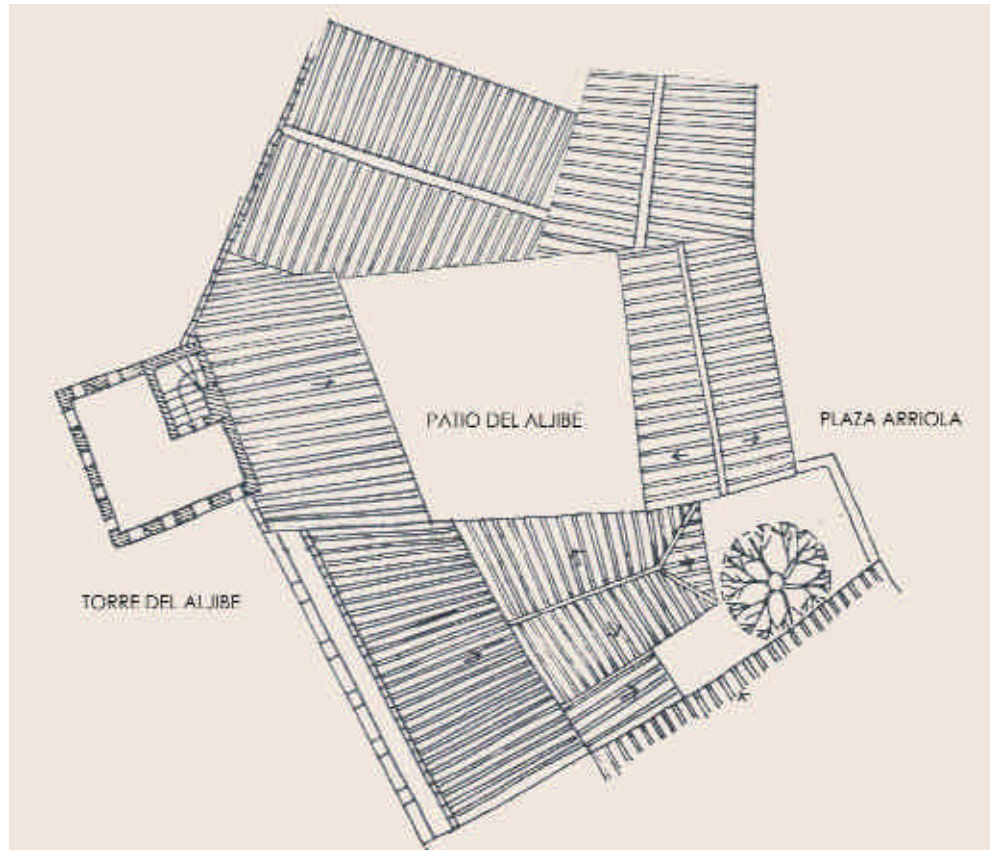
W Estado previo a la intervención / JAIME LÓPEZ DE ASIAÍN

La demolición de la vivienda, aunque supuso liberar este ángulo de la muralla del adosamiento, debió incidir en la estabilidad estructural de la torre produciendo algún movimiento diferencial evidenciado por las fisuras aparecidas en el interior de la bóveda y, en menor grado, en los paramentos externos. Así mismo, se apreciaban disgregaciones o pérdida del mortero de determinadas zonas de fábrica, huecos practicados de manera aleatoria sobre los paramentos internos, escombros y mampuestos acopiados en la barbacana, etc.

El deficiente estado de conservación que ofrecían las estructuras en octubre del 2003 propició que se llevara a cabo la actuación urgente destinada a la consolidación estructural de la torre haciendo accesible la estancia interior (a través de una escalera provisional) y su cubierta (a través de un tramo interior de escalera original). El espacio de la barbacana fue liberado de vegetación y escombros.

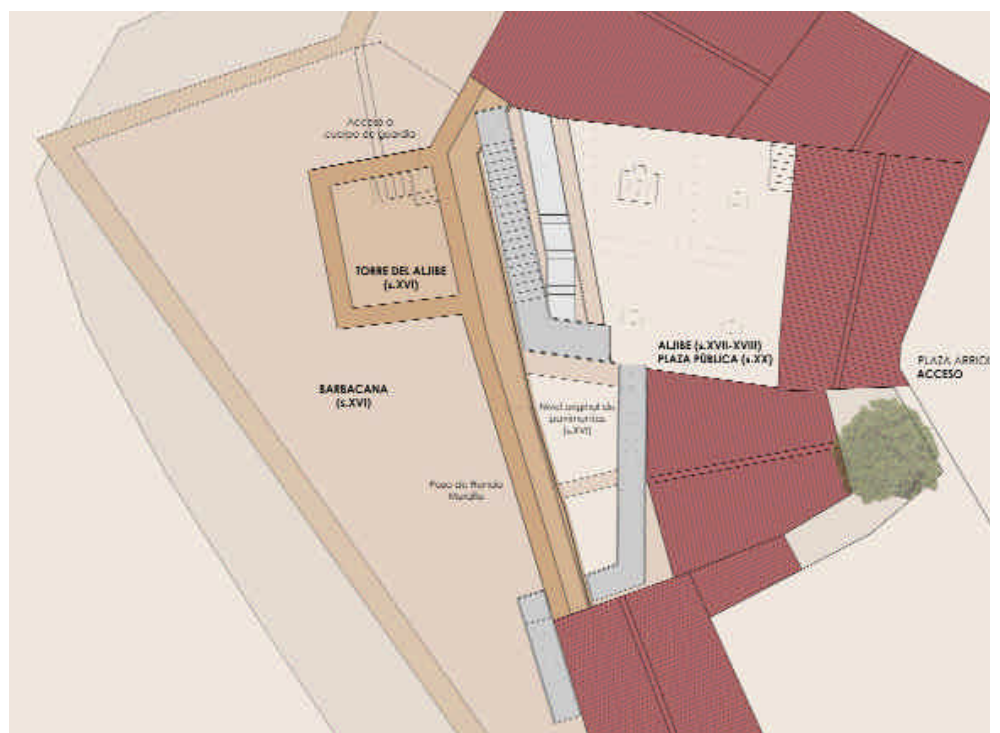
W Estado final tras la intervención / FRANCISCO REINA

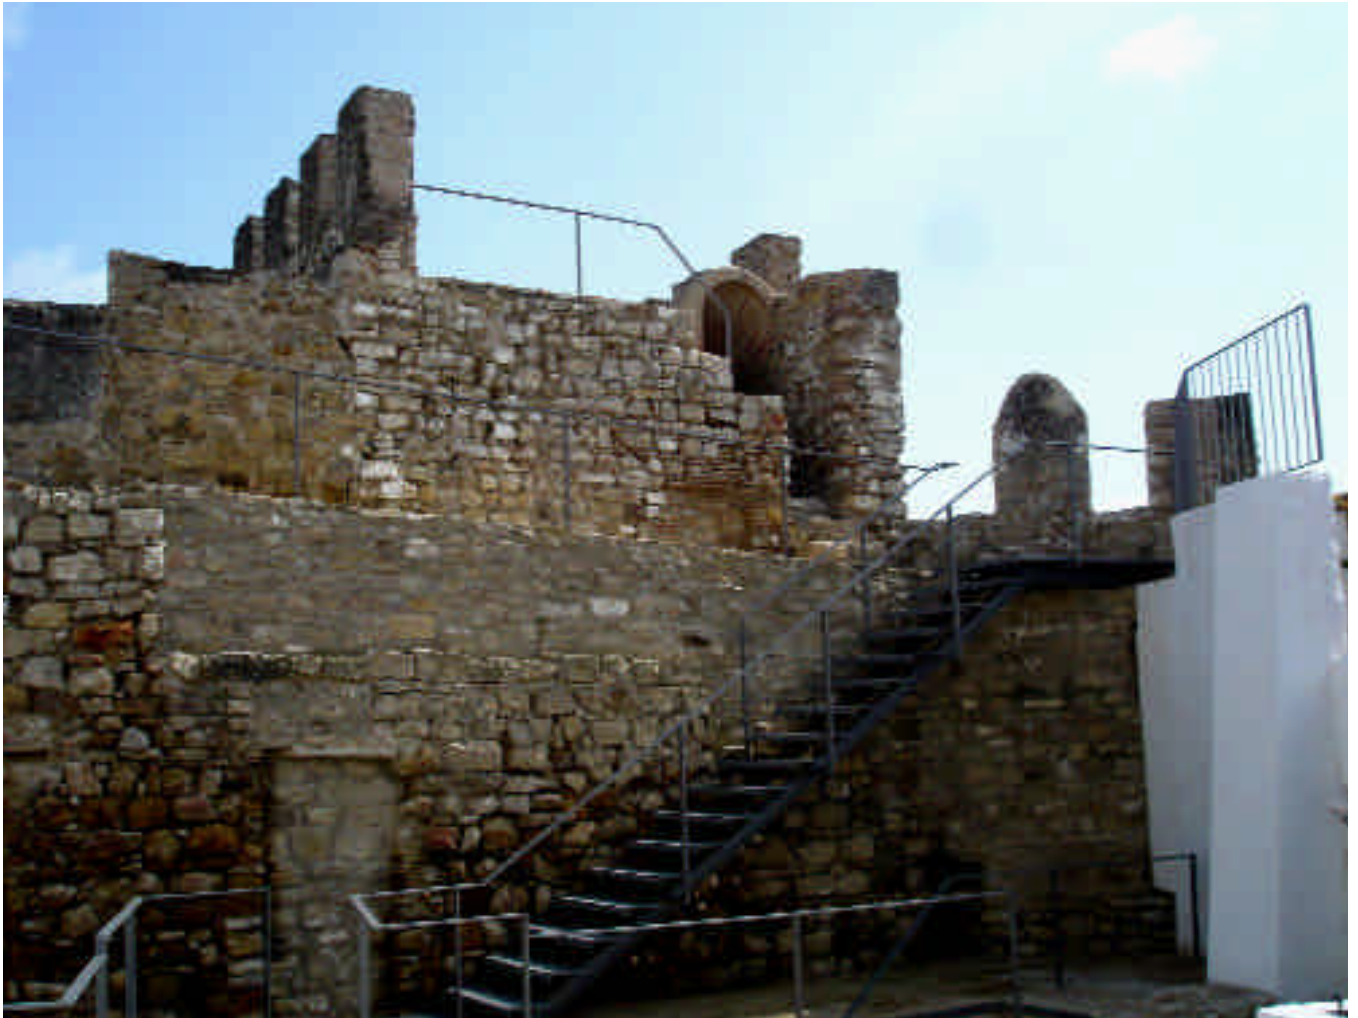
W Intervención. Vista de la torre desde la plaza del aljibe. Restitución del paso de ronda y accesos al cuerpo de guardia / FRANCISCO REINA

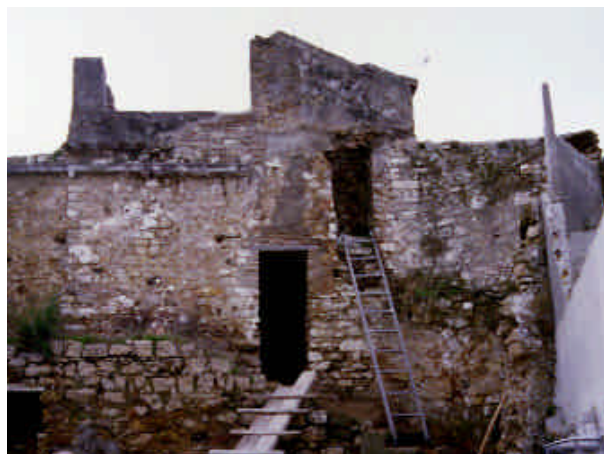
X Estado previo. Vista del paso de ronda desde la plaza del aljibe donde se aprecian los huecos practicados por la vivienda preexistente como accesos al cuerpo de guardia y cubierta norte / FRANCISCO REINA

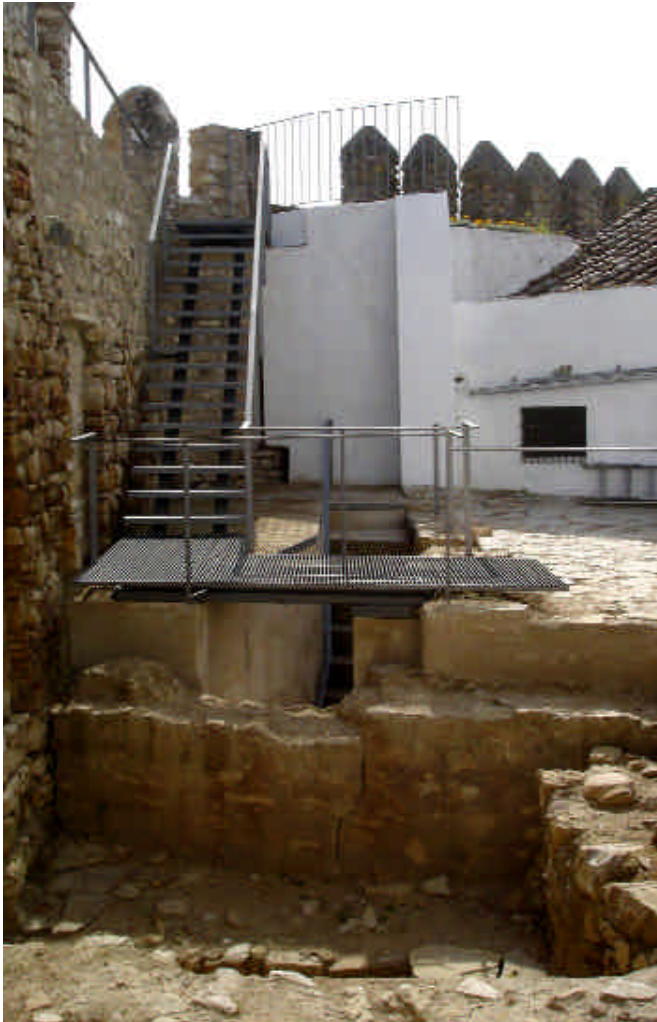
W Detalle de las pasarelas y protecciones de huecos en los pozos del aljibe / FRANCISCO REINA

El enlace entre estos elementos se confía al despliegue de un sistema único de pasarelas, escaleras y plataformas construidas con perfiles de acero que marcan una distancia con las preexistencias y guían al visitante en el recorrido. El nuevo material aspira a pasar desapercibido o invisible frente a las ricas texturas de los paramentos pétreos en contraste con los muros encalados del caserío. Una escalera tallada en el suelo de la antigua vivienda habilita la visita al interior del aljibe y se convierte en una nueva oportunidad de evidenciar el complejo encuentro geométrico de la estructura hidráulica con las construcciones que conforman la plaza.

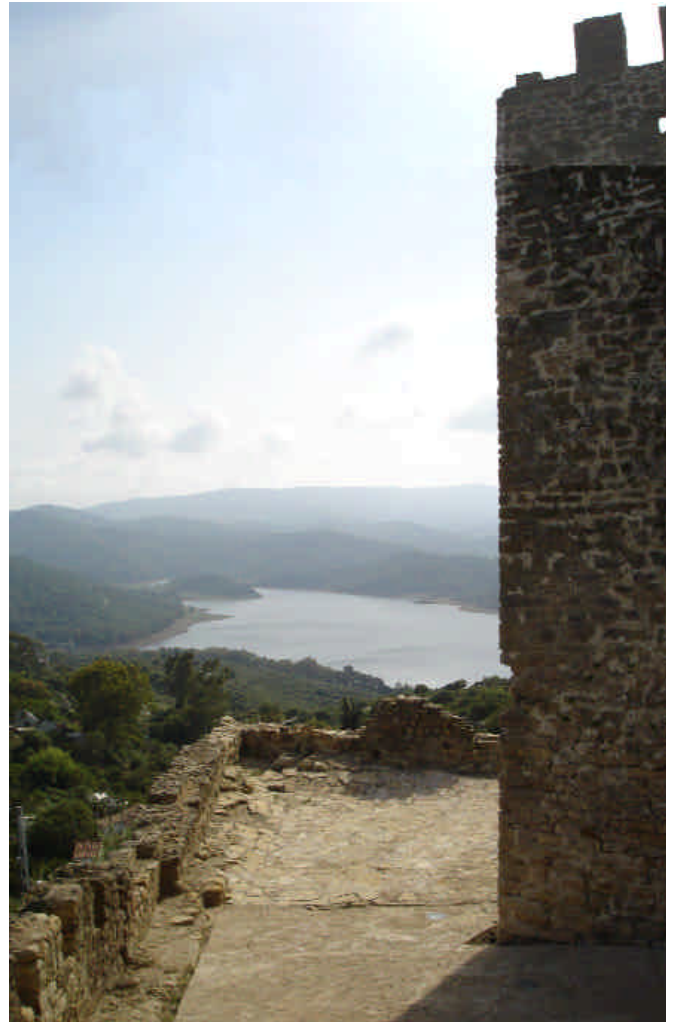
W Barbacana. Se aprecia la restitución efectuada en la punta y la consolidación de los pavimentos originales / FRANCISCO REINA
