Restauración de la iglesia mudéjar y alminar de San Juan de los Reyes de Granada

Antonio Martín Muñoz, José Manuel López Osorio. Arquitectos

Resumen

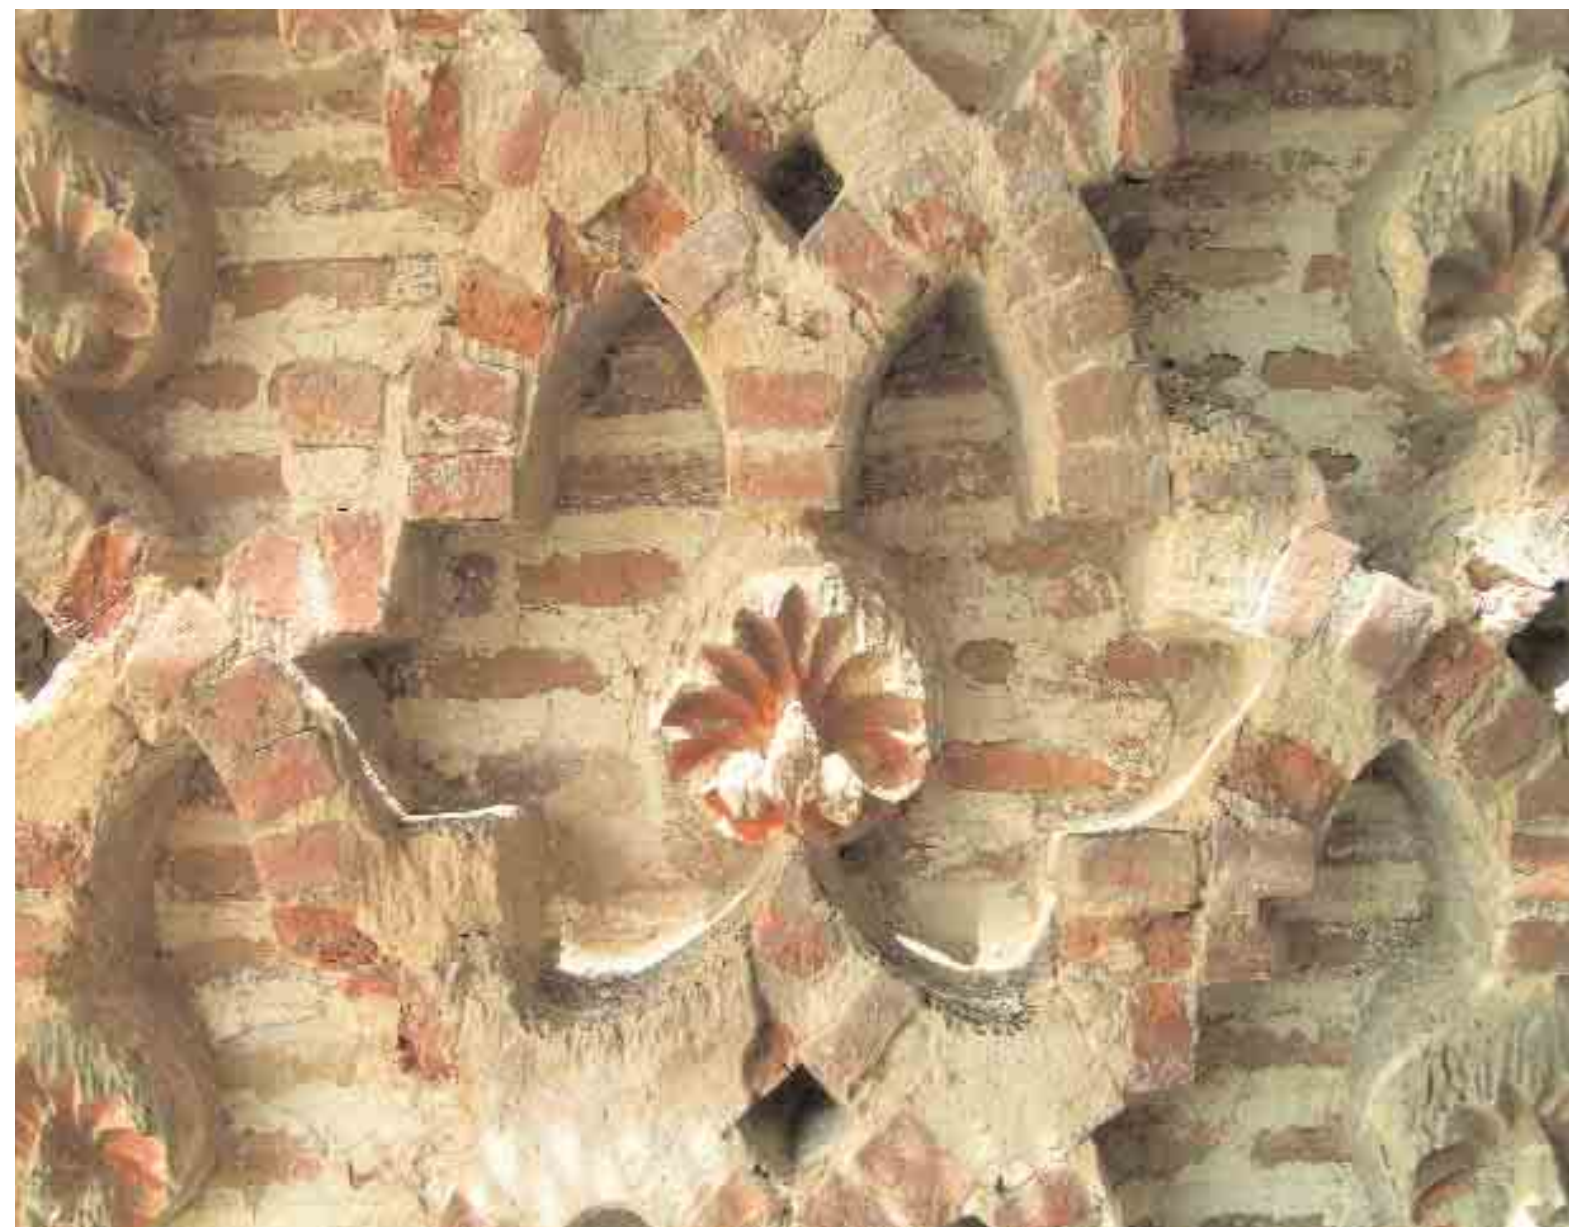
📍 Detalle de la decoración del alminar después de la restauración / JOSÉ MANUEL LÓPEZ OSORIO

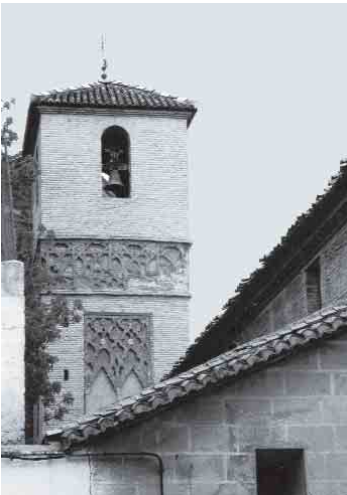
🕒 El alminar en el año 1994 /
IGNACIO VÉLEZ FERNÁNDEZ

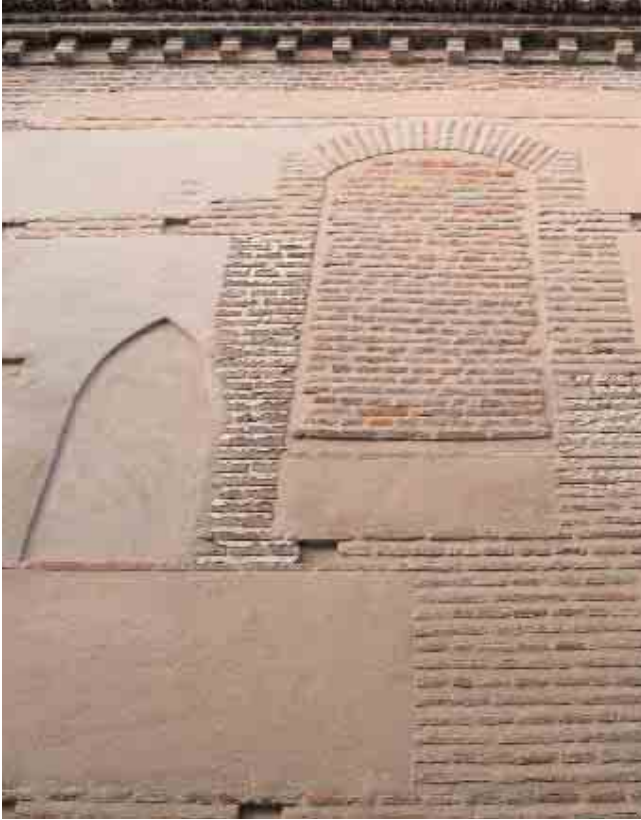
📍 Detalle del tratamiento de los paramentos y de los huecos existentes /
ANTONIO MARTÍN MUÑOZ

La intervención realizada sobre las fábricas tuvo como consecuencia la eliminación de los revestimientos, con lo que los paramentos muestran su sistema constructivo original, poniendo en evidencia sus características texturales y cromáticas. La intervención ha consistido en la limpieza y consolidación superficial, limitando la aportación de material a los sectores necesarios para su propia conservación y realizando éstos con morteros de cal y áridos procedentes de canteras locales sin adición de pigmentos. Con carácter singular, en

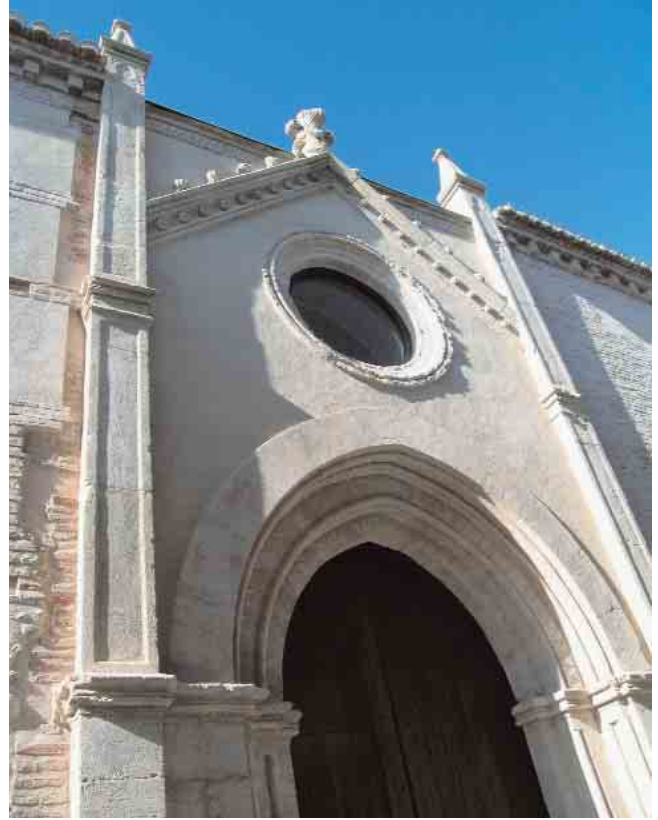
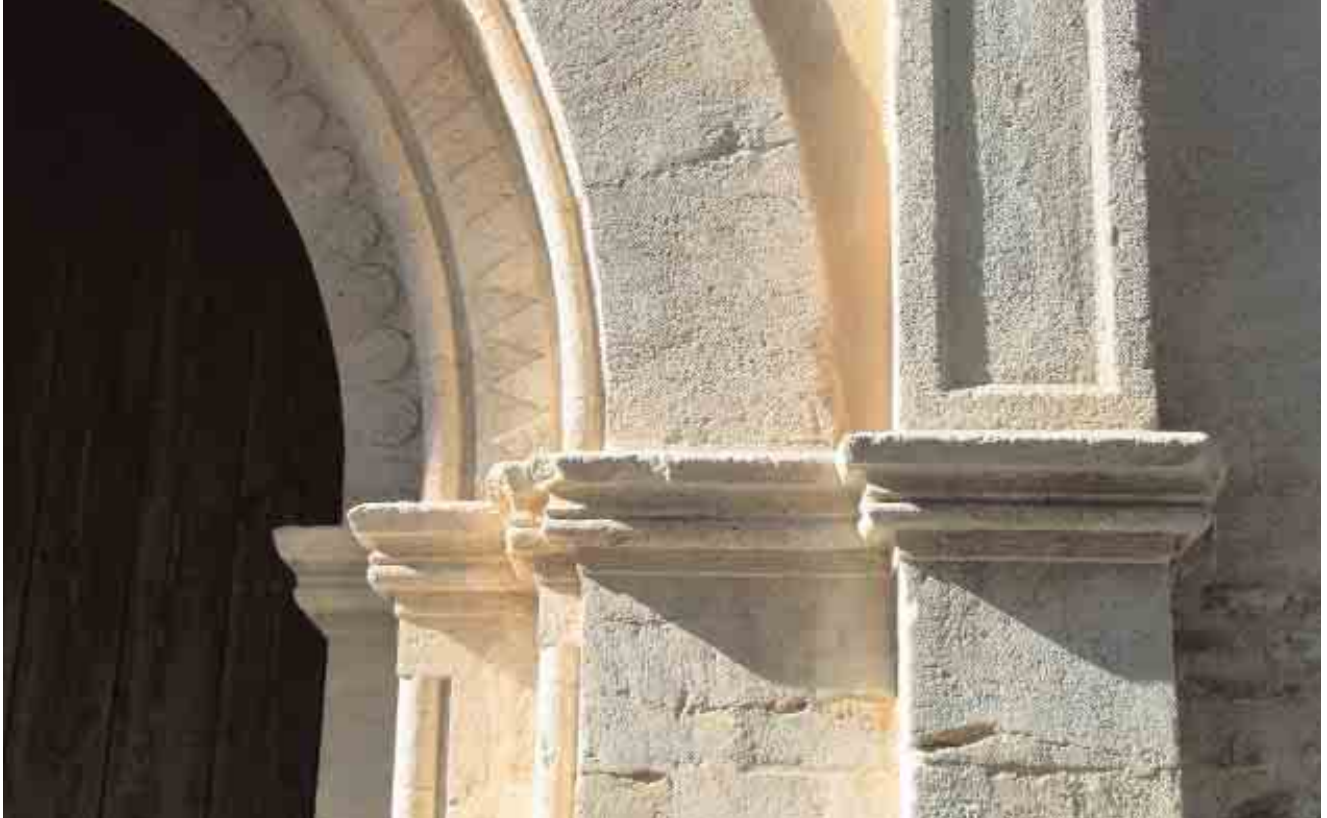
📍 Vista general de la portada neogótica de la fachada lateral /
JOSÉ MANUEL LÓPEZ OSORIO

📍 Detalle de la portada neogótica / JOSÉ MANUEL LÓPEZ OSORIO

La portada de piedra de la fachada lateral presentaba suciedad acumulada y abundante vegetación parásita, procediendo a su eliminación. La piedra se sometió a limpieza controlada mediante microproyección de partículas, conservando parcialmente la pátina. No se realizaron restituciones de volumen salvo en el remate superior del frontón donde se recuperaron los perfiles en un sector localizado. Finalmente se realizó la consolidación del material pétreo que se encontraba especialmente arenizado y se aplicó un rejuntado rehundido de los diferentes bloques de piedra.

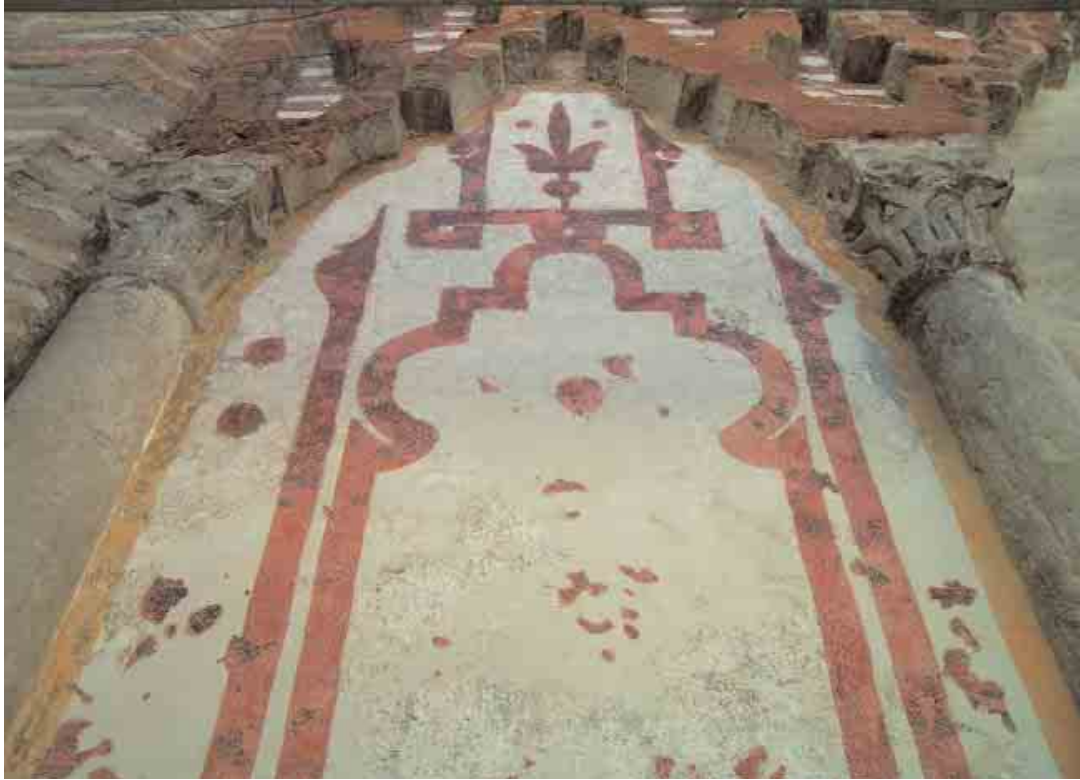
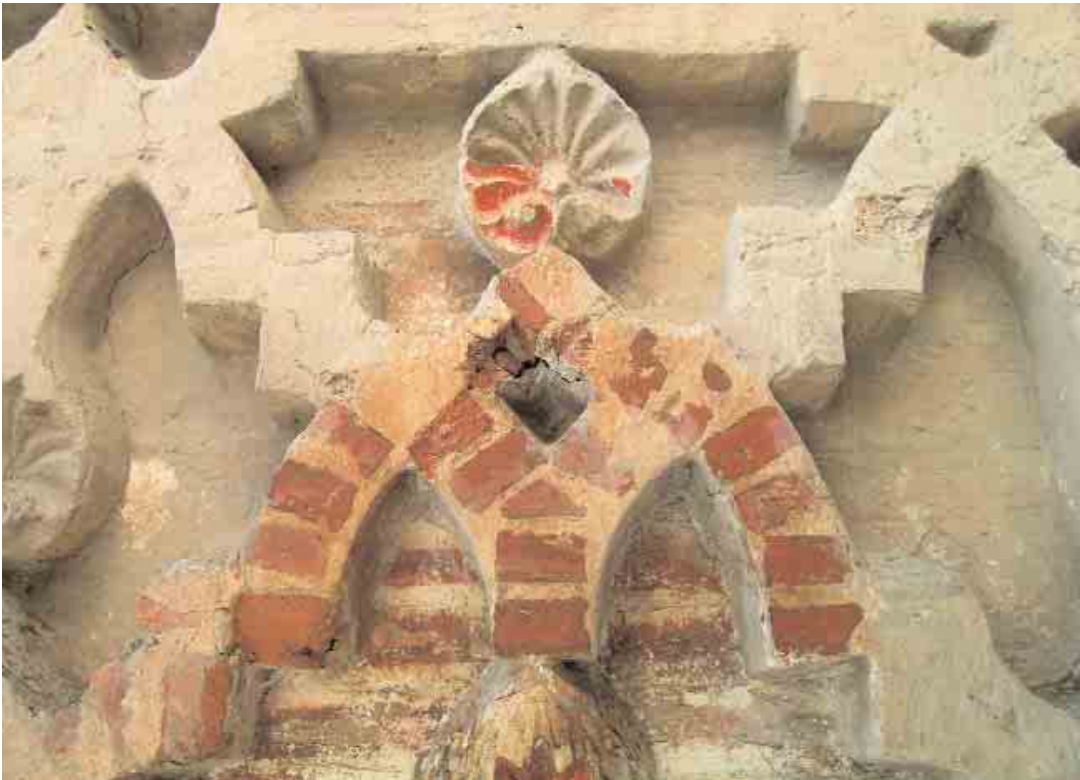
© Elementos decorativos del aljibe durante la fase de limpieza y consolidación / JOSÉ MANUEL LÓPEZ OSORIO

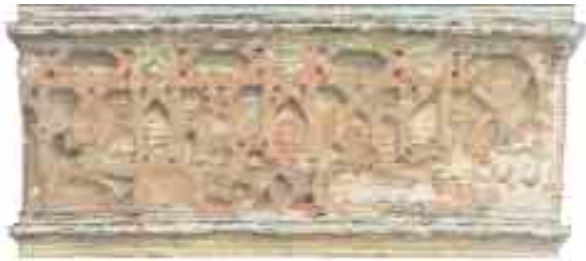
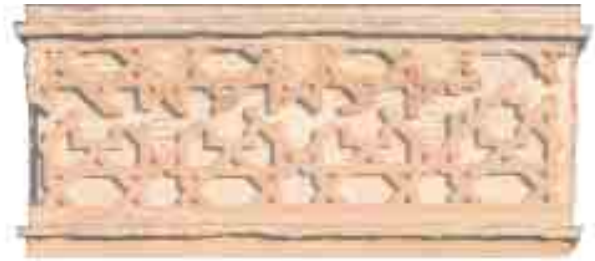
④ Faja de decoración de lazo del alminar. Ortofotografía, análisis estratigráfico e intervenciones

La decoración del alminar presentaba numerosas evidencias de reparaciones y restauraciones que mostraban un verdadero catálogo sobre criterios de intervención. En general se valoraron positivamente estas actuaciones procediendo a una limpieza y consolidación sistemática salvo en los dos sectores que se describen a continuación.

En el encintado de ladrillo de la cara este se eliminaron los restos de intervenciones anteriores debido a su deficiente trazado y mal estado de conservación, procediéndose a la limpieza y consolidación del sector superior que conservaba elementos originales. Bajo estos restos, y tras la realización de numerosas pruebas, se decidió la restitución formal de los sectores desaparecidos, recuperando la geometría original mediante piezas de ladrillo cocido de nueva ejecución, de forma que permitiera una clara lectura de los elementos añadidos. No se realizaron contactos directos entre los sectores originales y los ahora incorporados, con el objetivo de que fueran claramente reconocidos. La decisión de reintegrar formalmente el trazado original de ladrillo se basa en la consideración de que la decoración de lazo constituye la característica definitoria del alminar almohade, y cuya pérdida supondría una alteración sustancial del conjunto. De este modo se consigue recuperar la continuidad ornamental y el sentido perceptivo de un elemento decorativo situado en su contexto edilicio.

- 1 Limpieza y consolidación de concha de yeso original
- 2 Limpieza y consolidación de lazo de ladrillo original
- 3 Limpieza y consolidación de paramento de ladrillo original
- 4 Reintegración de lazo de ladrillo
- 5 Laguna de integración con mortero de cal

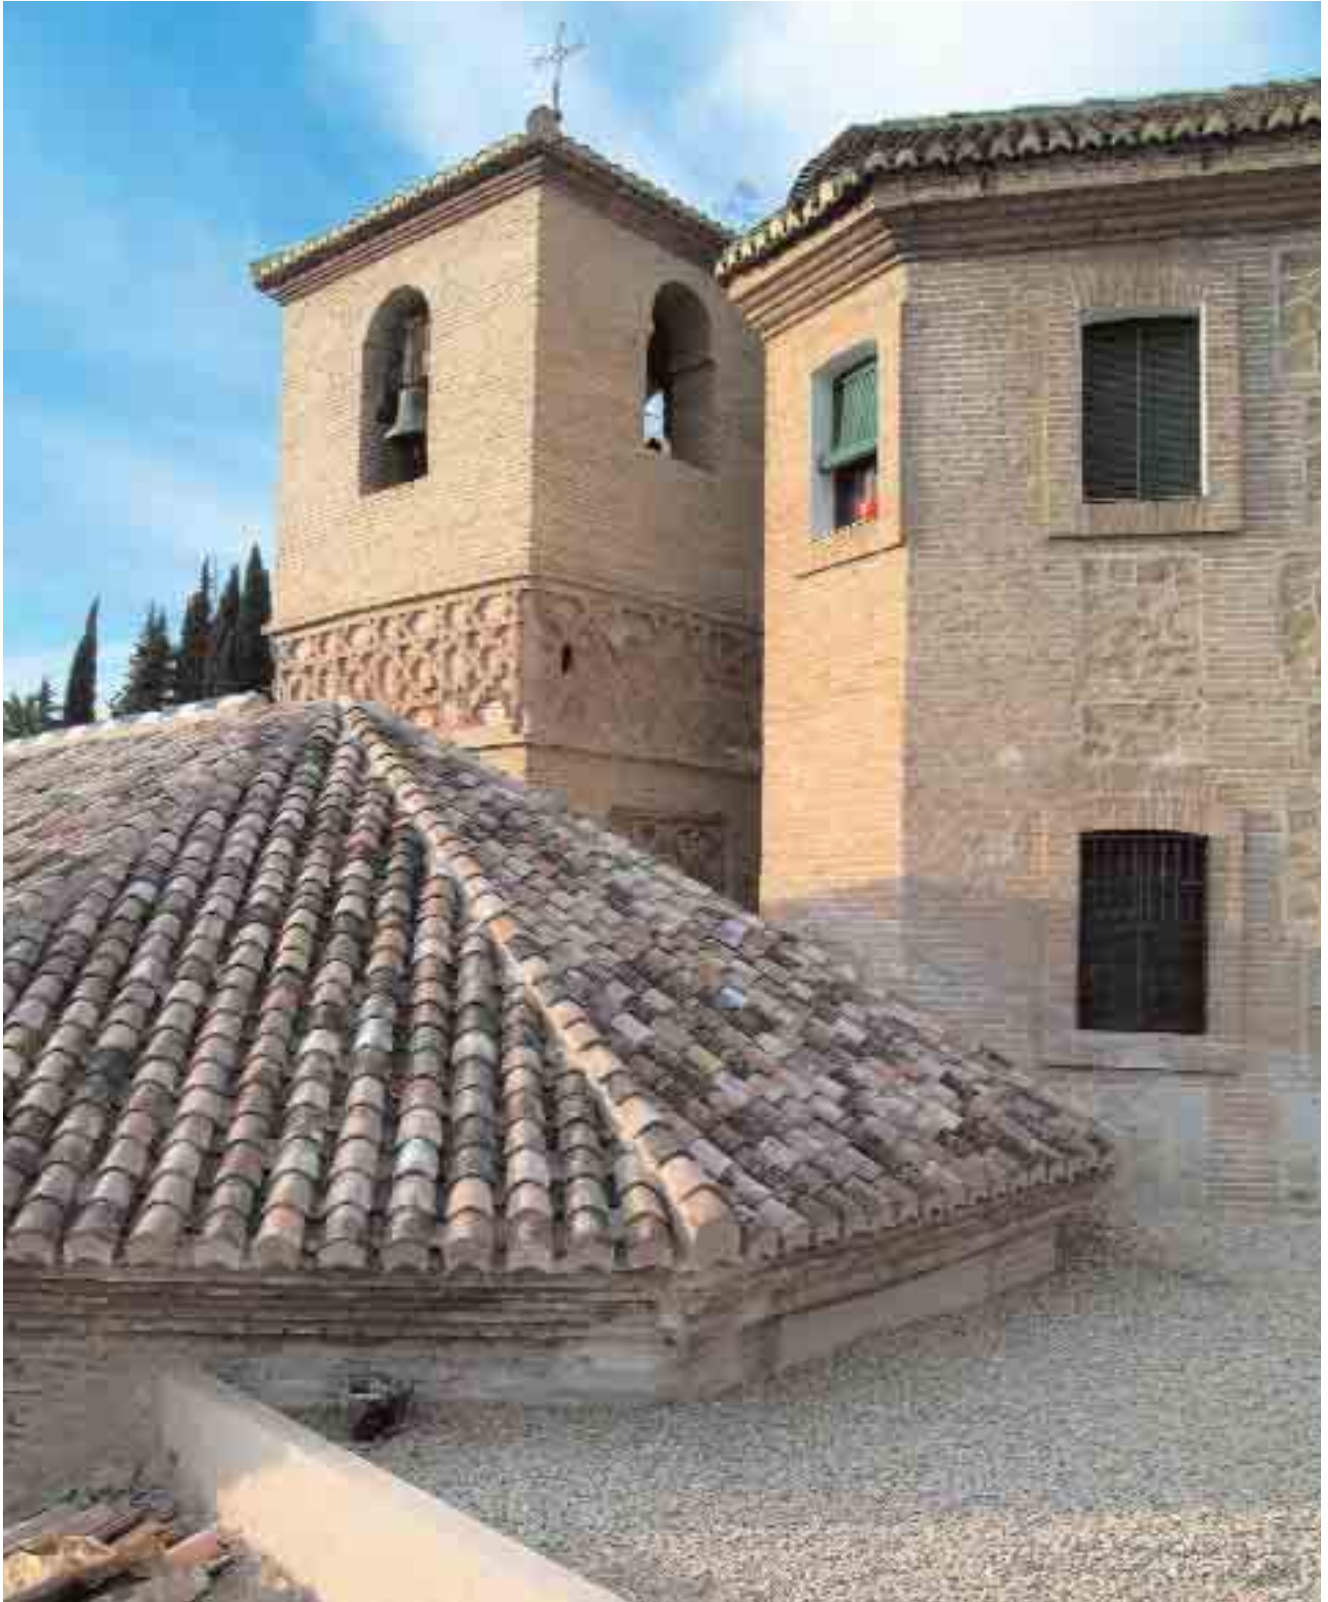
📍 Recuperación del ábside de la capilla mayor y de la terraza de la sacristía / JOSÉ MANUEL LÓPEZ OSORIO
