Los revestimientos externos de la fábrica de la Catedral de Málaga

Jesús Espinosa Gaitán

Centro de Intervención del IAPH

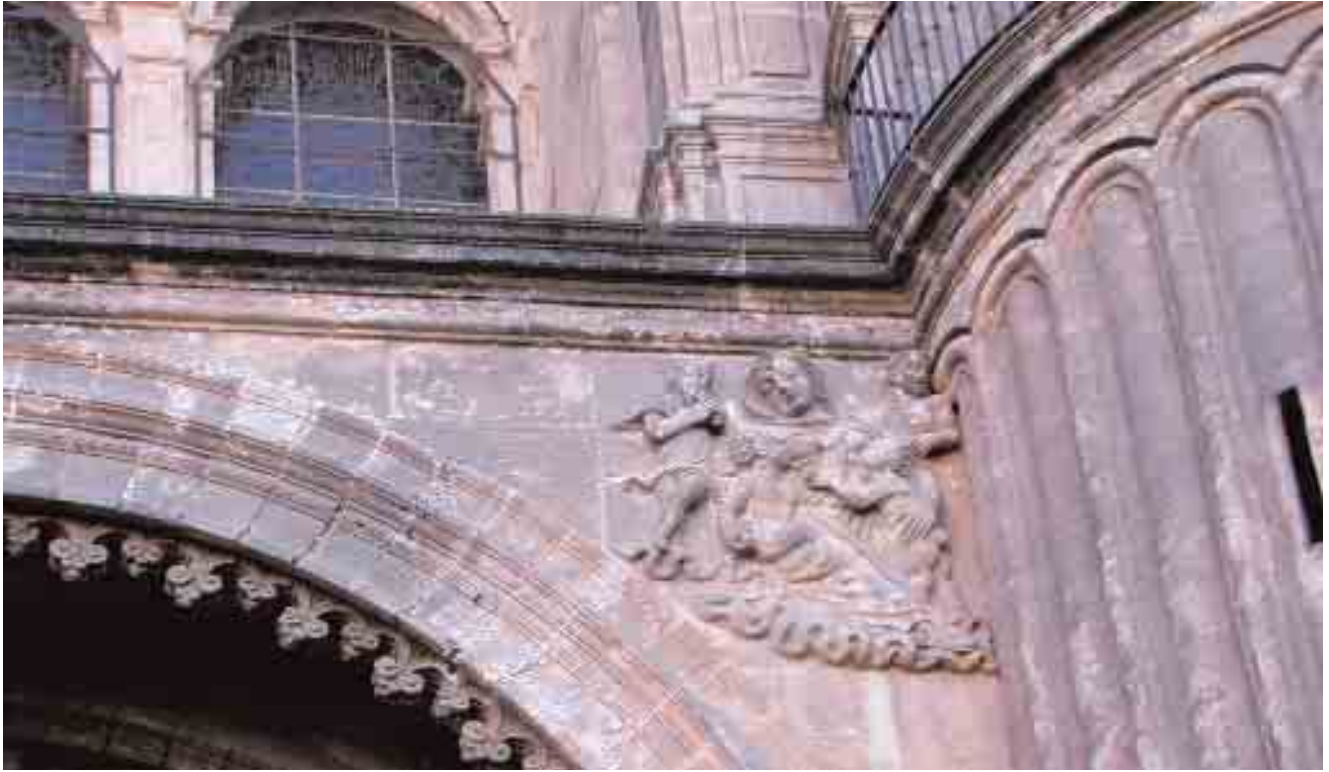
④ Aspecto de los revestimientos en la zona externa superior de la Portada (Fachada Norte) / MANUEL ALCALDE, IAPH

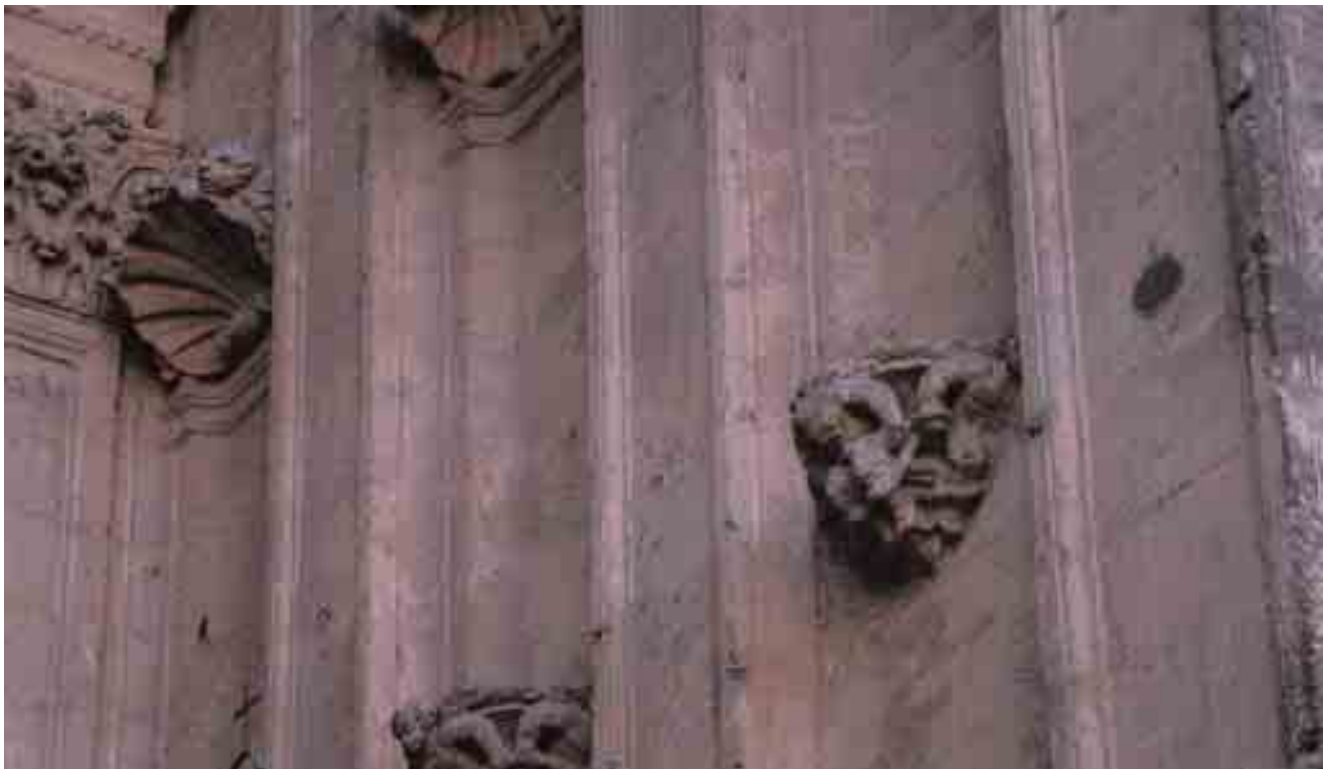
④ Revestimientos en el interior de la Portada Principal (Fachada Norte) / MANUEL ALCALDE, IAPH

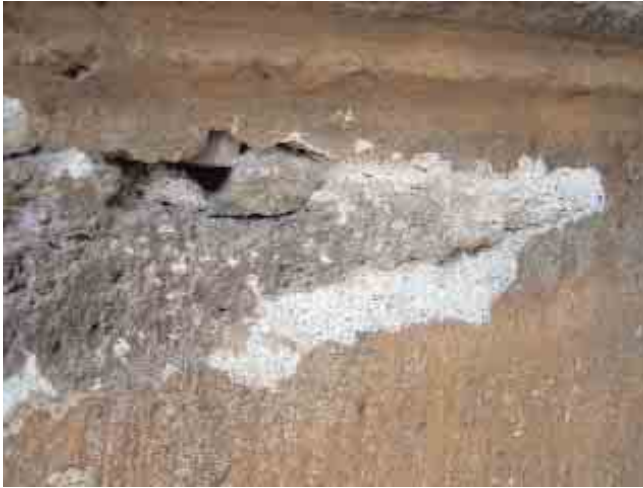
④ Detalle de la Fachada Norte donde se observa la sucesión de revestimientos / MARTA GARCÍA DE CASASOLA, IAPH

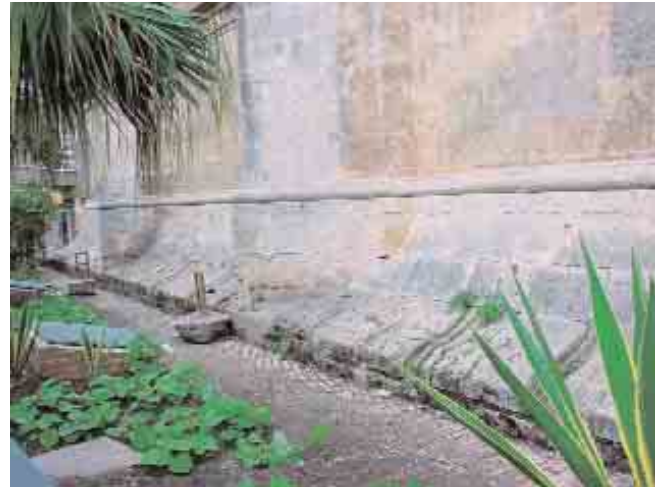
⑤ Revestimientos recubriendo las zonas bajas de los muros afectados por la humedad / MARTA GARCÍA DE CASASOLA, IAPH

El problema de la existencia de yeso en los revestimientos se hace especialmente grave en las partes bajas del edificio. En estas zonas, la existencia de revestimientos sobre la piedra supone una barrera para la transpiración de las aguas capilares ya que estos materiales son menos porosos, y por tanto, con menor velocidad de transpiración o de secado. Esta situación favorece que la humedad permanezca más tiempo en la interfase piedra-revestimientos, propiciándose los fenómenos de disolución y reprecipitación de sales solubles, tanto procedentes del interior, movilizados desde el suelo y de la propia piedra, o de los revestimientos que se encuentran en contacto con el agua.

El hecho de que el yeso sea un compuesto relativamente soluble incrementa los efectos de estos procesos, provocando la formación de oquedades internas por pérdidas de material, recristalizando especialmente hacia la superficie. Esto ocasiona que en algunos casos los revestimientos aparezcan descohesionados en las capas internas y, finalmente, tiendan a desprenderse por desplome.

Si no se evita el contacto continuo o cíclico de la humedad interna con los revestimientos, aunque se consoliden e hidrofugen superficialmente, el problema no se solucionaría, sino que es probable que a corto plazo se pueda agravar ya que la aplicación de dichos productos podría ralentizar aún más la evaporación de las aguas capilares.

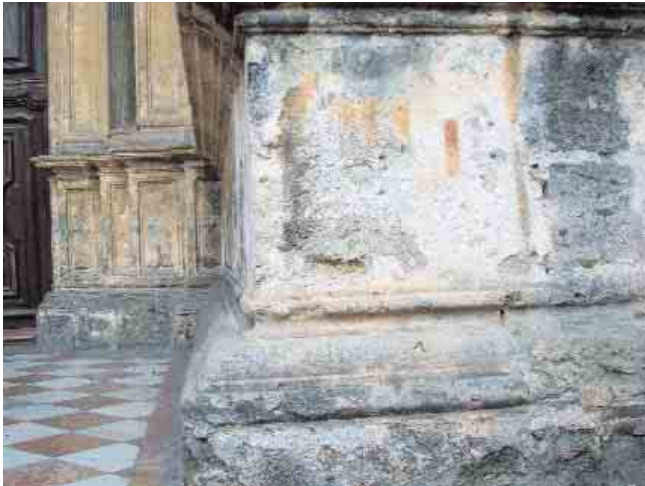
📍 Zona con importantes pérdidas de revestimientos /
MARTA GARCÍA DE CASASOLA, IAPH

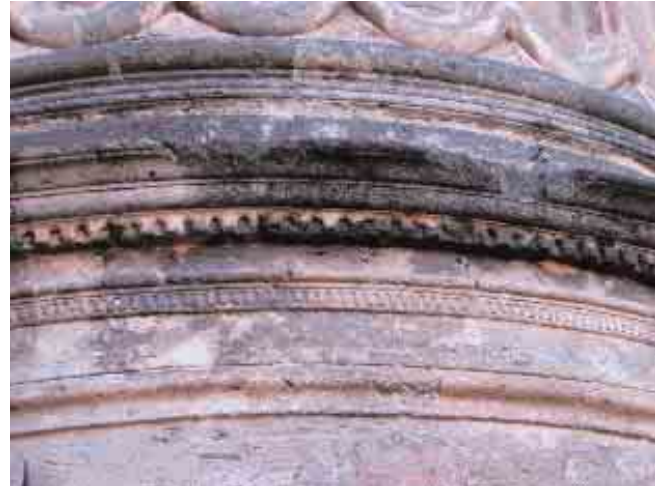
📍 Detalle de los revestimientos /
MARTA GARCÍA DE CASASOLA, IAPH

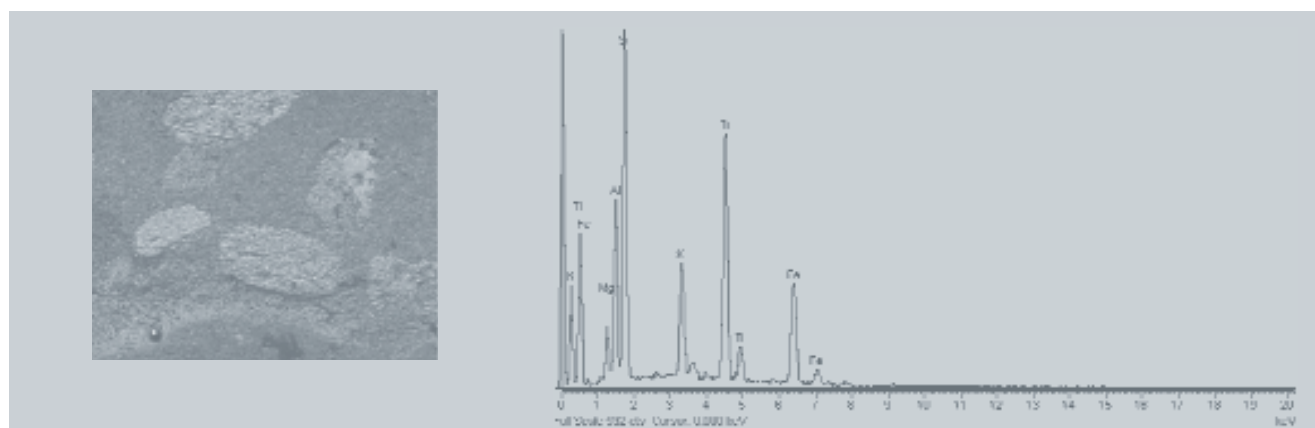
CTM-5. Espectro análisis SEM-EDX composición de grano en capa enculado (Ilmenita-Rutilo)

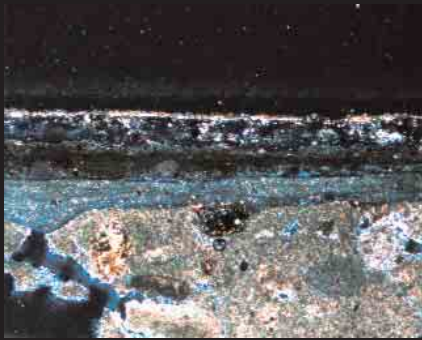
🕒 Microscopía óptica. Sucesión de capas muestra CTM-14. Objetivo 5x / JESÚS ESPINOSA, IAPH

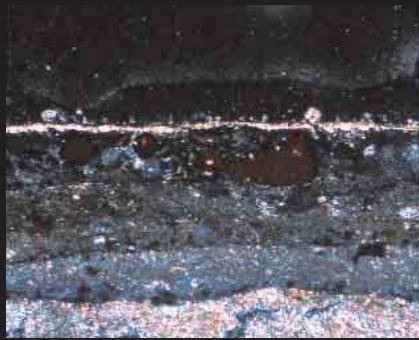
🕒 Detalle de las últimas capas con partículas pigmentantes. Objetivo 10x / JESÚS ESPINOSA, IAPH

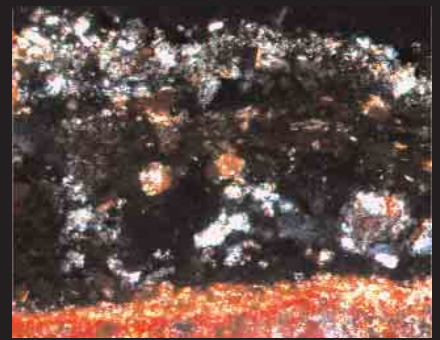
🕒 CTM-7. Aspecto de la alteración de las tres últimas capas con partículas de coloración y yeso. Objetivo 20x / JESÚS ESPINOSA, IAPH

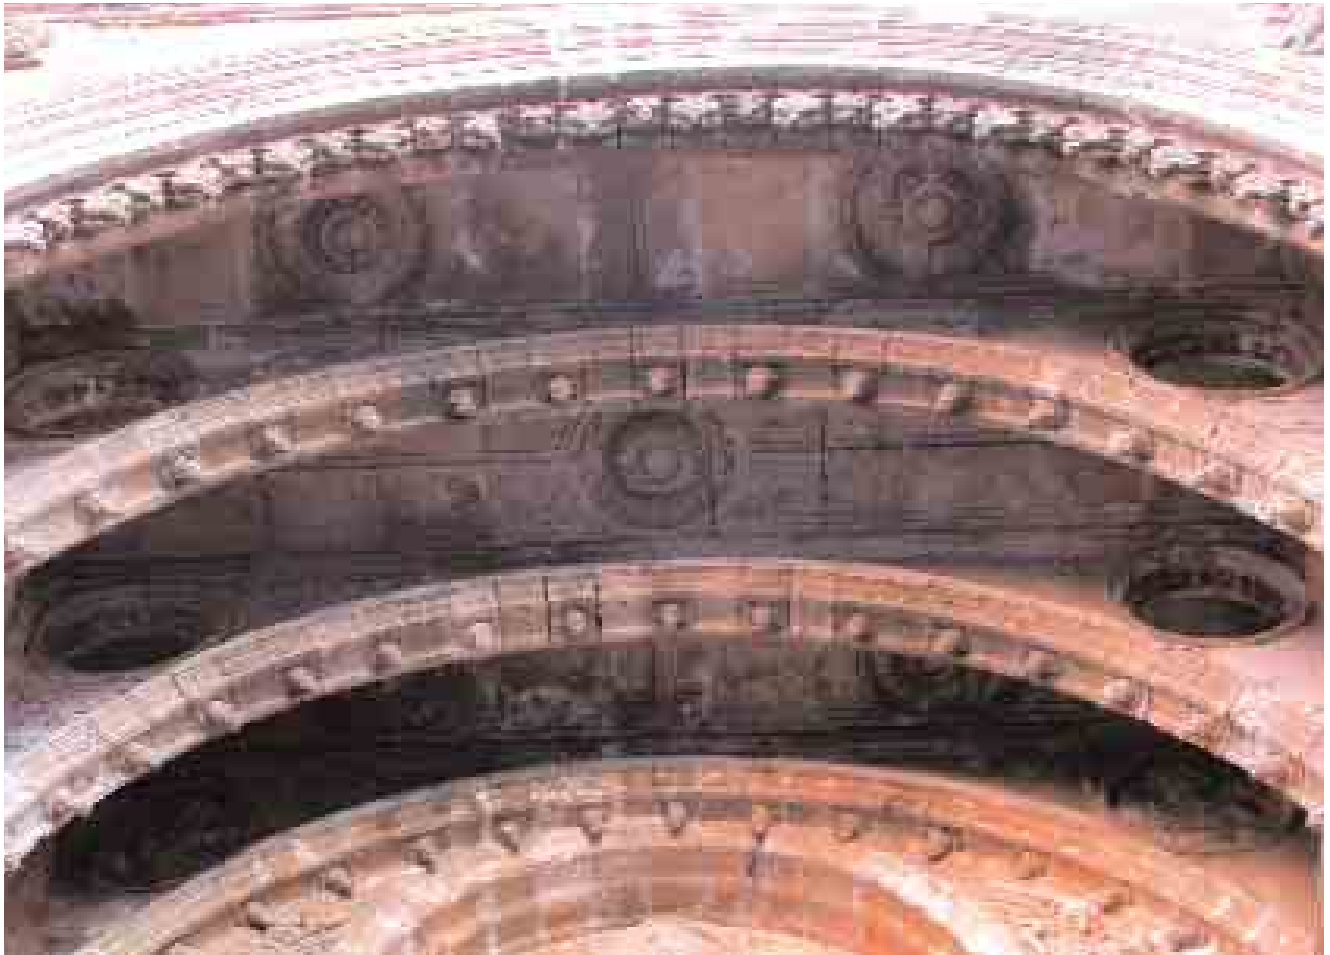
📍 Revestimientos en el interior de la Portada Principal (Fachada Norte) / MANUEL ALCALDE, IAPH
