# Investigación y tratamiento del lienzo *El convite de Jesús en casa de Simón el Fariseo*

**Amalia Cansino Cansino, Gabriel Ferreras Romero y Lourdes Martín García**  
Centro de Intervención del IAPH

### Resumen

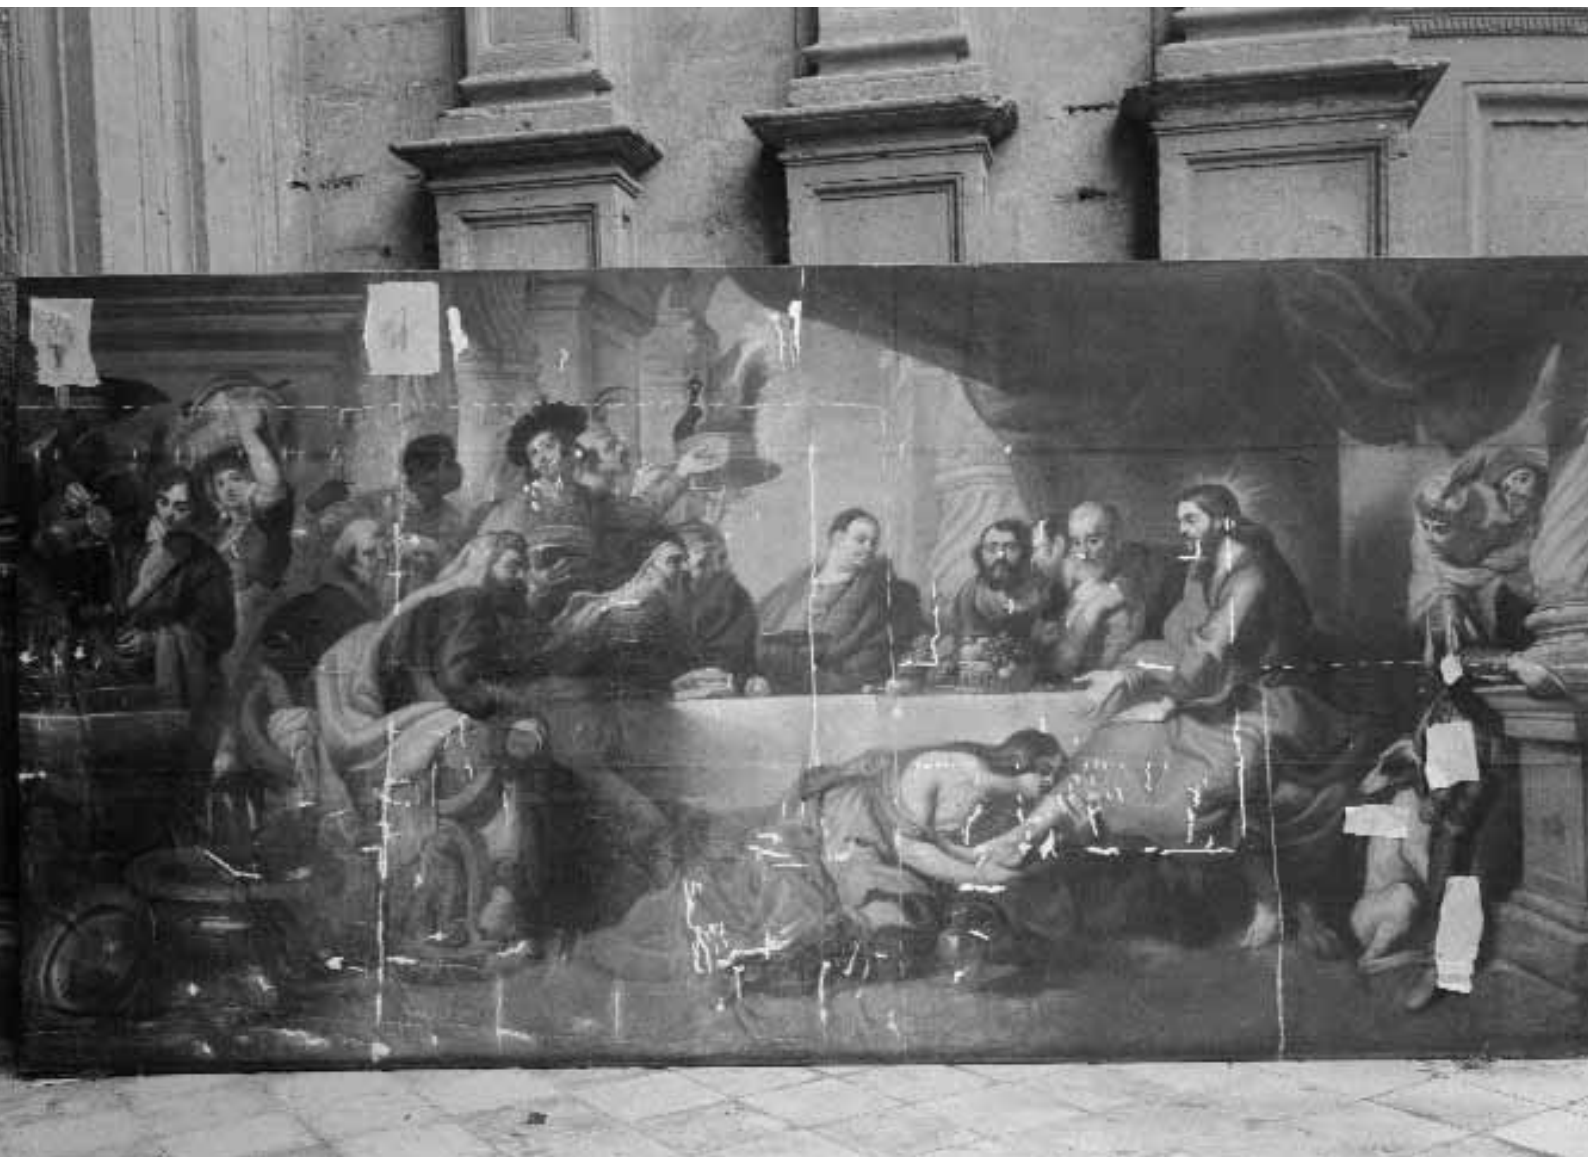
➤ Intervención de restauración realizada en la década del 35 al 45 del siglo XX / ARCHIVO MAS

Esta intervención se sitúa cronológicamente en la década del 35 al 45 del siglo XX, como queda corroborado por un documento fotográfico del Archivo Mas en el que se pueden apreciar por el anverso los papeles de protección de la pintura, situados en correspondencia con los deterioros descritos. También correspondería a esa intervención la protección del reverso con las tablas machihembradas que presentaba el bastidor, colocadas con la intención de evitar que se produjeran nuevas anidaciones.

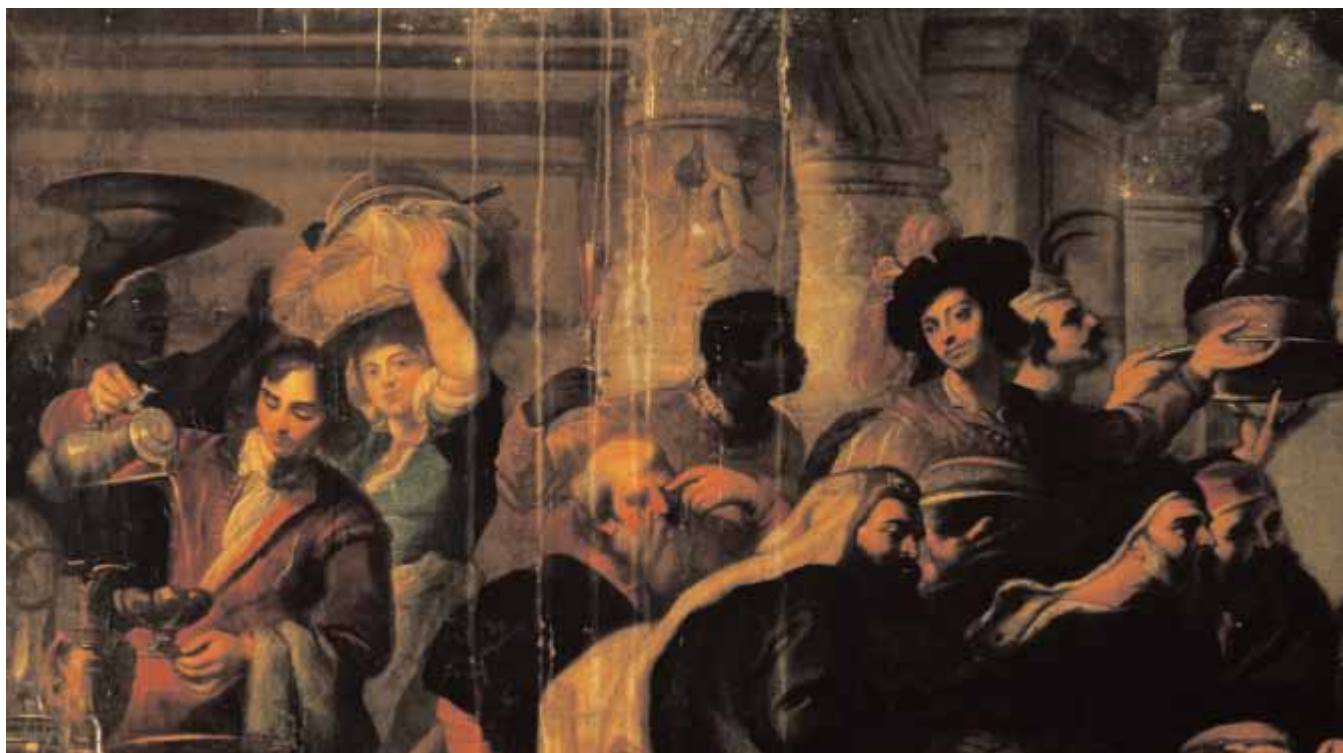
Deterioros lineales ocasionados por el agua caída sobre la obra / EUGENIO FERNÁNDEZ RUIZ, IAPH

Por otro lado el lienzo sufrió, recientemente, la acción del agua de lluvia, por filtraciones en el muro debido a deterioros en la arquitectura. Las goteras habían caído sobre la obra empapando los lienzos y afectando principalmente a la mitad izquierda. Estos daños eran fácilmente apreciables en el reverso en forma de grandes manchas, y en el anverso por graves alteraciones en los estratos pictóricos.

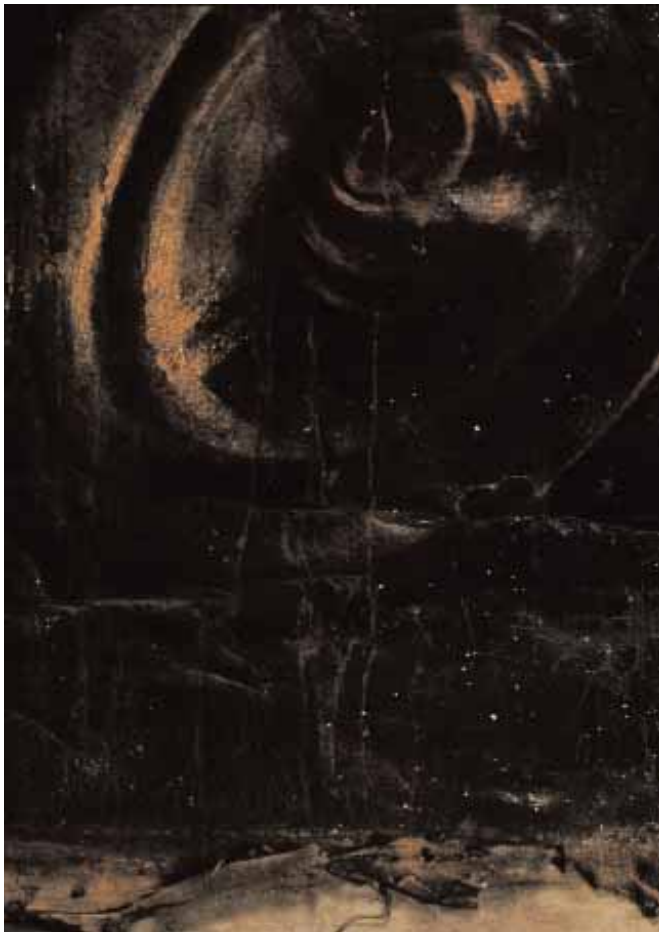
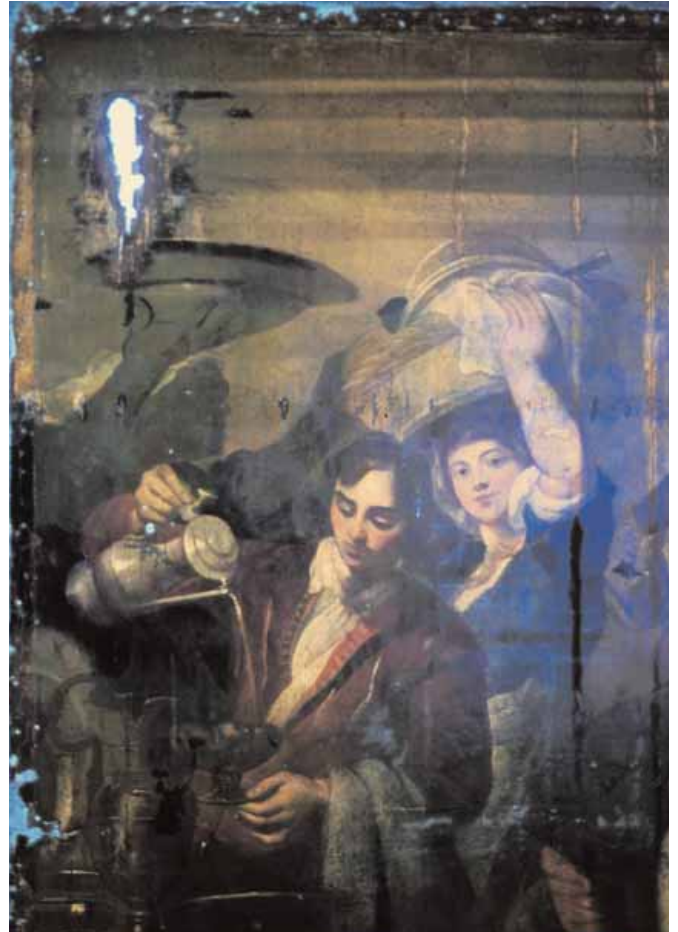
La obra presenta muchas roturas lineales, la mayor parte de ellas situadas verticalmente. Las crestas producidas por el encogimiento mencionado fueron planchadas en posteriores trabajos de restauración. Al presionar sobre ellas, el lienzo, muy rígido, se debió romper linealmente y en algunas zonas los bordes quedaron solapados. La mayor de ellas está situada en la zona central, quedando el lienzo dividido en dos partes.

↻ ➡ Estado inicial. Izquierda, arrugas y desgarros en los bordes. Derecha, capa de barniz y repintes a través de luz ultravioleta / EUGENIO FERNÁNDEZ RUIZ, IAPH

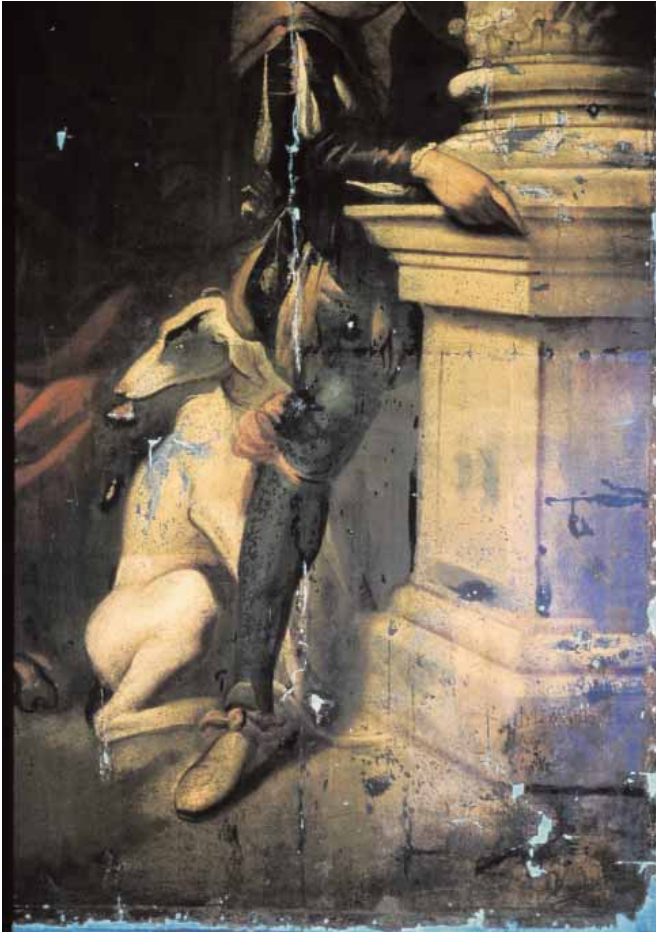
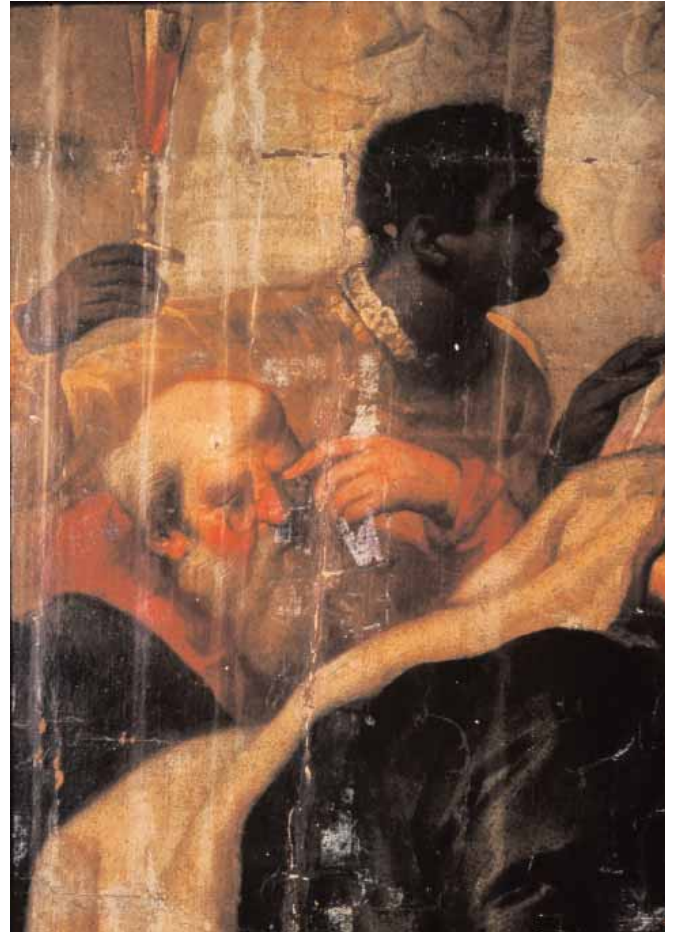
⌚ ➡ Estado inicial. Izquierda, capa de barniz y repintes a través de luz ultravioleta. Derecha, deterioros en la capa pictórica / EUGENIO FERNÁNDEZ RUIZ, IAPH

Una alteración muy visible que acentuaba el mal aspecto de la obra era la degradación del barniz por el efecto del agua caída sobre el cuadro. Este contacto constante sobre la pintura había producido líneas blancas en posición vertical debidas a la disociación de la composición del barniz, efecto conocido habitualmente como "pasmado", y a la acumulación de depósitos procedentes del muro que afectaban a toda la superficie de la pintura, resultando especialmente gruesa en la mitad derecha de la obra.

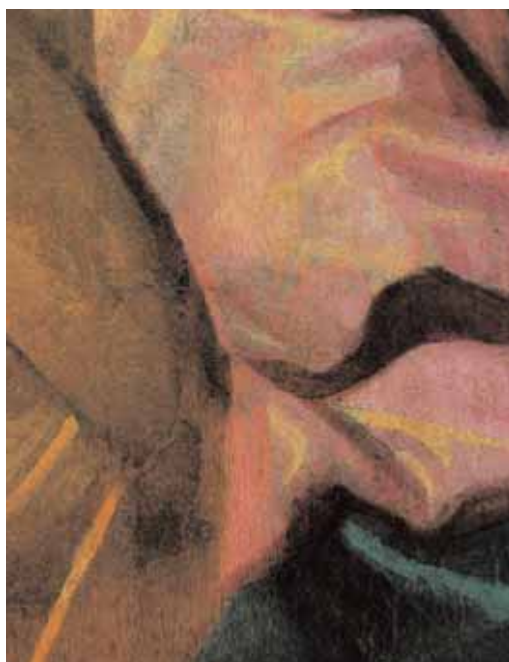
Las faltas de materia del soporte, repartidas por toda la superficie de la obra, son muy numerosas. La laguna más importante está situada en los ropajes de la figura femenina central. Tiene forma de ele invertida, con unas dimensiones en su parte inferior de 43 cm X 8 cm y en la superior de 18 cm X 4 cm.

⬇ Detalle de los ropajes de la figura femenina. Reintegración cromática / JOSE MANUEL SANTOS, IAPH

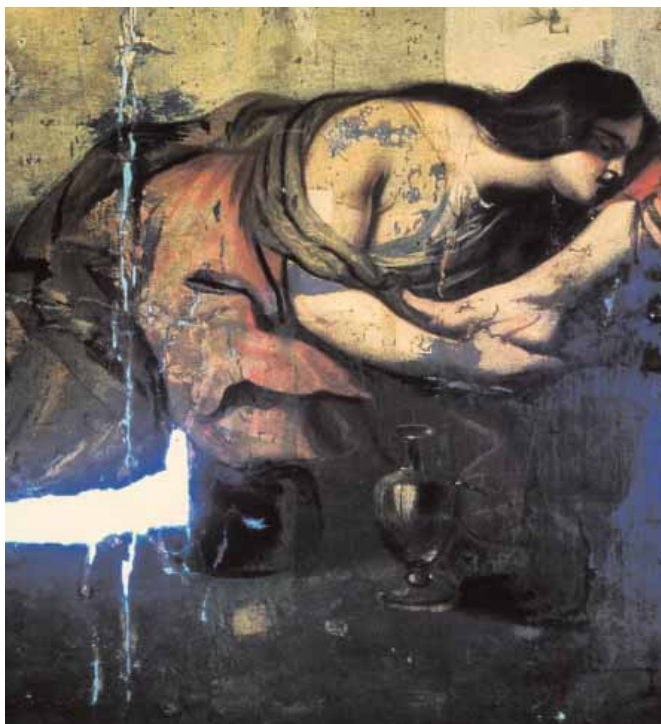
Entre los repintes en la figura femenina central hay que destacar los situados sobre parte del brazo y del seno derecho. Al estudiar las radiografías se pudo constatar que no existían deterioros que justificaran dichos retoques, por lo que se puede pensar que fueron colocados por pudor en la primera restauración realizada a la pintura.

⬇ Luz Ultravioleta. Repintes y cortes de limpieza /  
EUGENIO FERNÁNDEZ RUIZ, IAPH

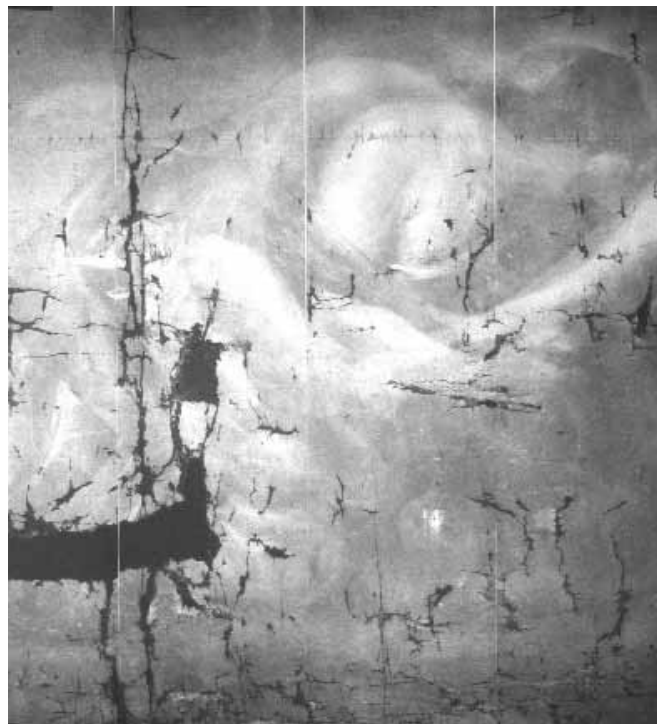
⬇ Estudio radiográfico. Arrepentimientos y grandes deterioros /  
EUGENIO FERNÁNDEZ RUIZ, IAPH

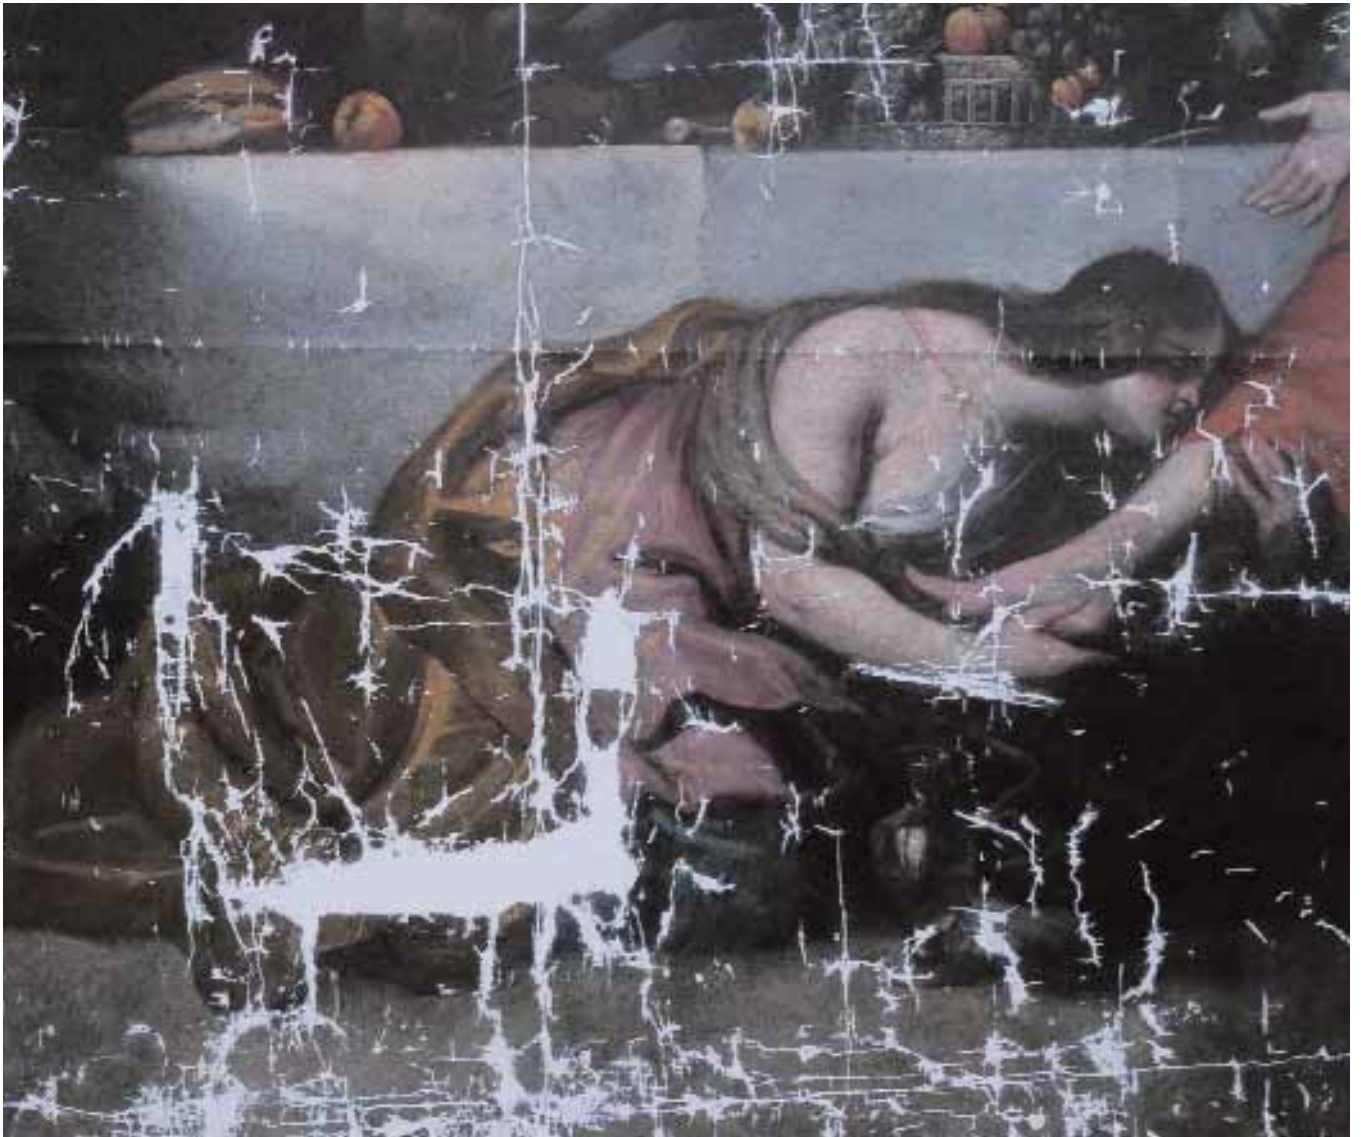
⦿ Proceso de estucado. Detalle / EUGENIO FERNÁNDEZ RUIZ, IAPH

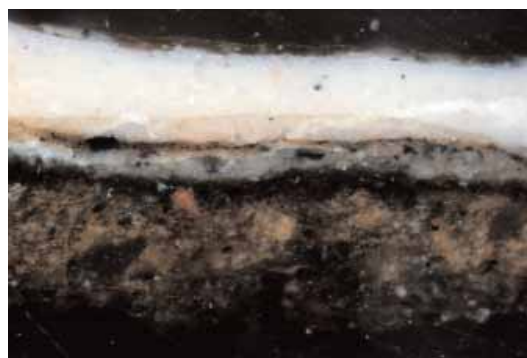
④ Sección transversal de una muestra extraída del pelaje blanco del perro

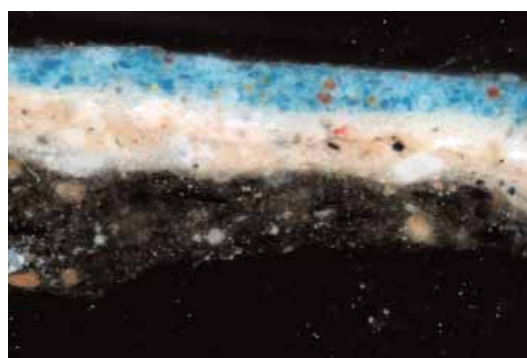
Las alteraciones cromáticas producidas por la degradación química de pigmentos afectan a los ropajes realizados con azul de esmalte, un pigmento artificial. Con ese color están pintadas zonas importantes, siendo la más significativa la túnica de la figura de Jesucristo, situada prácticamente en el centro de la pintura, que en la actualidad se muestra de color marrón. En cambio los azules realizados con azurita, un pigmento mineral natural, se mantienen inalterables, como en el tono azulado del vestido de la figura femenina del fondo. Algunas zonas pintadas con tierras naturales también presentan un alto grado de degradación que se manifiesta en forma de pequeñas burbujas que hacen rugosa la superficie.

④ Sección transversal de una muestra extraída del ropaje azul de la mujer situada en el fondo

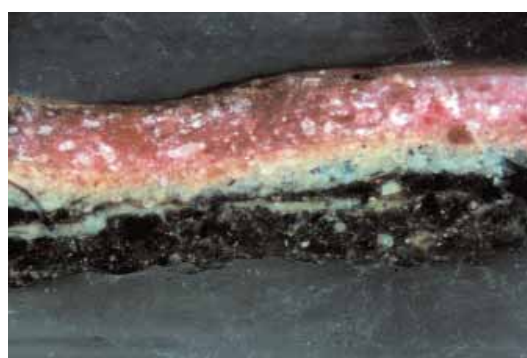
④ Sección transversal de una muestra extraída del ropaje rosado de la figura femenina central

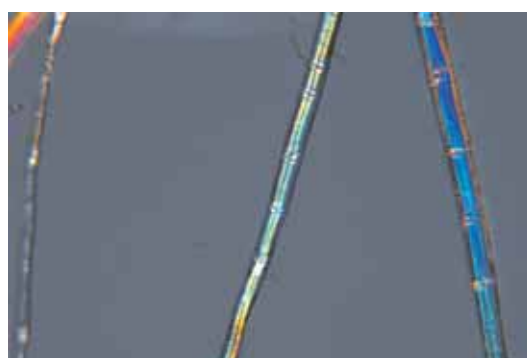
El tejido constituyente del soporte pictórico original así como el empleado en el reentelado y en los parches es de lino.

④ Apariencia microscópica de las fibras del tejido original
