Restauración de cubiertas de la Iglesia de Santiago de Carmona (Sevilla)

Valentín Trillo Martínez, arquitecto

Resumen

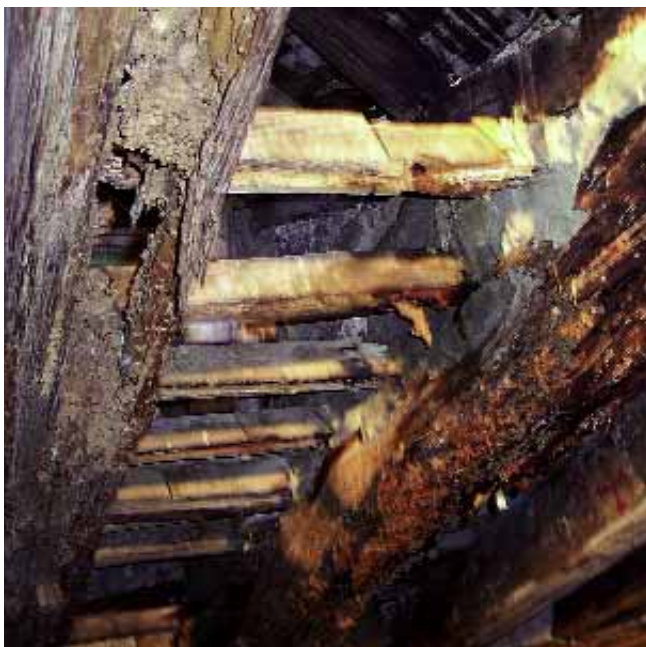
⌚ Estado previo de la vigería de rollizos y escuadrías policromadas por ataque de termitas / FOTO: VALENTÍN TRILLO

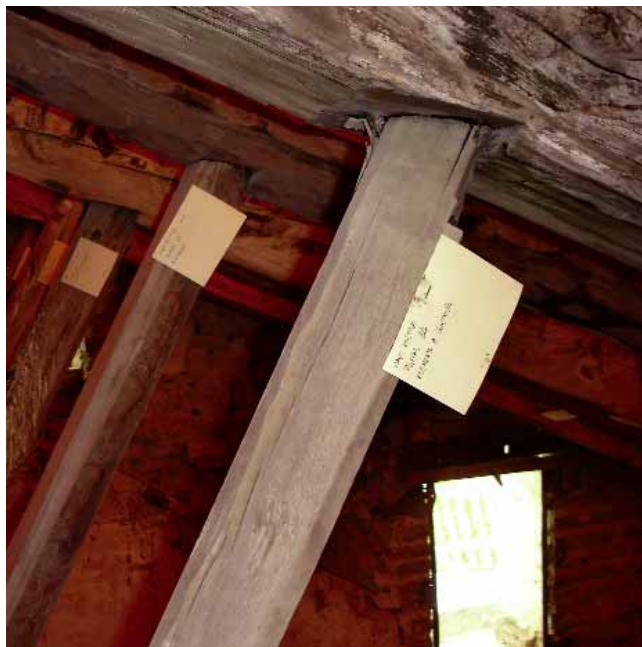
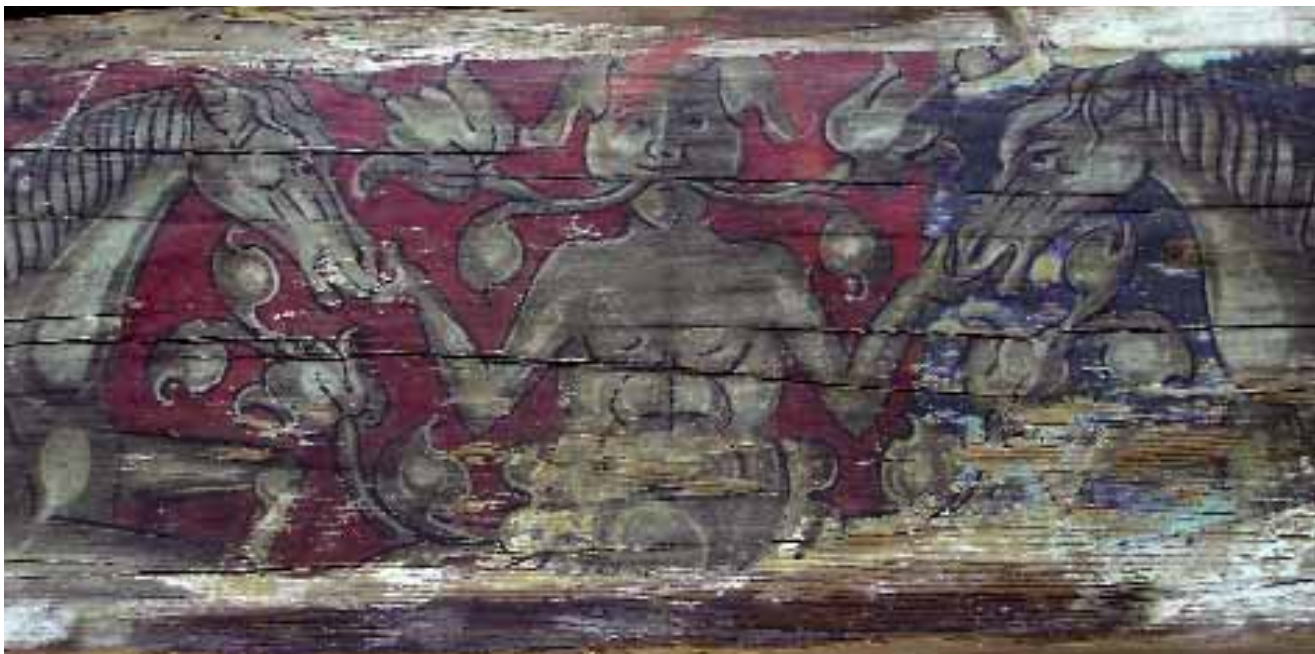
⌚ Datación de elementos de la cubierta previo a su reparación o sustitución / FOTO: VALENTÍN TRILLO

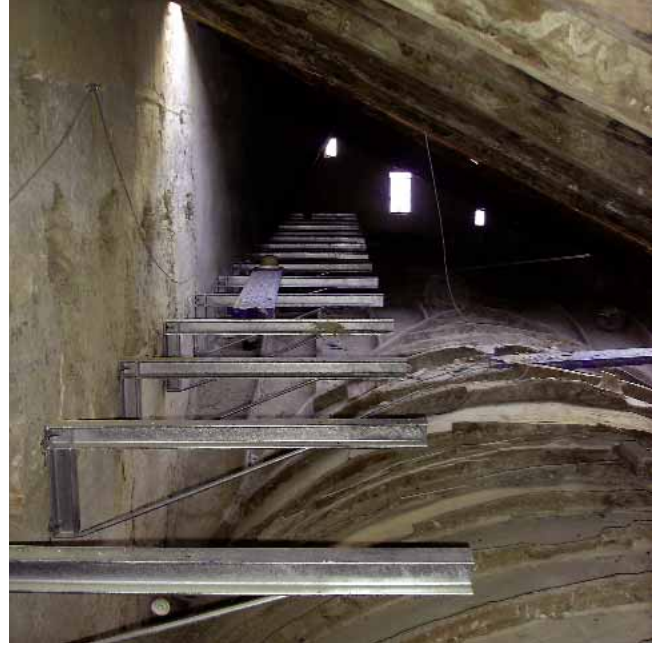
Estado previo del Camaranchón de la nave lateral de la epístola / FOTO: VALENTÍN TRILLO

Los huecos de apertura al camaranchón ejecutados con mallas metálicas deterioradas, vía de entrada de las palomas, fueron cegados por carpinterías de acero galvanizado con un fijo de alabastro con junta de 10 mm para permitir la ventilación.

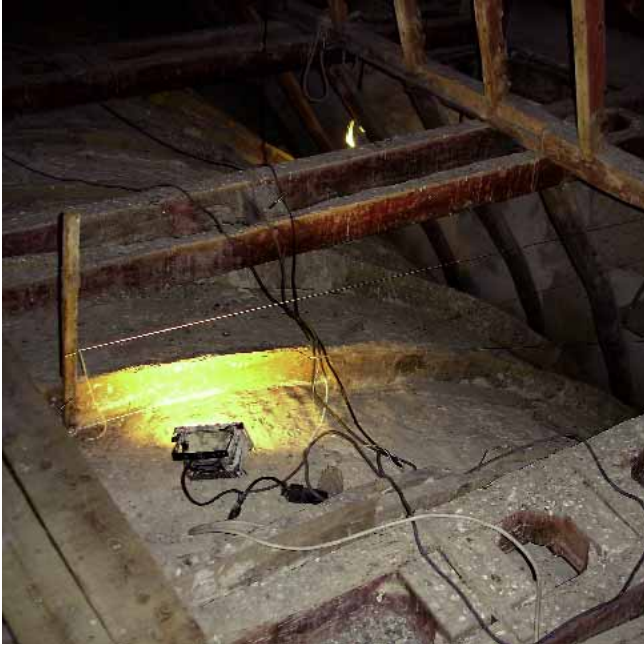
Replanteo de estructura metálica en nave central / FOTO: VALENTÍN TRILLO
