## Cristo de los Vigías, siglo XVI. Investigación y Tratamiento

Eva Villanueva Romero  
Cinta Rubio Faure  
Eugenio Fernández Ruiz  
Lourdes Martín García  
Francisco Gutiérrez Montero  
Marta Sameño Puerto

*Centro de Intervención del IAPH*

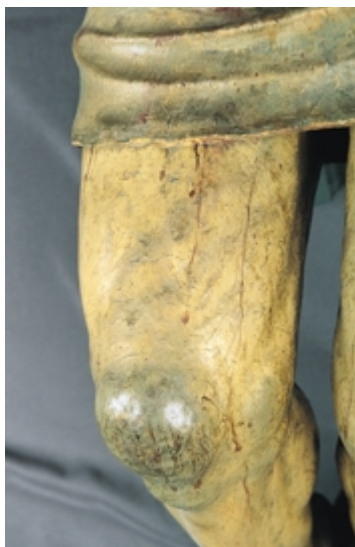
Foto 12: Detalle del estado inicial de la obra.

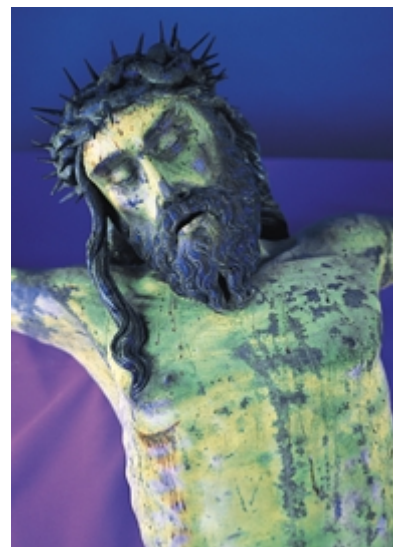
Foto 13: Fotografía con luz U.V. donde se evidencia la reposición cromática realizada en 1986.

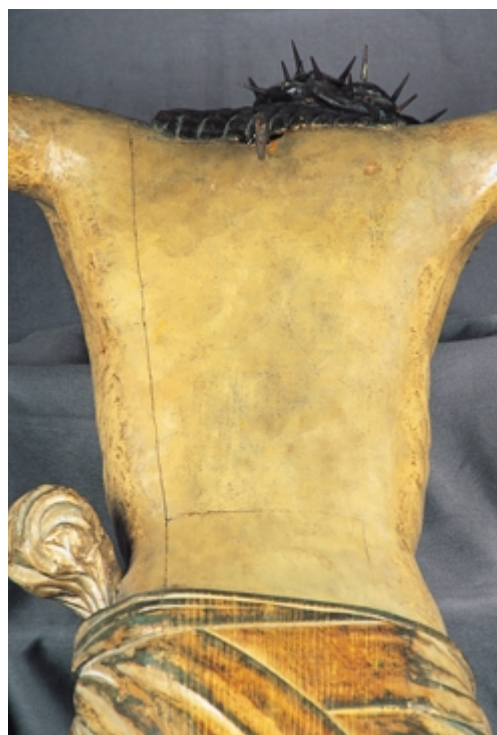
Foto 14: Estado de conservación de la tapa de la espalda y sistema de sujeción.

La primera la modifica formalmente. En origen el hueco de la espalda estaba al descubierto, pero al cambiar la funcionalidad de la imagen y pasar a ser procesional, estéticamente se hace necesario taparla. Esto se realiza mediante la colocación de dos piezas de pino que se unen en la cintura, mutilando el borde del hueco para crear un plano de contacto y conferirle una forma regular que facilite la colocación de las nuevas piezas. También se añade un punto mas de anclaje a la cruz, utilizando una gran alcayata de hierro forjado colocada en el borde superior del hueco de la espalda, que se sujeta mediante dos pletinas de acero colocadas posteriormente, posiblemente en la intervención de 1986.

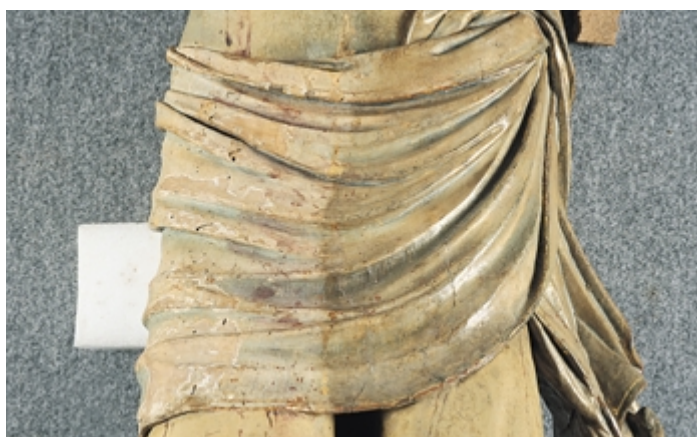
La segunda intervención va encaminada a reponer las pérdidas de preparación y policromía. Para ello se tapan los orificios de salida de los insectos xilófagos con cera o estuco y las lagunas del sudario se doran antes de ser policromadas (Foto 15).

Foto 15: Sudario durante el proceso de limpieza.

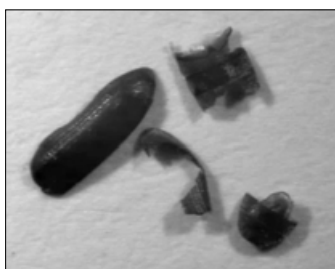
Foto 21: Restos de insectos xilófagos: abdomen, alas, élitros; 7x.

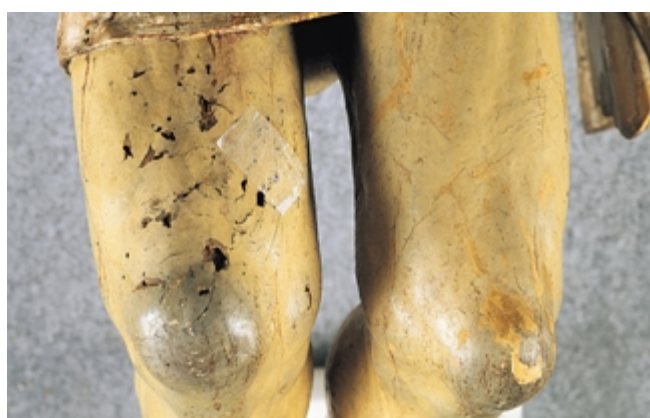
La presencia y actividad de insectos xilófagos es el principal agente de deterioro del soporte. La infección es antigua, en una foto datada hacia 1943 ya es posible ver un gran número de orificios de salida de insectos. La acción de los insectos es generalizada en todo el soporte, llegando en algunas zonas a quedar solamente una delgada lámina de madera y en otras, lamentablemente, a provocar la pérdida del soporte y consecuentemente de la policromía que sustentaba. Las uniones de las piezas que configuran la imagen no presentan pérdida de adhesión. El ensamble de los brazos que suele ser un punto de deterioro común en esculturas de esta tipología, presenta gran estabilidad, debido a la restauración realizada en 1986.

Foto 22: Deterioro causado por los insectos xilófagos una vez eliminados los estratos que lo ocultaban.

Debido al grave ataque entomológico que presentaba la escultura se hizo una propuesta de tratamiento de desinsectación. Como tratamiento alternativo a los convencionales biocidas (insecticidas) se propuso la aplicación de un gas inerte, argón, en un sistema herméticamente cerrado en cuyo interior se deposita la obra infestada. Fue necesario el control de factores ambientales tales como la temperatura, la humedad y la concentración de oxígeno.

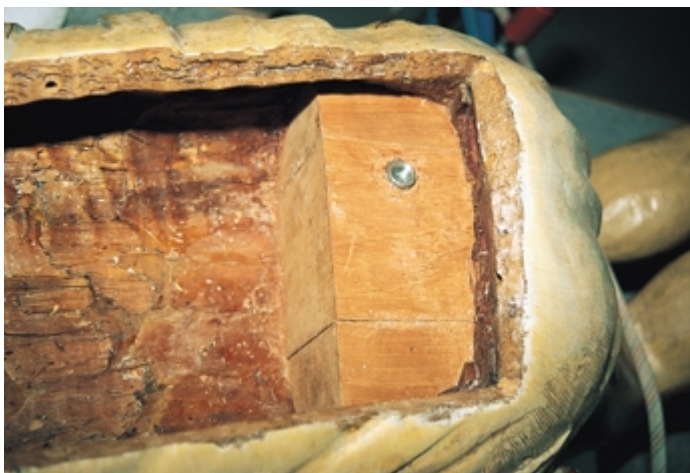
Foto 23: Pieza alojada en el hueco del cuerpo para la sujeción a la cruz.

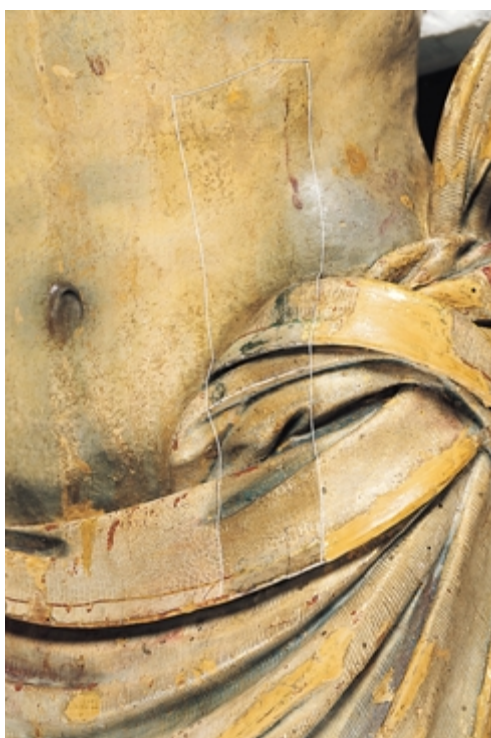
Foto 24: Testigo del estado inicial de la capa pictórica.

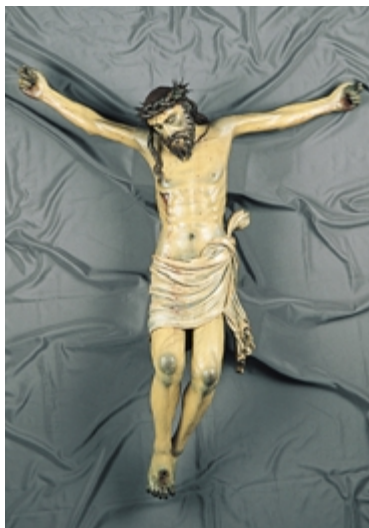
Foto 25: Estado de la imagen tras la intervención.

El tratamiento ha ido encaminado a eliminar el principal agente de deterioro y asegurar así el mantenimiento de las características materiales, formales y estéticas de la obra.
