## El yeso: técnica, deterioro y tratamiento.

### El caso de *El Cortejo de los Reyes Católicos en la Rendición de Granada*

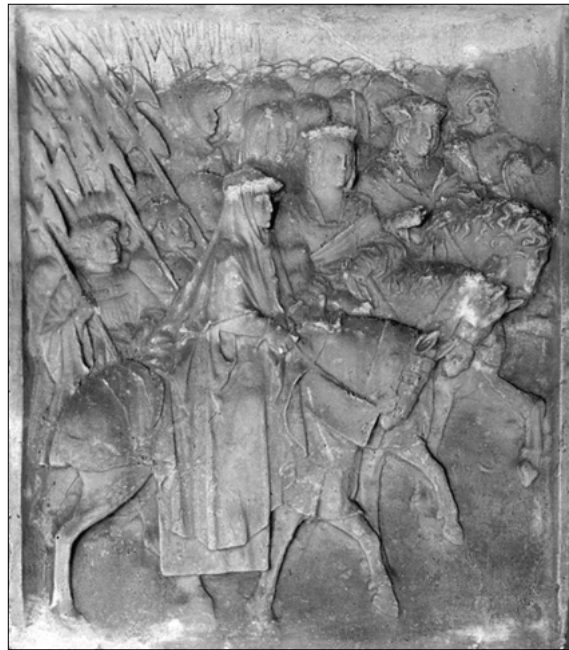
1. Estado de conservación del relieve anterior al tratamiento

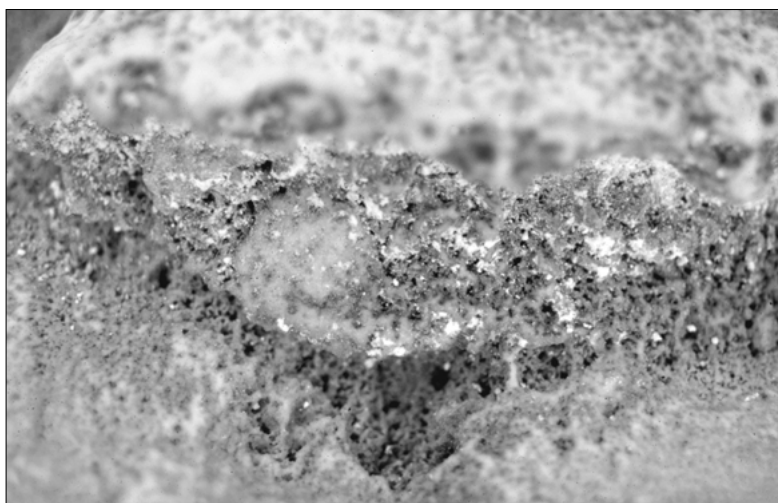
2. Macrofotografía. Detalle del estado de la superficie alveolar; incrustaciones de suciedad y eflorescencias salinas.

La acumulación de polvo y demás partículas en suspensión, como podrían ser las de origen carbonáceo emitidas por la combustión de combustibles fósiles propios de un ambiente contaminado, han manchado y oscurecido la pieza al mismo tiempo que han reducido su porosidad en superficie taponando sus poros. Paralelamente, parte de esta suciedad, ha penetrado en el interior de la pieza, favorecida por la presencia de agua de lluvia, formando una costra de mayor dureza que el interior. En presencia de una humedad ambiental alta ésta se introduce en el interior por capilaridad, al encontrarse con esta capa más dura la evaporación se reduce, dando lugar a recristalizaciones y debilitamientos y fragilidad en el yeso ocasionando cavidades alveolares, de distinto tamaño y diseminadas por toda la pieza. Estas cavidades globulares se han visto potenciadas por el efecto directo de la lluvia, que ha contribuido a arrastrar partículas debilitadas del propio soporte, contribuyendo a un progresivo efecto de lavado que ha ido dejando desnuda la superficie del yeso y haciéndola fácilmente desmoronable. La presencia de partículas provenientes de un ambiente contaminado han visto entonces facilitada su penetración al encontrarse los poros limpios volviendo a reproducirse el mismo proceso anteriormente descrito. La penetración por los poros de partículas de naturaleza química ha podido contribuir a debilitar el yeso a causa de su acción química. Un alto contenido de humedad en su interior y expuesto el yeso a condiciones extremas de temperatura, ha podido favorecer el proceso de congelación potenciando su disgregación. El viento y las partículas en suspensión que éste arrastra han contribuido a la erosión y desgaste del relieve apreciándose pérdidas parciales e, incluso totales en los detalles del mismo.

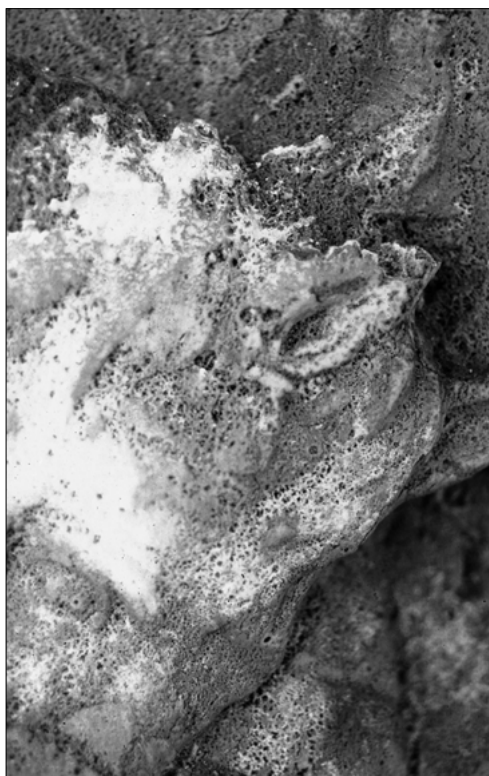
3. Detalle del estado de conservación. Cabeza del caballo con adiciones de yeso y cemento.

Ha sido otro de los principales causantes de la degradación del relieve. La fragilidad extrema del mismo al estar expuesto a la intemperie y la propia del material, han favorecido roturas, fracturas y pérdidas ocasionadas por roces, manipulaciones incorrectas y golpes accidentales. Sucesivas intervenciones para subsanar estos deterioros han ocasionado nuevas alteraciones al introducir materiales con cierta incompatibilidad y de mayor dureza, como es el caso de la adición de cementos y morteros. La aplicación de adhesivos, de carácter impermeable ha contribuido a la disgregación del material de manera local debido a las diferentes concentraciones de humedad en el soporte, favoreciendo tensiones internas y la aparición de grietas y fracturas. La aplicación de lechada de cal, con el tiempo y por su acción prolongada a la intemperie, ha provocado la recristalización de carbonatos en superficie, creando una película de extrema dureza que, si bien en cierta medida, ha servido de agente protector, por otro lado ha provocado la extrema fragilidad del yeso al disminuir su porosidad y aumentar el nivel de humedad en el interior, lo que ha llevado a la disolución de los sulfatos.

Se optó por comenzar la intervención eliminando mecánicamente los morteros añadidos y el sistema de sujeción con la ayuda de un microtorno. Este proceso se llevó a cabo en dos fases, una primera antes de la consolidación y otra segunda posterior a la consolidación en aquellas zonas en las que el grado de degradación no permitía actuar sin riesgo para el material original. La eliminación de morteros se realizó de manera selectiva, sobre aquellas adiciones que estética o físicamente afectaban en mayor medida al original.

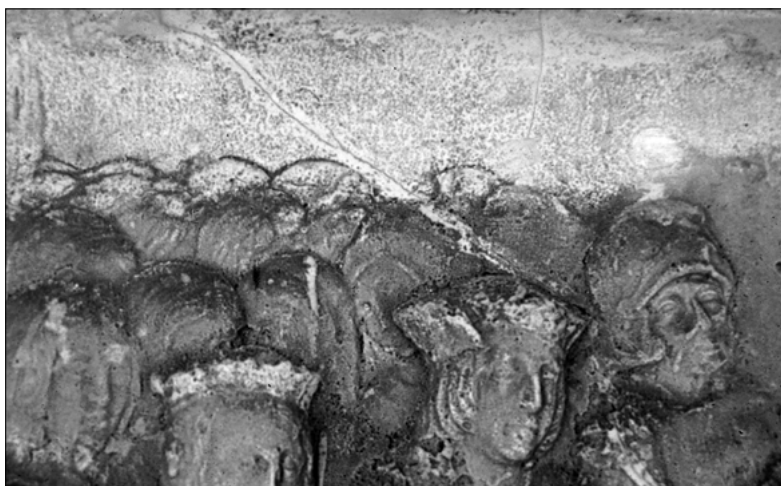
4. Detalle de la parte superior del relieve. Se aprecian presencia de grietas, yesos añadidos y estado de la superficie anterior al tratamiento.

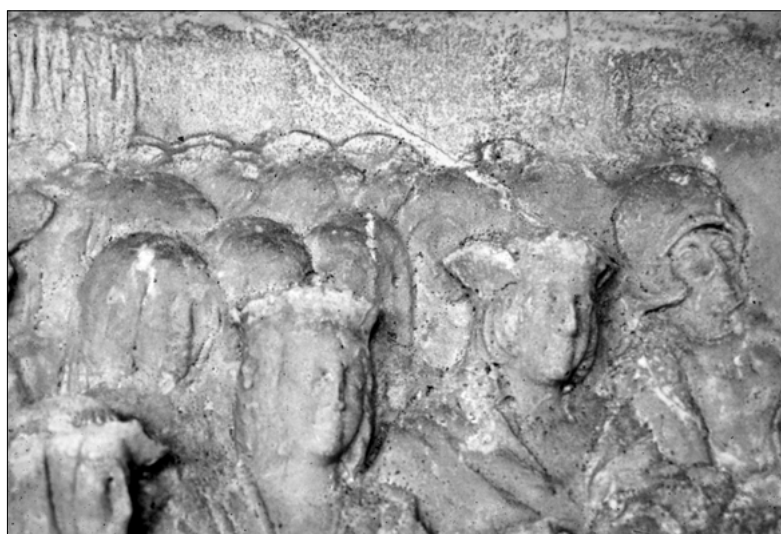
5. Detalle de la parte superior finalizado el proceso de limpieza.

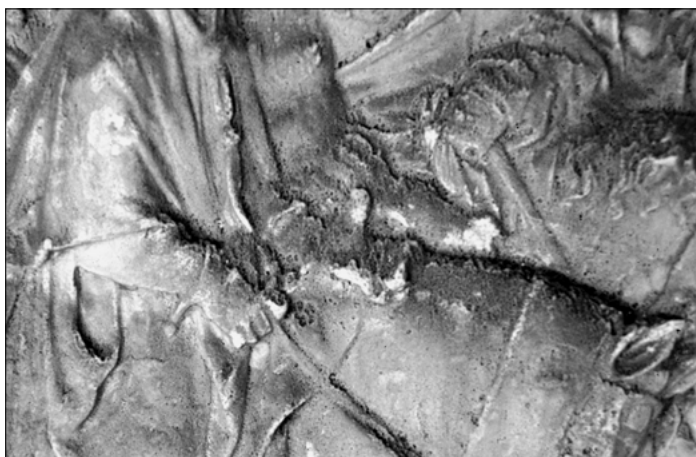
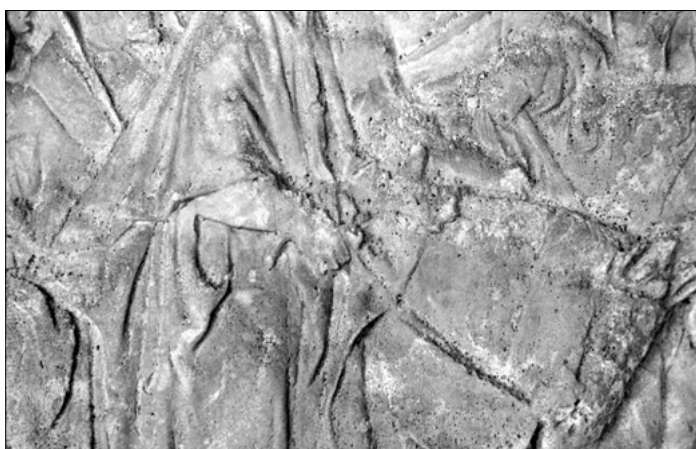
8. Mismo detalle, antes y después de la intervención

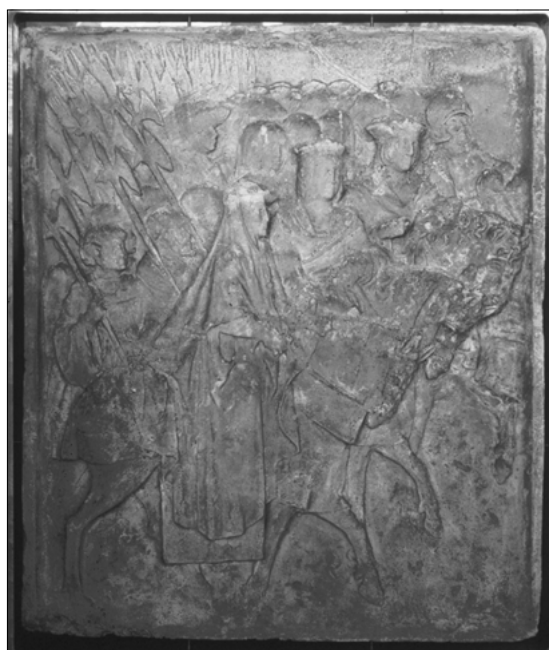
9. Vista general del relieve finalizado el tratamiento y resultado final con la adecuación del sistema expositivo.

Nuestra última intervención fue el diseño y la elaboración de un nuevo sistema de sujeción. En un principio se barajó la posibilidad de estudiar un sistema provisional solamente para el tiempo en que la pieza estuviera expuesta, pero se optó por realizar uno definitivo. La solución fue la colocación de un marco de bronce, que es el que se sujeta al muro, de mayor grosor y dimensiones que el relieve de manera que se permita exponer la obra sin ocultar parte del original y mantenerlo alejado de la pared, evitando la acumulación de humedad y suciedad. El marco sostiene al yeso mediante anclaje en ocho puntos, dos a cada lado, con tornillos roscados de acero inoxidable que se insertan en sendos pernos ubicados en el interior del yeso sin afectar estética o estructuralmente a la pieza. Este sistema permite, si se considera necesario, sustituir el marco sin realizar ningún tipo de intervención sobre la obra.
