Proyectos del IAPH

Una intervención compleja sobre textil y plata

L. Fernández > L. Núñez > G. Ferreras > L. Martín > M. Sameño > A. Gómez
Centro de Intervención del IAPH

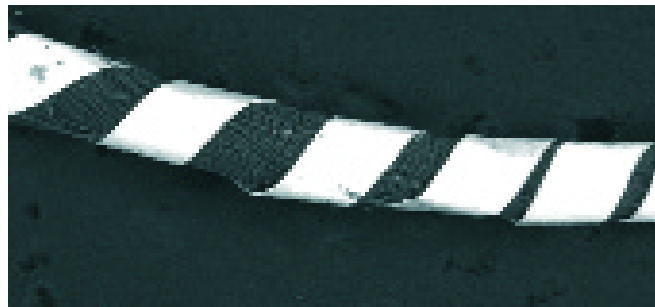
Los hilos y elementos metálicos originales de aspecto plateado se componen exclusivamente de plata, y los de aspecto dorado presentan un baño superficial de oro depositado sobre una base de plata (Fig. 9).

Fig. 9. Fotomicrografía al microscopio electrónico de barrido modo BSE de un hilo entorchado original

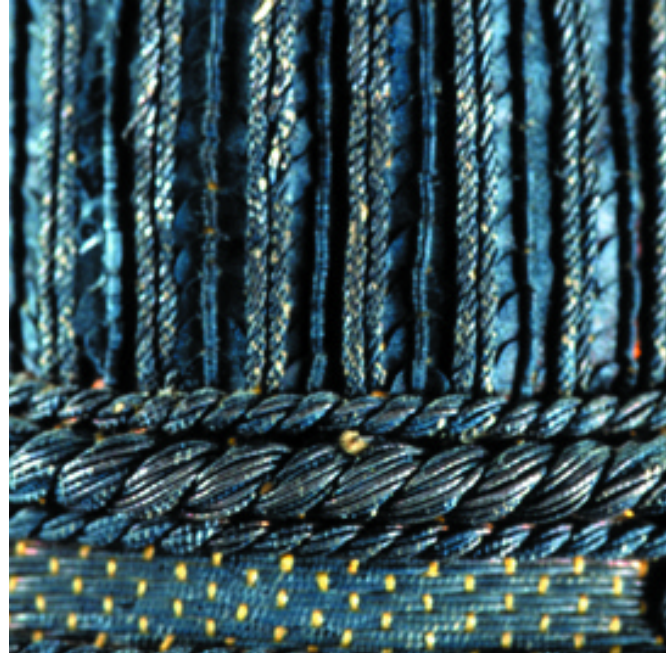
Fig. 15. Fijación del bordado mediante puntos de restauración

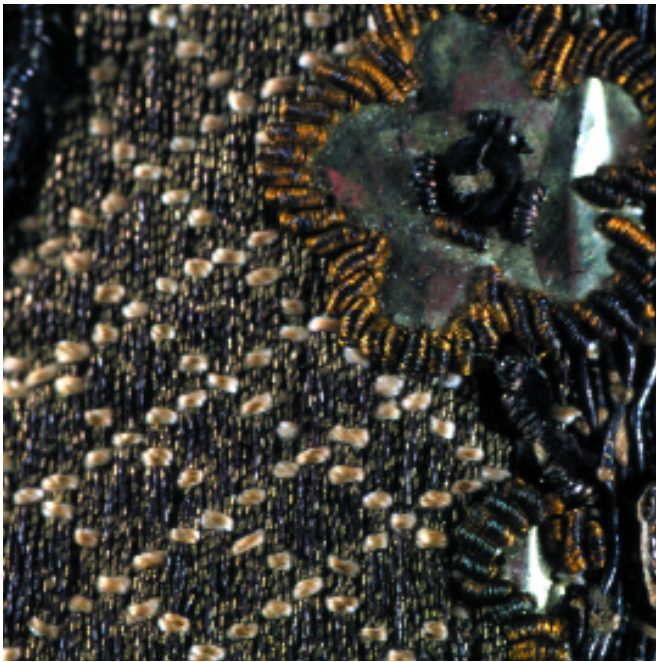
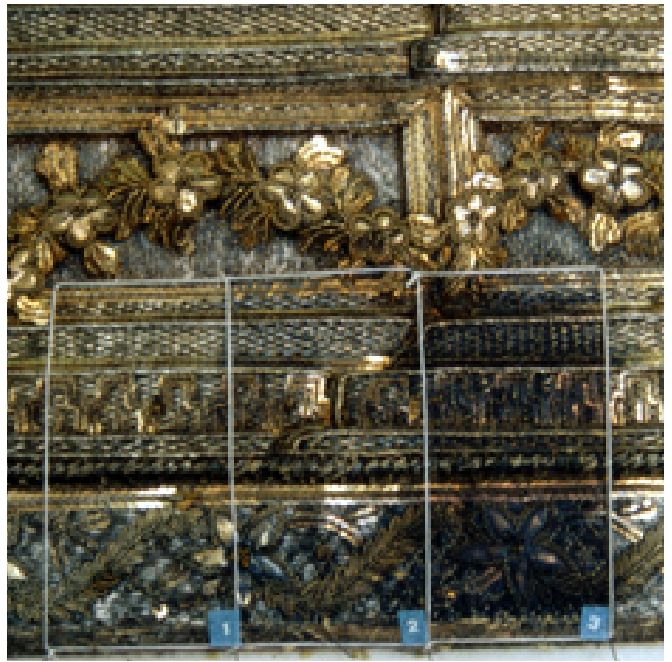
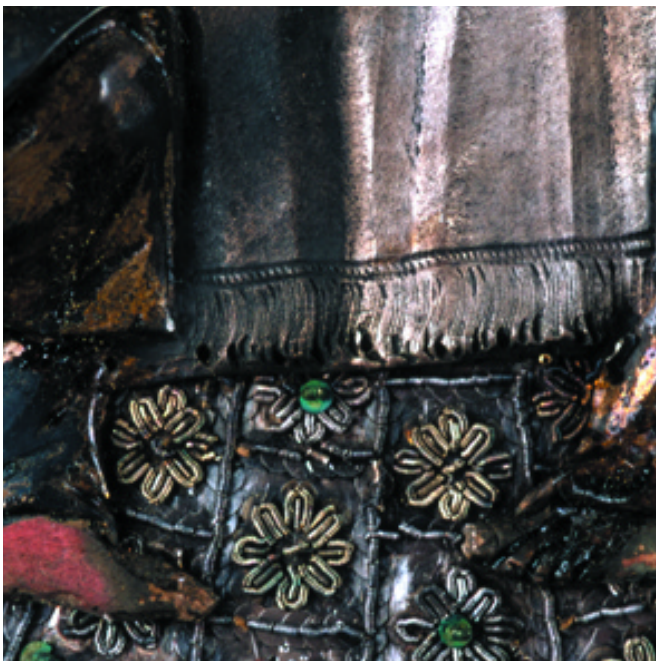
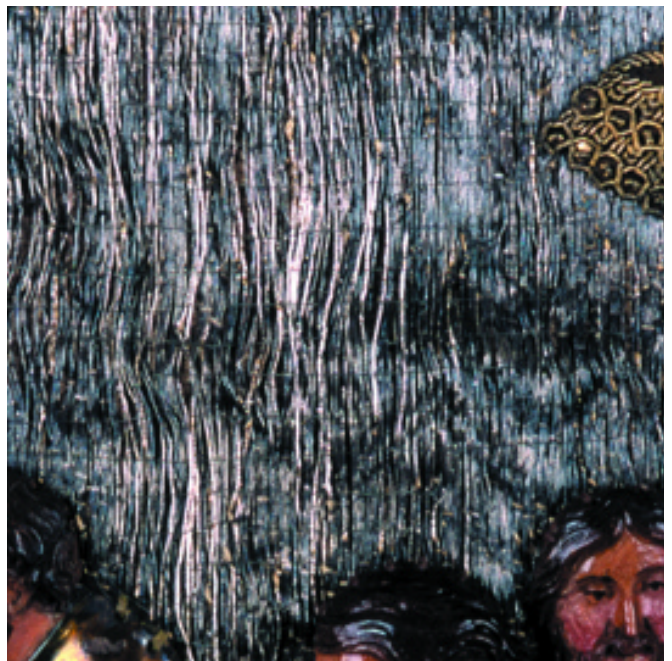
Fig. 12. Intervenciones anteriores del bordado

En algunas zonas se reconstruían los bordados con nuevos hilos y elementos metálicos. Estos eran fácilmente identificables, ya que se diferenciaban material y estéticamente de los originales. Además estos hilos y elementos nuevos apenas poseían valor en cuanto a su materialidad, pues en un alto porcentaje no estaban compuestos por elementos nobles. Tampoco el tipo de bordado seguía fielmente la técnica de los originales. Se intentaban imitar algunos puntos, pero no se conseguía hacer de un modo correcto por el número de hilos empleados en cada caso y porque los hilos diferían tanto en la forma como en el grosor con respecto a los empleados originalmente. Los hilos empleados en estas intervenciones eran: camaraña con alma interna de algodón en color burdeos, hilos de canutillo, lentejuelas, chapas y cordones de diferentes grosores (Fig. 12).

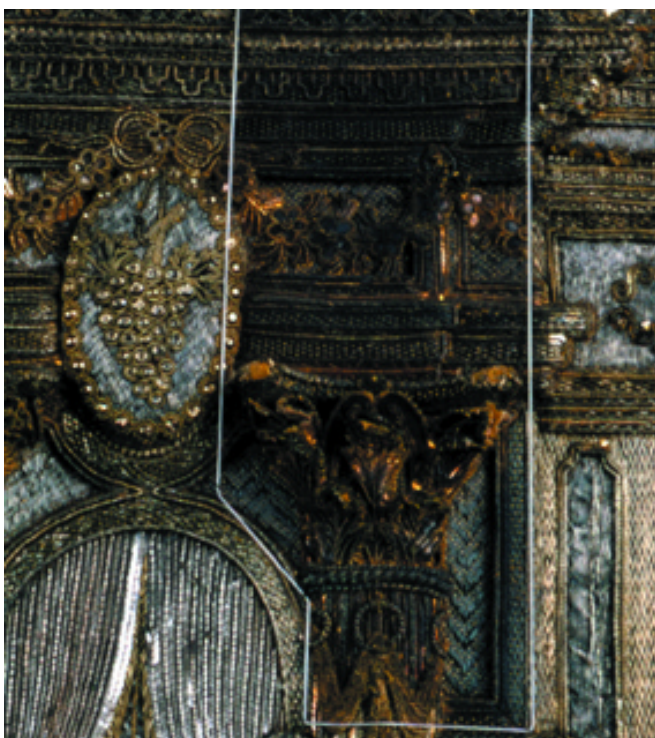
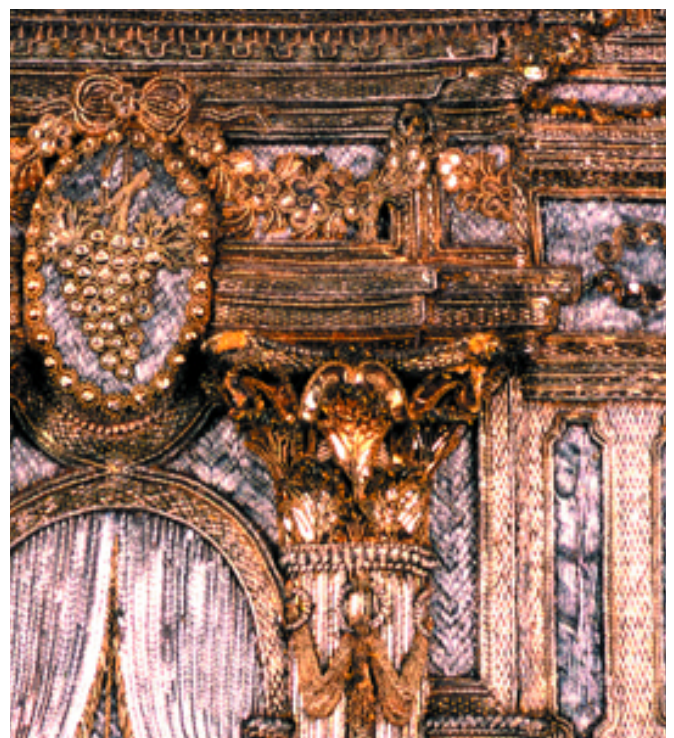
Figs. 16, 17, 18 y 19. Detalles del bordado durante el tratamiento y una vez finalizada la intervención

Para finalizar el tratamiento se unieron las dos caras una vez colocados todos los elementos. El tipo de punto de fijación era similar al que presentaba esta costura originalmente. Para ello se utilizó un tipo de hilo de poliéster y algodón. Una vez que se unieron de nuevo las dos caras se colocó el cordón perimetral utilizando el mismo tipo de hilo que el de la unión (Figs. 16, 17, 18, 19, 20 y 21).
