# MEMORIA

## Proyectos y Actuaciones

MEMORIA  
de Proyectos y Actuaciones  
en 1997

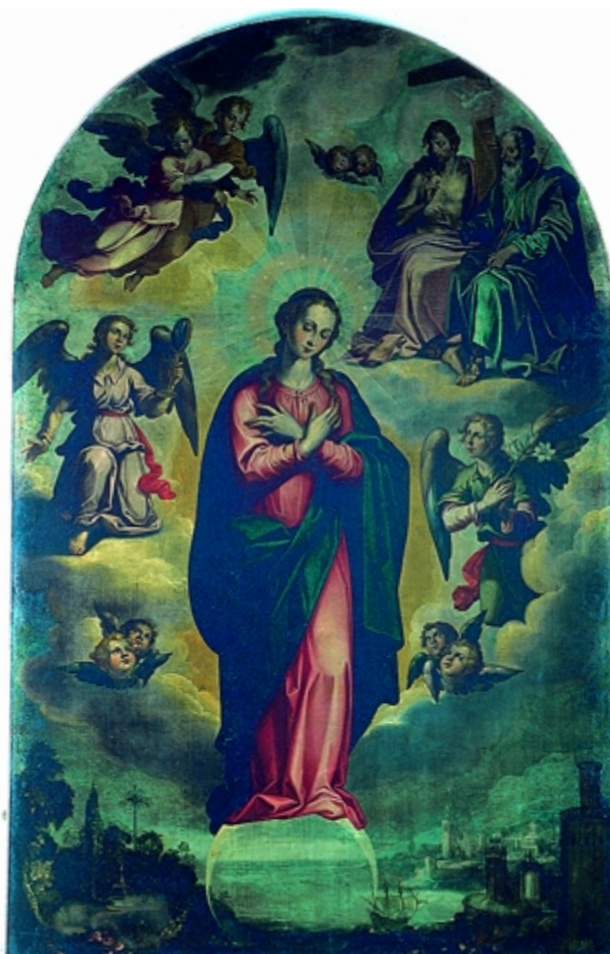
En una intervención anterior se clavaron los extremos de los travesaños al soporte, bloqueando su movimiento natural. Esto ha originado daños como son la aparición de grietas. Presentaba suciedad generalizada por el reverso y en zonas puntuales la estopa se encontraba separada de la madera. Presentaba lagunas que coinciden con huecos de clavos y puntillas y ataque de insectos xilófagos sin actividad.

El tratamiento consistió fundamentalmente en la desinsectación y consolidación de galerías y orificios producidos por xilófagos, relleno de agujeros, resanes del soporte y travesaños, fijación de la estopa original, protección y fijación de la película pictórica, eliminación de barnices y repintes, estucado, reintegración cromática de lagunas y desgastes y aplicación de una capa de protección en el anverso y reverso.

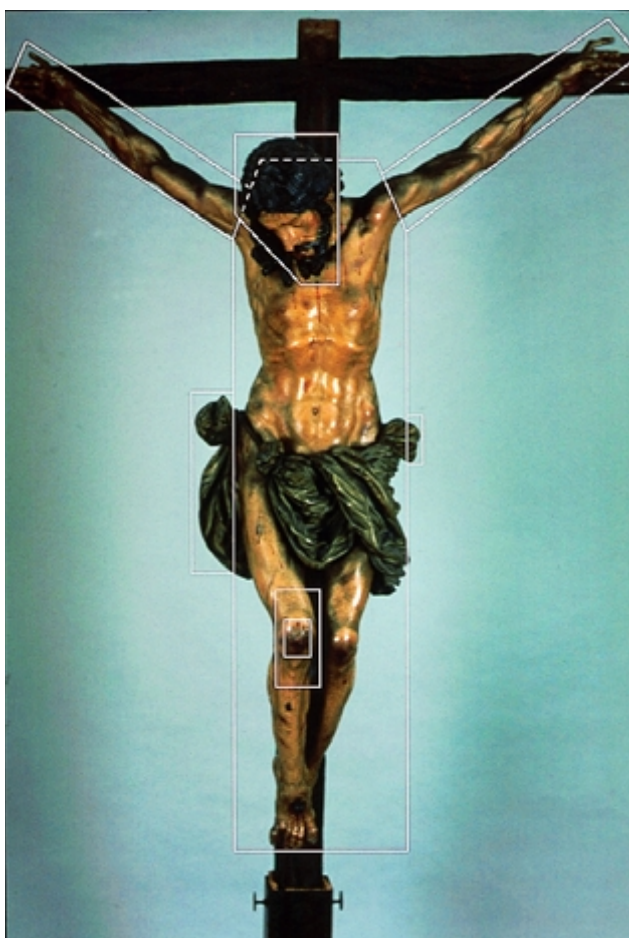
Mediante los estudios preliminares se pudo determinar que el estado de conservación de la imagen era deficiente. El soporte presentaba numerosas grietas producidas en su mayoría por las juntas de unión de los ensambles, sobre todo en la zona de los hombros y en la unión de la tapa posterior de cierre del hueco interno. En este lugar se localizaron elementos metálicos para el afianzamiento de su cierre, todos ellos colocados por su autor. A través de la endoscopia se detectaron en la cabeza colonias de hongos.

El tratamiento realizado tiene un carácter eminentemente conservativo con la finalidad de preservar su historia material y recuperar su lectura. Se han lleva-

do a cabo las siguientes operaciones: limpieza del soporte en su interior; fijación de los bordes de las lagunas de la policromía, limpieza química y eliminación de los depósitos superficiales, estucado y reintegración de las lagunas de las manos y aplicación de una protección final.

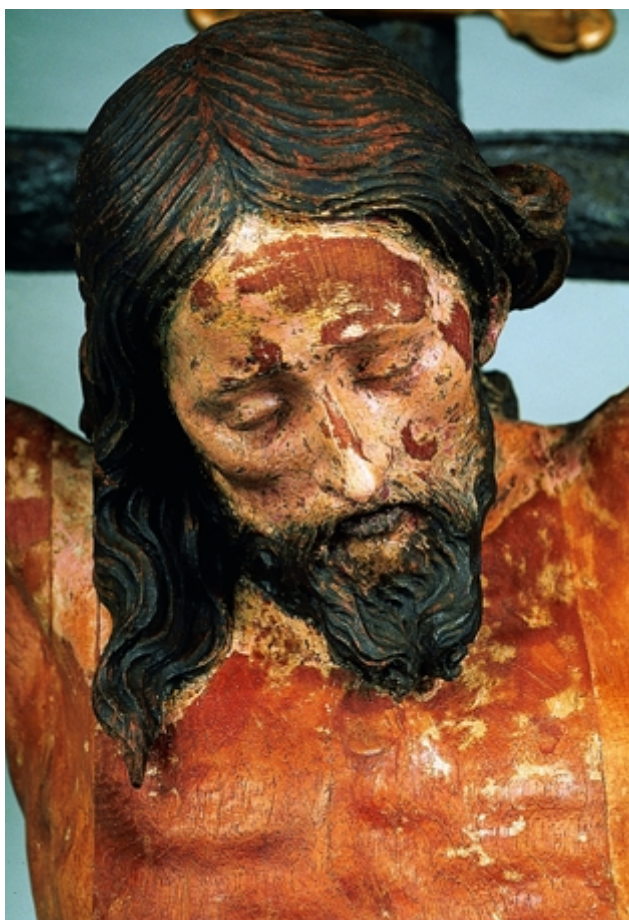
Presentaba un estado de conservación general deficiente, producido principalmente por el desensamblaje de ambos brazos. Estaban sujetos sólo por pequeños clavos con el consiguiente peligro de desprendimiento, sobretodo el izquierdo.
