El IAPH pone fin al proceso de restauración del Giraldillo

Desde 1999, en el Instituto Andaluz del Patrimonio Histórico una veintena de técnicos especialistas en varias disciplinas científicas ha trabajado en el Proyecto de Investigación e Intervención en el Coloso de la Fe Victoriosa, el Giraldillo, cuyo desarrollo ha supuesto a la Consejería de Cultura una inversión de 600.000 euros.

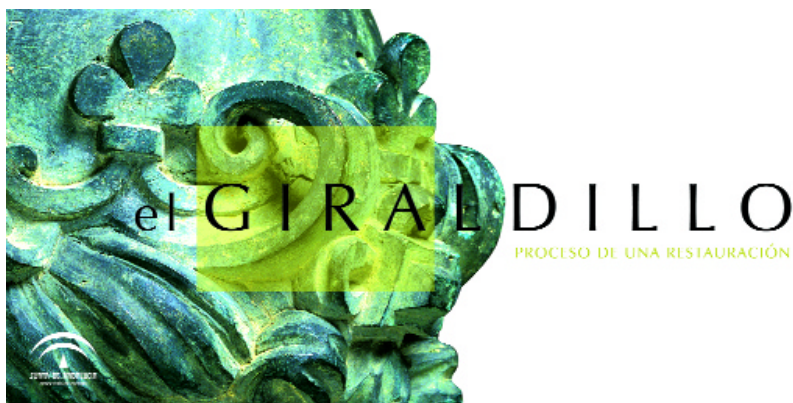
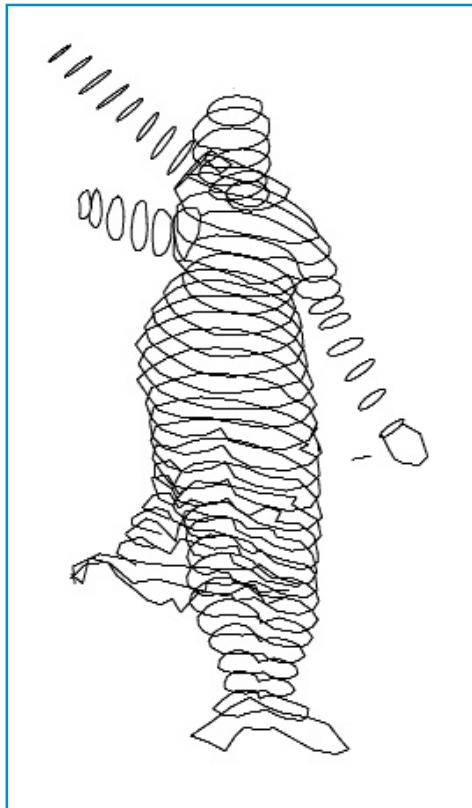
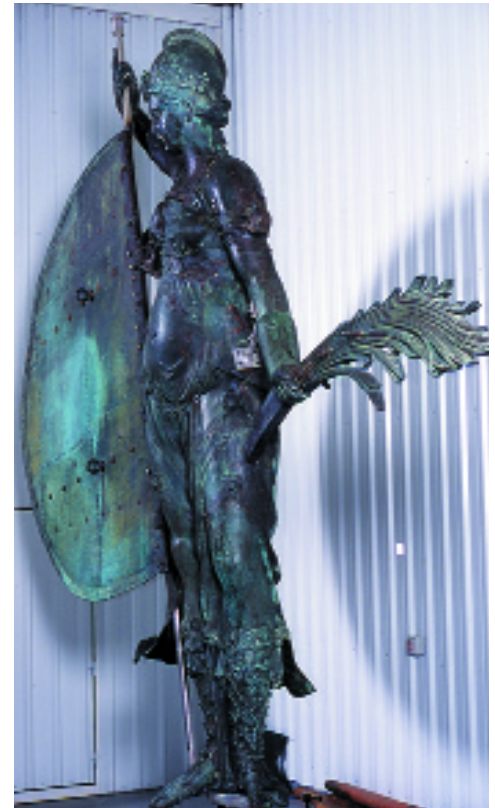
Esta estructura que tradicionalmente se comportó bien ha sido, no obstante, responsable de buena parte de los problemas del Giraldillo. Por esta razón, el trabajo técnico ha ido encaminado a mantener al máximo los valores de la estructura histórica pero proporcionando soluciones a los problemas concretos que planteaba; de ahí que la nueva estructura comparta determinados principios con la preexistente. Podría decirse que se ha llevado a cabo siguiendo las instrucciones que dejó quien dirigió la reparación en 1770, en la cual se realizó un trabajo parecido y con idéntica finalidad. La geometría de la estructura es muy semejante a la que tenía anteriormente, pero se han mejorado todos aquellos aspectos que han sido causa de problemas, con lo cual se encuentra ahora en una situación fiable y segura.

Otro cambio importante se encuentra en la zona central de la estructura. La anterior se comportaba como estructura plana y apoyaba en los hombros, espalda y pecho. Dado el mal estado de estas dos últimas zonas, se han eliminado ambos apoyos y se ha colocado una pieza que une las dos crucetas superiores, la del pecho y la pelvis. Esta pieza convierte la nueva estructura en tridimensional y consigue que el centro de gravedad esté situado dentro de la misma, eliminando el cabeceo que tenía originalmente, responsable de buena parte de los daños que presentaba el Giraldo.

Por último, la palma y el lábaro, que originalmente descargaban su peso sobre la escultura y que habían producido las grietas y fracturas en ambos brazos, ahora se han unido a la estructura interna, que es la que resiste la carga de estos dos elementos.

primer lugar, en lo que afecta al material, la anterior estructura estaba hecha de hierro, material fácilmente oxidable especialmente en contacto con el bronce, mientras que la actual se ha construido en acero inoxidable-316, que además es mucho más resistente mecánicamente y sus características lo hacen compatible con el bronce de la escultura.

El tratamiento del bronce básicamente ha consistido en la limpieza, el sellado de grietas y otras discontinuidades y la aplicación de un tratamiento final de patinado y protección superficial. Para seleccionar los productos y métodos más adecuados se han realizado diferentes pruebas y ensayos. Por último se ha contemplado un programa de mantenimiento que incluye las revisiones periódicas necesarias para determinar el estado de la obra.
