## Intervención en la muralla de La Hoya de Almería

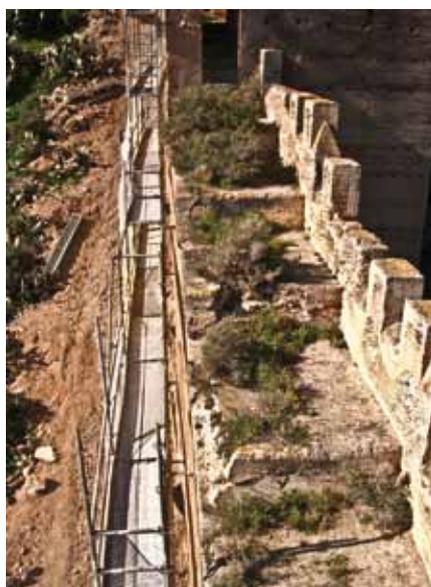
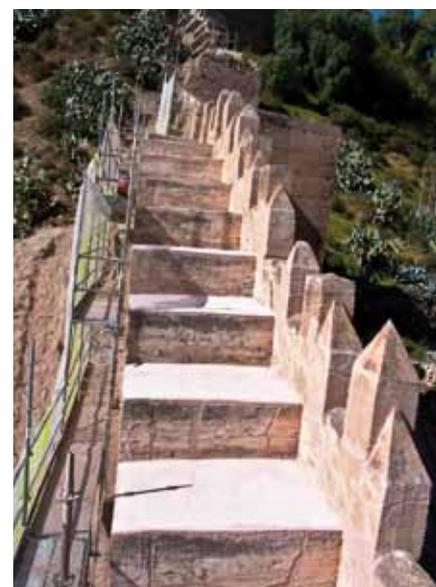
Estado anterior y posterior a la intervención en el adarve escalonado (H3H4 y H2H3).  
Fotos: José Lobo Rull y José M. Parra Córdoba

Para evitar la entrada de agua por infiltración fue necesario consolidar y sellar numerosas grietas y pérdidas de materia, tanto en adarves como en paramentos. Sólo en la gran fractura existente en el adarve en las inmediaciones de las torres H7, H8 y H9 se emplearon más de 2 m<sup>3</sup> de lechada de mortero de cal que fue progresivamente vertida con el doble objetivo de cohesionar y sellar el núcleo de tapial. En paramentos era frecuente encontrar ejemplos de las diferentes etapas del deterioro de éste, desde la reciente pérdida de la piel

protectora, casi exclusivamente a nivel de revestimientos, hasta casos en los que la disolución de la tierra de la parte central había producido cavidades de magnitud considerable sólo protegidas parcialmente por la cáscara exterior rica en cal. Cada caso se trató en función de sus necesidades, rellenando con mortero las pérdidas principales y reforzando con mineralizador las superficies externas que presentaban riesgo de disgregación.

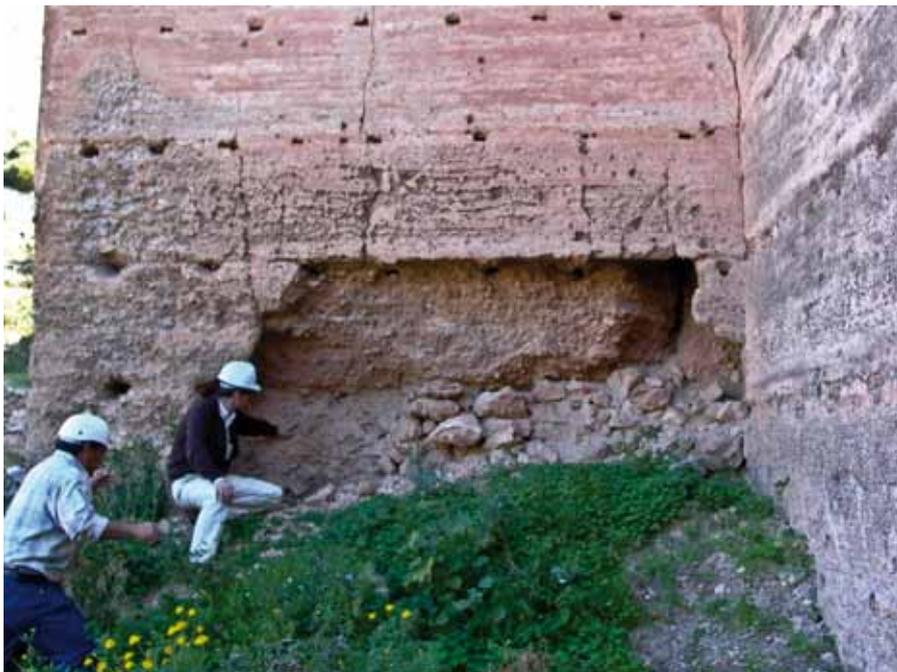
infiltración o bien por capilaridad o condensaciones internas, se inicia un lento pero inexorable proceso de disolución de la fábrica que ve disminuidas progresivamente sus cualidades resistentes, lo que unido a las periódicas oscilaciones térmicas acaba manifestándose primero en fisuras y luego en grietas, las cuales favorecen más aportes hídricos, dando lugar a un ciclo que acelera el proceso destructivo y la ruina del edificio.

Pérdida de material por disolución de tapial en las proximidades al terreno (H8)

La siguiente actuación contra las humedades se localizó en la base del muro, por encima de la rasante del terreno. Se trataba de establecer una barrera contra el ascenso por capilaridad, para lo que se recurrió a una línea de higróconectores por cada cara. Cada uno de estos elementos consiste en un cuerpo de cerámica hidrófila muy porosa que se empotra en la fábrica, dándole una pendiente del 15% descendente hacia afuera, de forma que el aire contenido cede calor para la evaporación al entrar en contacto con el agua,

se enfría y aumenta su densidad, descendiendo hacia fuera por la parte inferior del tubo y permitiendo la entrada de aire cálido más ligero por la parte alta. Este proceso se produce de forma lenta pero constante reduciendo progresivamente la humedad interior sin disolver el tapial. El sistema es válido tanto para detener el ascenso por capilaridad como para evacuar el vapor de agua intersticial y corregir la humedad de condensación interna que origina. En el conjunto de la muralla se han colocado más de mil higróconectores, a razón de tres unidades por metro lineal, concentrándolos en las partes más bajas donde existe contacto con el terreno sedimentario.

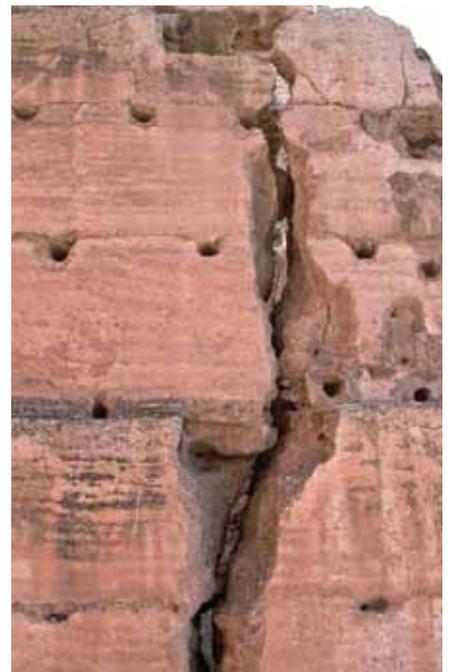
Grieta de fractura cuya magnitud deja ver el intradós (H10)

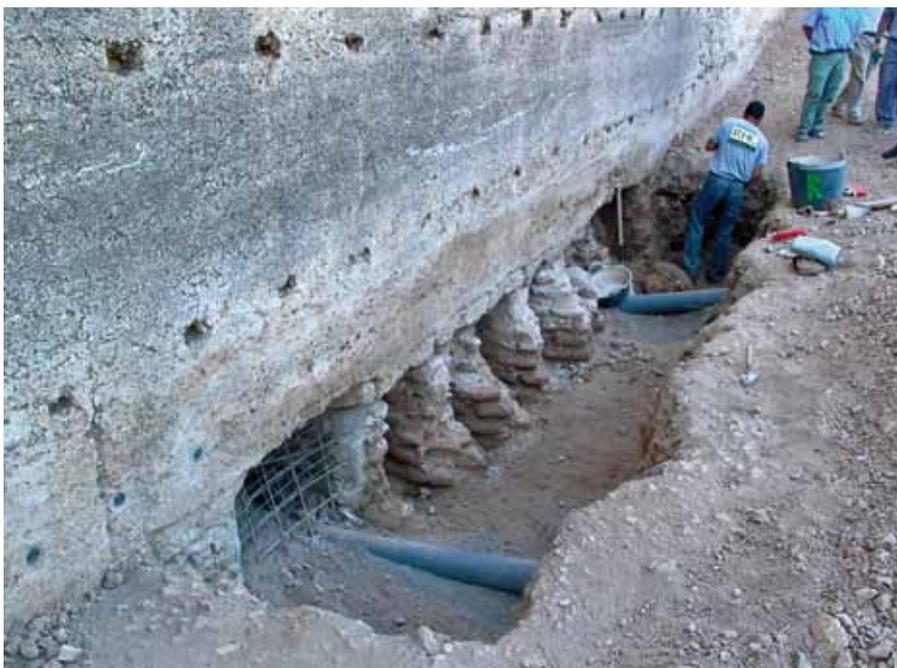
El terreno era una fuente importante de agua debido a la propia orografía del entorno. La muralla atraviesa transversalmente una vaguada –prolongación de la actual calle de la Reina– entre el cerro de la Alcazaba y el de San Cristóbal, donde se recoge la escorrentía de lluvia, afectando directamente a la parte central del monumento, que debía tener –como así fue– unos orificios de paso a través del muro. Se protegió la cimentación con sendas líneas de drenaje, una por la cara noroeste (cara exterior de la muralla, aguas arriba) y otra por la sureste (cara interior, aguas abajo), hasta que la roca de las laderas impidió la continuación de las zanjas. Varias arquetas registrables permiten comprobar la recogida y facilitan la conexión de ambas líneas aprovechando la existencia de los aliviaderos originales, la cual se presumía y fue confirmada tras las labores de desbroce y limpieza. La idea inicial era simplemente documentarlos y aprovecharlos para pasar la canalización, pero su aspecto, a pesar de haber estado protegidos por el terreno, hizo pensar en una intervención de más alcance que no estaba prevista. Todos los trabajos de drenaje se realizaron, lógicamente, bajo supervisión arqueológica y ello permitió documentar diversos restos de cerámica, construcciones adosadas a la muralla y varios bolaños de piedra, probablemente de catapulta, enterrados en el sedimento de las cotas más bajas.

Obras de recuperación de los aliviaderos de escorrentías en la base del monumento (H6H7)

Finalmente, y dado su notable carácter documental, es oportuno reseñar que se ha optado por desbrozar, limpiar y consolidar

el paso de agua original que atravesaba el muro, conformando en el terreno las embocaduras necesarias para encauzar y dirigir hacia él las eventuales aguas superficiales. De esta forma se pone de nuevo en servicio el desagüe restituyéndole su función original, y a la vez queda a la vista como elemento singular del lienzo. A petición del CSIC, ha sido preciso proteger los pasos con rejillas para evitar el acceso de animales oportunistas hacia la Estación Experimental de Zonas Áridas, emplazada a poca distancia de este lugar.

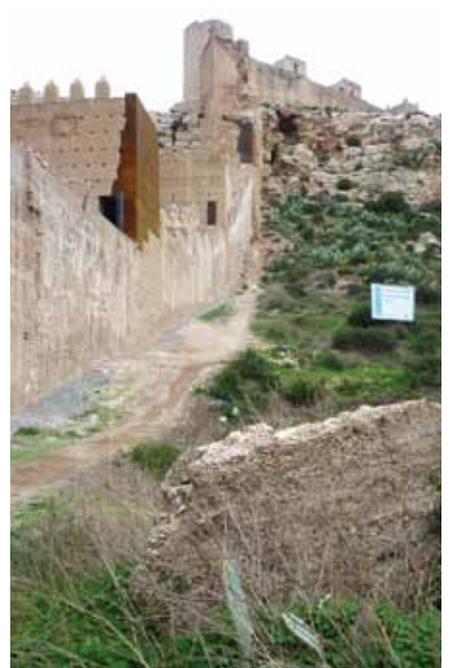
El conjunto de adarves y paramentos de la muralla quedó convenientemente protegido con estas actuaciones, pero las torres mostraban las patologías adicionales de unos muros que habían perdido los forjados intermedios y presentaban la mayor concentración de grietas, fracturas, pérdidas de material y desplomes, agravado en gran parte por su esbeltez. Inicialmente sólo se preveía trabar cubriendo a nivel de lo que fue la cubierta original, pero la observación detenida y cercana de los daños aconsejó no sólo realizar un atado a mitad de su elevación sino, además, aportar una ligera estructura centradora en las torres H8 y H10 donde se habían perdido completamente las paredes surestes y, parcialmente, los paramentos adyacentes a éstas. Dicha

Vista general (desde H7), mostrando los refuerzos estructurales (H8 y H10)

intervención se hizo necesaria para asegurar a medio plazo la pervivencia de las dos torres. Hay que tener en cuenta que la mayoría de ellas no conserva su volumen por encima de la cota del adarve, y en H3 y H4 existen precedentes de refuerzos estructurales de envergadura que se remontan a las décadas de los 60 y 70 del siglo pasado, cuando la ruina de paramentos obligó a consolidar gran parte de estos elementos con hormigón. Sólo la torre H9 conserva aún todo su perímetro de tapial a pesar de los signos de deterioro que muestra. Así pues, a partir de lo expuesto, se decidió que la sujeción y equilibrado de la estructura se ejecutara con un liviano entramado metálico apoyado y/o atornillado en la fábrica original.

El acabado en chapa de acero Corten evidencia que es una intervención actual que no pretende pasar por original, en línea con la ortodoxia en restauración de inmuebles. Dicho material se clasifica como acero resistente a la corrosión atmosférica y una de sus cualidades más apreciadas es que no precisa mantenimiento; el propio material se autoprotege creando una pátina que es sumamente densa y adherente, preserva eficazmente del ataque de la corrosión y paraliza su progresión. Su uso es frecuente en actuaciones sobre patrimonio, incluso en las proximidades del mar, el riesgo de manchas es bajo –se produce sólo en la fase inicial de formación de la pátina– y, en cualquier caso, pueden eliminarse completamente con el tratamiento adecuado.

La simplicidad formal de las torres ha dado como resultado una aparente reposición volumétrica de las mismas debido a la colocación del armazón metálico en el único lugar posible, es decir, donde faltaba el paramento, lo que ha llevado a confusión a un cierto sector de opinión que lo ha interpretado como una pretendida restitución formal, algo muy distinto de su verdadero objetivo: se trata sólo del resultado estructural necesario para la ade-

cuada distribución simétrica de los esfuerzos del conjunto de cada torre. Por tanto, hay que desechar la idea de una supuesta reconstrucción, considerando así algo que no es más que un refuerzo, un apeo que se limita a evitar el colapso de unos muros que habían perdido su monolitismo y arriostramiento.

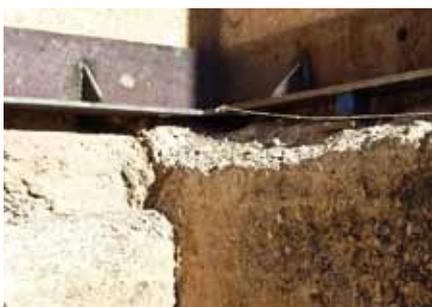
Detalle del zuncho de atado de los muros  
Fotos: José Lobo Rull y José M. Parra Córdoba

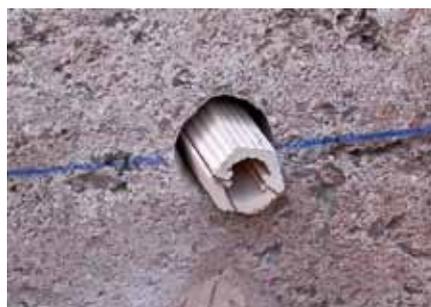
Detalle de la colocación de un higroconvector
