La restauración de la Puerta de Córdoba en Carmona: del proyecto a la obra

Antonio Tejedor Cabrera

Dr. Arquitecto

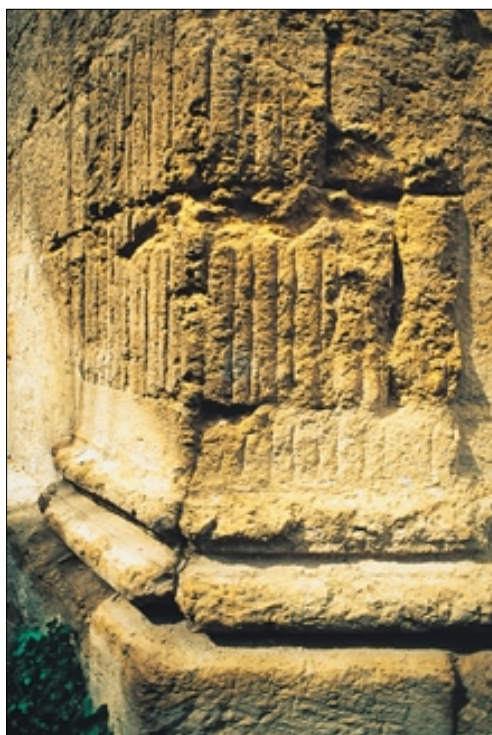
Fig. 3. Efecto de la evaporación del agua que asciende por capilaridad desde el subsuelo sobre el relieve de las pilastras romanas.

cota del suelo) que en el norte (sobre los 2m). Al efecto disgregador del agua especialmente sobre los paramentos de calcarenita más antiguos se suman los de las humedades de capilaridad. La acción directa del agua de lluvia es también especialmente grave por la pérdida total de función impermeabilizadora de los pavimentos de las cubiertas y de los remates de los petos y las almenas.

Con la disposición de los drenajes pretendemos reducir el efecto de las humedades de infiltración procedentes del relleno y del alcor del trasdós de los lienzos y las torres que flanquean la Puerta. Se tantearon diversas soluciones para la eliminación de las humedades de capilaridad optándose finalmente, por lo que afecta a esta primera fase de obra, por no inyectar productos mineralizadores para crear barreras químicas, ni otras soluciones ya contrastadas que sí pueden funcionar en fábricas homogéneas y con espesores más reducidos. La profundidad de los drenajes en el lado de poniente exigió realizar las zanjas por bataches y colocar entibaciones de madera para superar los cinco metros de profundidad. Estos drenajes se conectaron a la red pública de saneamiento que discurre por debajo de la Puerta.

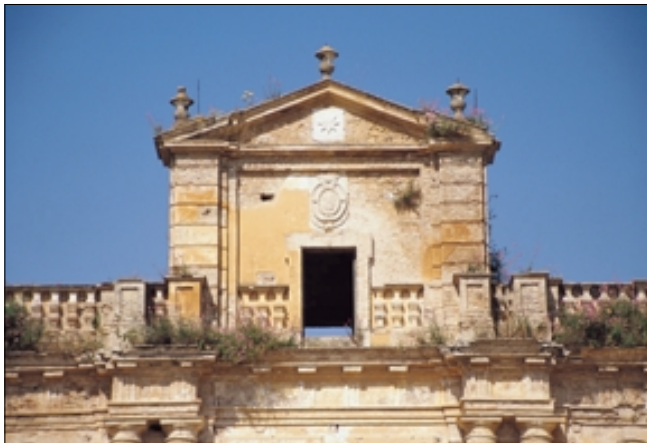
Fig. 7. Vista del estado previo de la fachada oriental del ático con sus evidentes patologías.

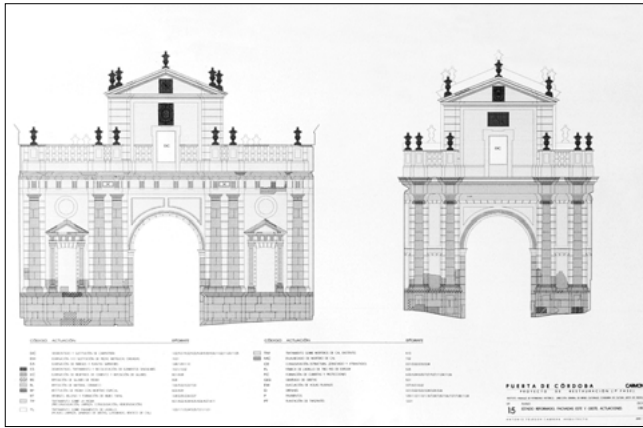
Fig. 8. Plano de estado previo de las fachadas con los indicadores visuales de alteración.

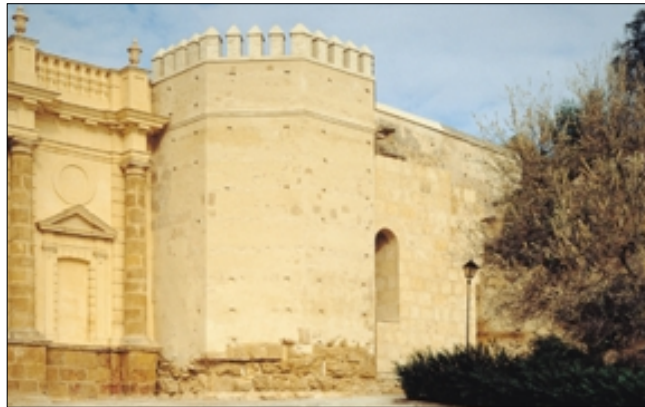
Fig. 10. Estado del lienzo norte al inicio de la obra.

Otros problemas de carácter estructural se producían en los lienzos norte y sur, mucho más graves en el lado norte debido a la pérdida de la cortina muraria de sillares (*opus quadratum*) que había dejado al descubierto el *emplekton* romano y en precaria estabilidad los recrecidos de tapial que se superponen. Desconocemos el momento en que se dispuso el arco de descarga de traza apuntada y el relleno ataluzado que le acompañaba aunque nos hablan de problemas de estabilidad desde muy antiguo que no quedaron resueltos, dadas las grietas y pérdidas que presentaban ambos. Todo ello se agravaba, aun más, por la pérdida de masa y socava del alcor en las proximidades del lienzo, lo que en la práctica se traducía en una pérdida recíproca de sustentación⁷.

Si en el lienzo sur la construcción de un nuevo muro de ladrillo entre el extremo del lienzo y el alcor también, nos ha permitido fijar una parte del monumento sometida a graves erosiones con una solución similar a la que existía en este lugar, por su parte, la consolidación del lienzo norte mediante la recuperación de la cortina de piedra exterior conlleva decisiones más complejas. Al pésimo estado estructural de esta parte del monumento se sumaba el hecho de que ofrecía una lectura distorsionada sobre el modo en que se producía el contacto con el alcor. El nulo valor constructivo y formal de las reparaciones realizadas en el pasado con la aparición de arcos de descarga, taludes y fragmentos reutilizados del propio lienzo, y la acelerada pérdida de los restos romanos del muro defensivo que habíamos constatado, nos condujeron a la recuperación de la estructura original del lienzo y de la poterna que se disponía en contacto con el torreón. La posición y tamaño de la misma habían sido documentadas por los arqueólogos cuyo informe ofrecía certezas razonables y suficientes para acometer tal recuperación.

El sistema constructivo utilizado se asemeja al original romano aunque con algunas variaciones: tongadas de sillares que se van rellenando con un hormigón de matriz caliza. Los sillares ofrecen dimensiones similares a los del lienzo sur, aunque de menor espesor dadas las limitaciones presupuesta-

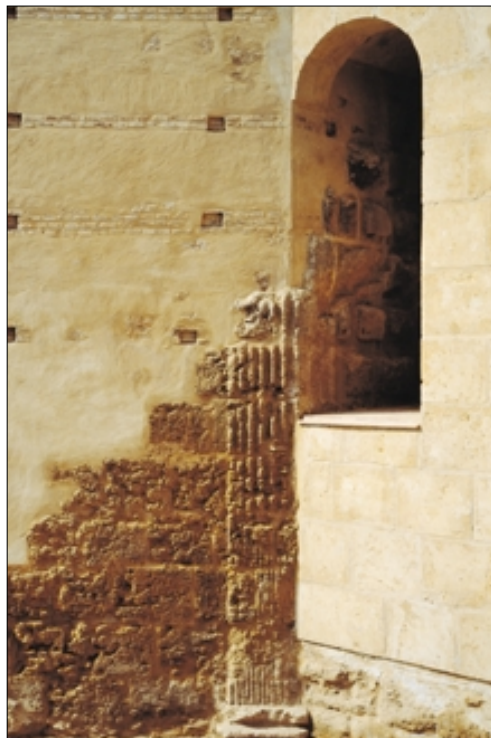
Fig. 11. Vista final del torreón y el lienzo norte y paterna.

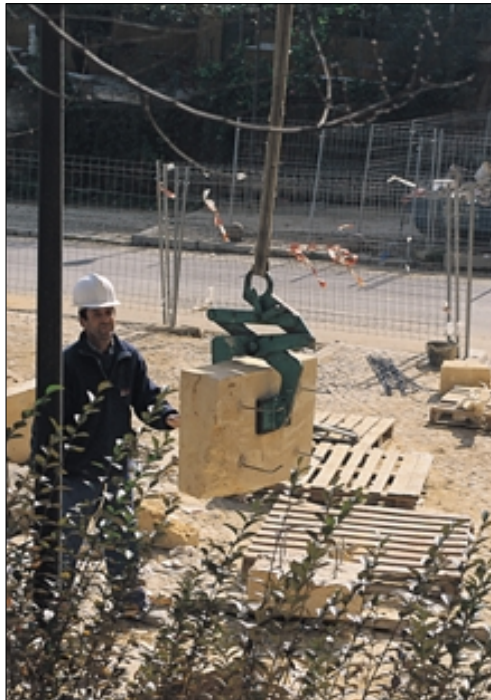
Fig. 12. La nueva cortina de piedra del lienzo norte y la poterna.

rias de puesta en obra. A cada uno de ellos se le introdujeron cuatro pernos de acero inoxidable para mejorar la adherencia al relleno y se trataron por sus caras no visibles con resina acrílica para evitar la migración de sales a la cara externa.

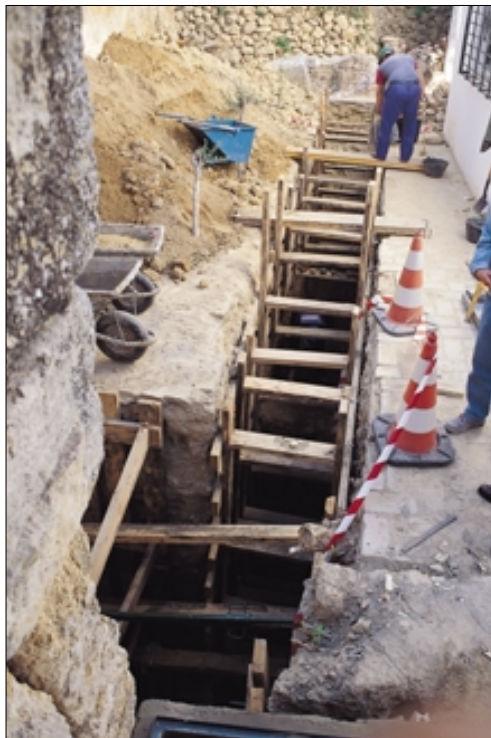
Fig. 14. Zanja entibada para la disposición del drenaje por el lado oeste del lienzo sur.

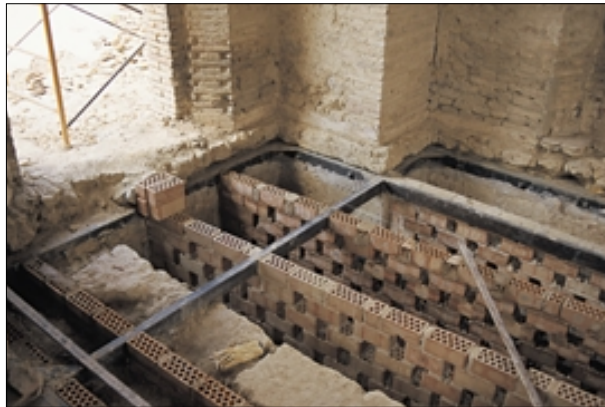
Fig. 15. Atirantado a nivel del suelo del ático.

Otras operaciones estructurales han sido el atirantado y zunchado del ático, a nivel de la cubierta y del suelo, respectivamente. En cubierta se utilizaron tirantes de acero de alta resistencia postensados y embutidos en fundas rígidas de plástico rellenas con lechada de cemento. En el suelo del ático, se dispuso un atirantado de perfiles de acero en C, conformando dos rectángulos soldados y anclados a los muros con pernos recibidos con resina epoxi. El vaciado arqueológico del trasdós de la bóveda permitió sustituir el relleno de tierra por un tabicado de citara sobre el que se colocaron rasillones para recibir la solería final.

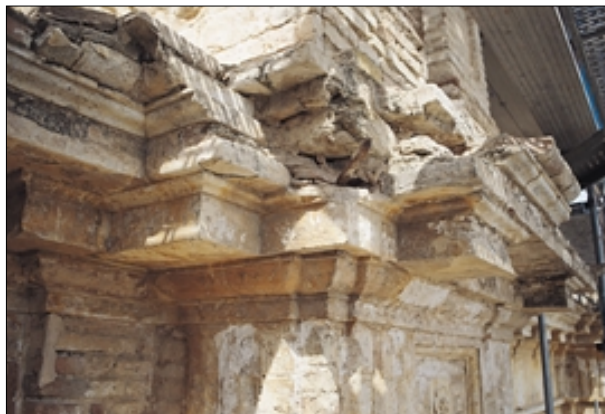
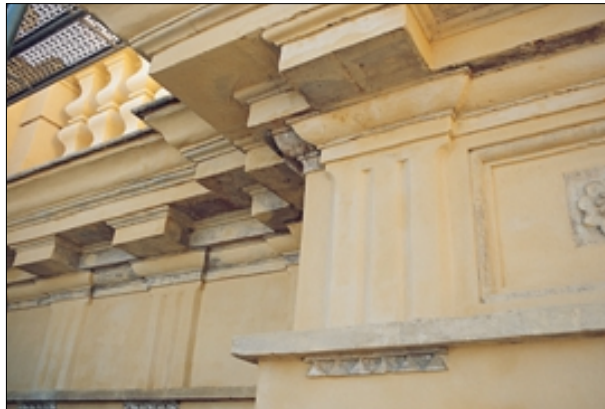
Fig. 16 y 17. Detalle de una cornisa de la fachada oeste antes y después de la intervención.

Patologías no menos importantes son las que afectaban a los revestimientos de la fábrica de ladrillo de la puerta neoclásica. La aparición masiva de plantas superiores y la oxidación de vástagos y refuerzos metálicos aceleraron la extensión y la gravedad de las pérdidas de elementos decorativos y molduraciones, la caída de fragmentos de las cornisas y el deterioro de la fábrica de ladrillo donde había quedado más expuesta.

En los elementos decorativos, molduras y cornisas se procedió tanto a la eliminación de musgos, líquenes y algas con biocidas como al saneado y rejuntado de las llagas y juntas con mortero de cal en los paramentos de ladrillo. Los paramentos neoclásicos se revistieron a continuación con mortero de cal y arena rubia y se revocaron con un estuquillo de marmolina, cal y pigmentos naturales que le dieron el color deseado. Este procedimiento (que difiere del original, simple pintura sobre el mortero) facilitará el mantenimiento de las fachadas. Los morteros existentes que se encontraban bien adheridos al soporte se han consolidado por su valor documental. Los elementos decorativos como los jarrones y algunas grandes piezas de las cornisas se han fijado mediante anclajes y vástagos de acero inoxidable recibidos con resina epoxi. Para la completa restauración de las cornisas se realizó un inventario de todos los tipos de ladrillo existentes, se evaluaron las pérdidas y se encargaron las piezas necesarias de cada tipo.

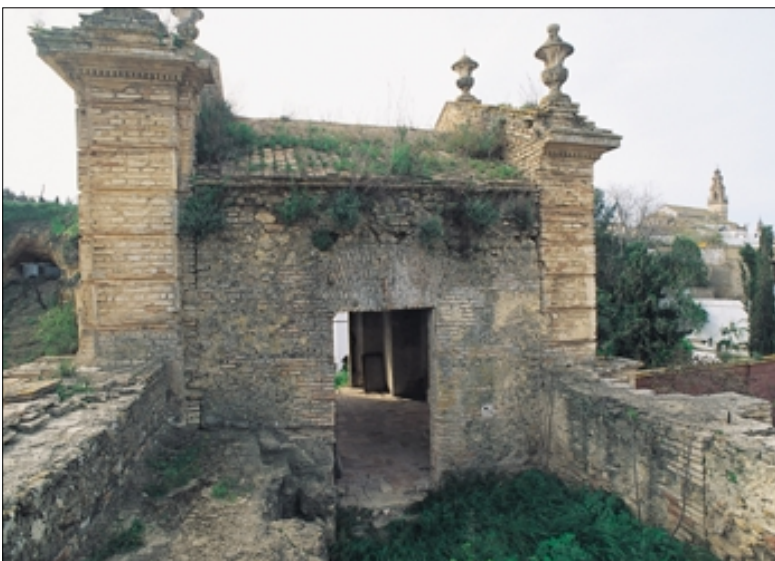
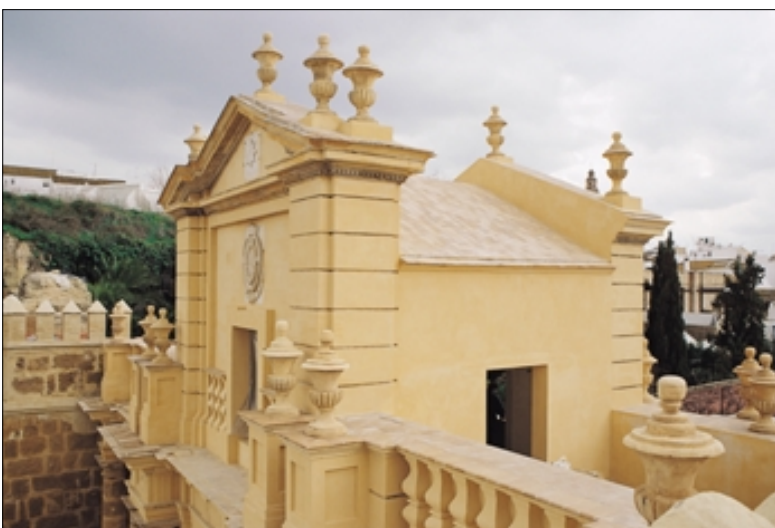
Fig. 18 y 19. Aspecto parcial de las cubiertas antes y después de la intervención.

Las cubiertas tenían problemas de filtraciones y pérdidas de juntas que afectaban de humedad a las bóvedas y los macizos inferiores. El problema más grave era la permeabilidad de los adarves, tanto sobre las torres como sobre los laterales del vano central. El desarrollo de plantas superiores era extraordinario y el precario sistema de evacuación de las aguas a través de mechinales no cumplía su labor. Por ello, se procedió a eliminar los árboles y las plantas superiores con herbicidas y se impermeabilizaron las cubiertas, los adarves y las albardillas de petos y almenas con pinturas al clorocaucho sobre mallas de fibra de vidrio. La evacuación de las aguas pluviales por los mechinales existentes se facilita ahora con las pendientes adecuadas. Para la reconstrucción de los tapiales se utilizaron hormigones similares a los del tapial, utilizando una matriz caliza, fragmentos de piedra y cascotes de ladrillo. Se dispusieron encofrados de madera y se hormigonó por tongadas de manera similar a la técnica original.

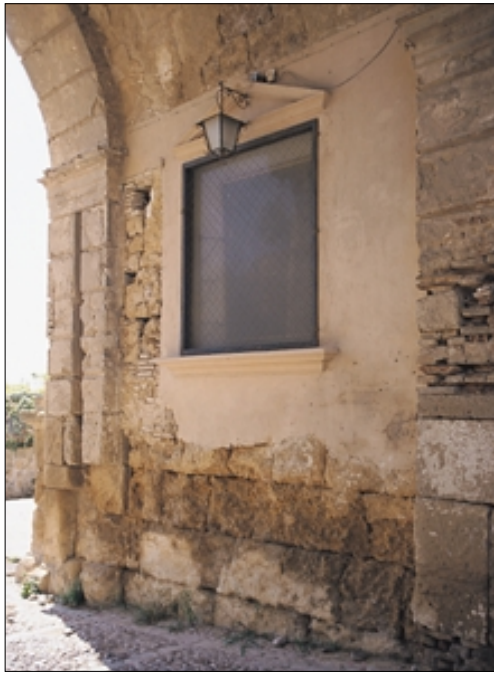
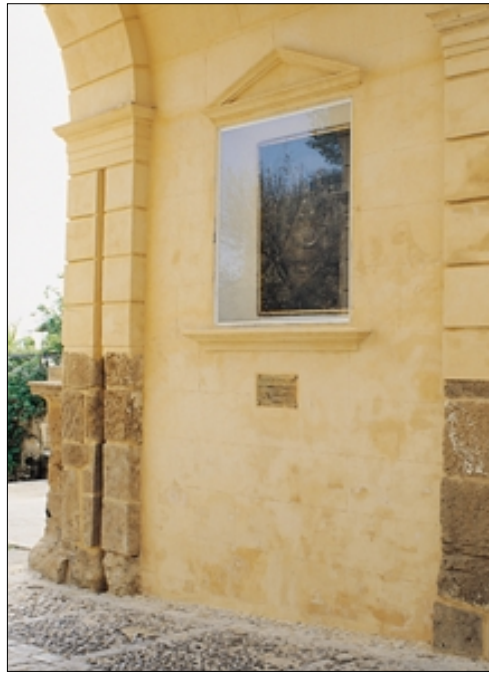
Fig. 20 y 21. Hornacina de la Virgen de Gracia, patrona de Carmona, antes y después de la intervención.

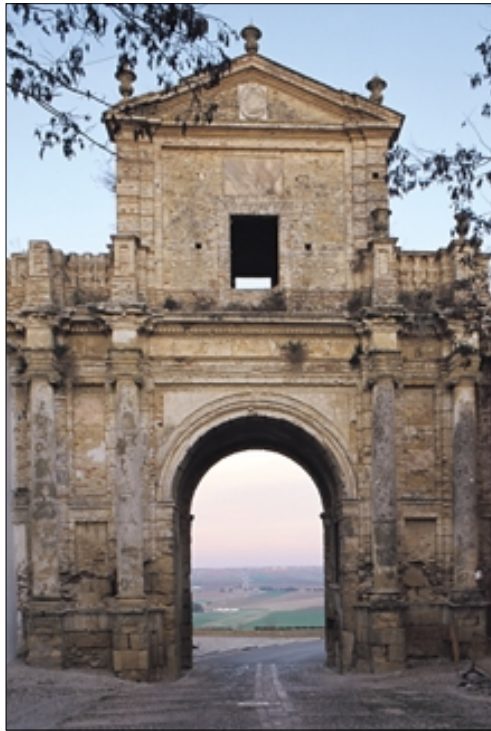
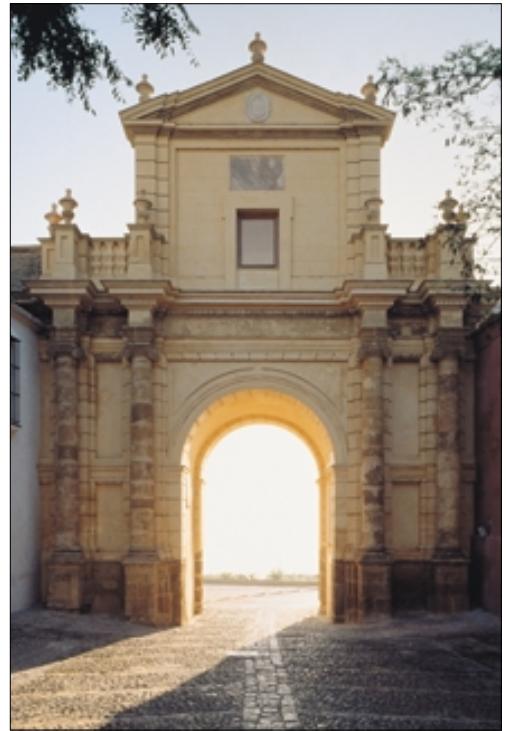
Figuras 22 y 23. Detalle de la fachada oriental antes y después de la intervención.
