Tratamiento de la piedra, revestimientos y acabados

Fátima Bermúdez-Coronel García de Vinuesa

Estado de conservación

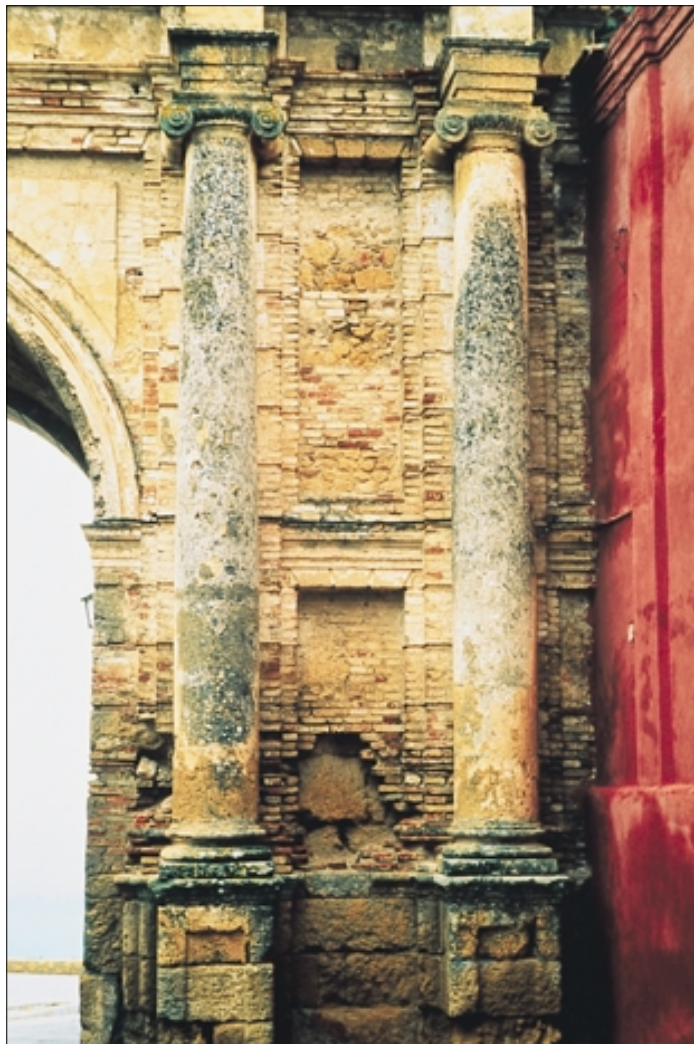
El estado de conservación¹ que presentaba era malo, (foto 1) aunque no existían daños que perjudicaran gravemente su estructura. Las patologías que afectaban a este edificio obedecían a distintos factores, tanto endógenos como exógenos; entre los primeros podemos enumerar:

1. Vista de la fachada oeste, lateral derecho, en las que se pueden observar las distintas patologías que afectan a la piedra alcoriza, fábrica de ladrillo y revestimientos.

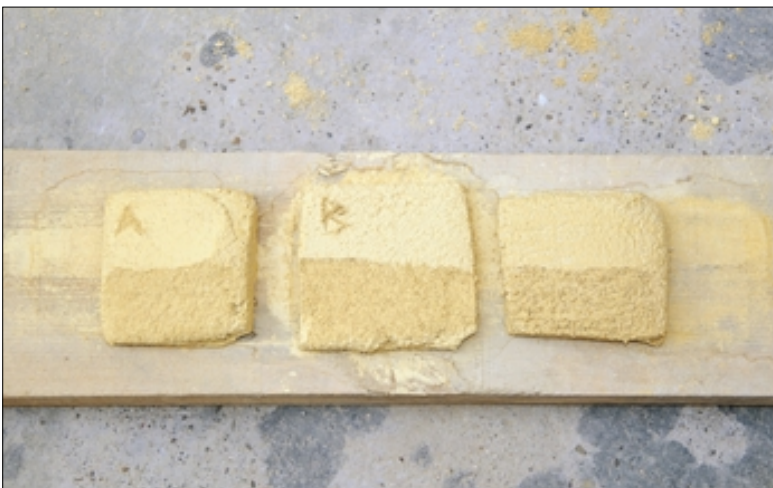
2. Prueba de color en el mortero de rejuntado

Después del tratamiento el material recuperó su solidez y porosidad, y se pudo proceder a la eliminación en seco de zonas que presentaban ataques biológicos, eliminando líquenes y musgos mediante cepillos de cerda y de alambre, para finalmente comenzar el tratamiento de limpieza en húmedo, mediante agua atomizada y cepillado. Durante esta fase se sanearon fisuras y llagas. Una vez suprimida la materia disgregada, los depósitos, el polvo y la suciedad, comenzó el tratamiento de reposición de juntas, realizándose pruebas de color para el mortero de rejuntado de sillares, y de esta forma conseguir una tonalidad similar a la del paramento donde se iba a emplear (foto 2); sólo se aplicó en las que presentaron abofamiento o pérdida de material. Se rellenaron con mortero de cemento blanco, cal y marmolina de dosificación 1:2:8 a la que se añadió pigmento natural.

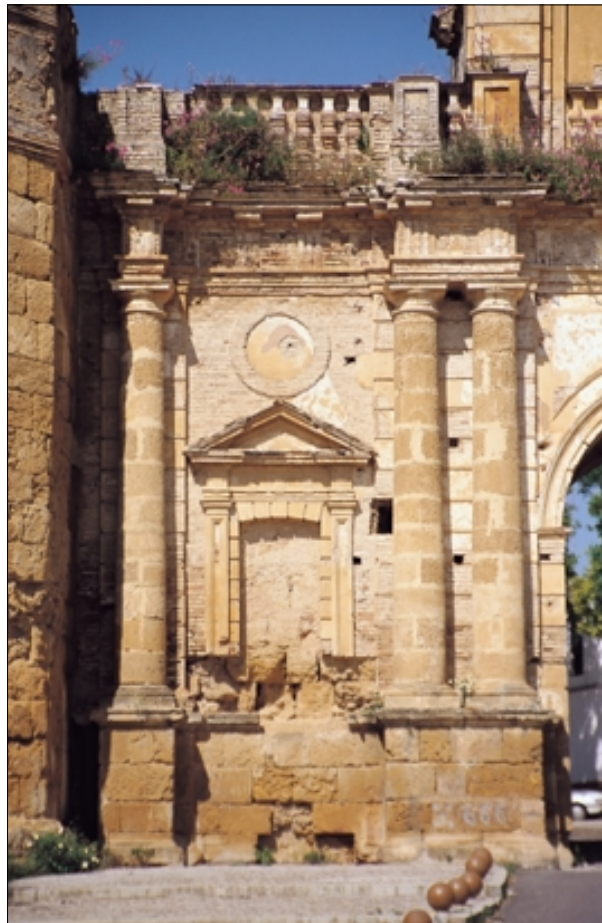
3. Fachada este, lateral izquierdo antes de iniciar la intervención.

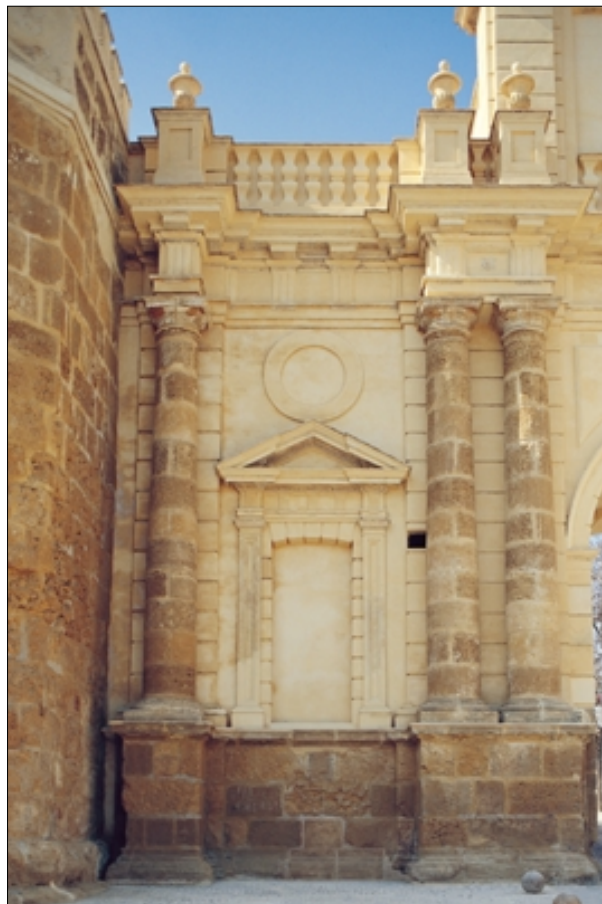
4. Vista de la fachada este una vez concluidas las distintas fases de restauración, se pueden observar la reposición de piedra, mortero y reintegración por medio de veladuras.

Para la integración de las reposiciones se le proporcionó una textura similar a la zona circundante, con textura abujardada. Posteriormente se procedió a la reintegración del color, a un nivel más bajo que la superficie original como criterio diferenciador, y con la intención de hacerlos fácilmente identificable de cerca; en la reintegración con pátinas se empleó pigmentos naturales disueltos en agua, y resina sintética acrílica diluida al 2%. Finalmente se procedió a la consolidación de la piedra alcoriza, para incrementar la resistencia a la compresión y disminuir la succión capilar, utilizando el producto aplicado anteriormente, basado en ester de sílice (consolidante OH), y a la hidrofugación con un producto basado en siloxano modificado (Tegosivin HL –I00), que permite la absorción de agua en estado de vapor.

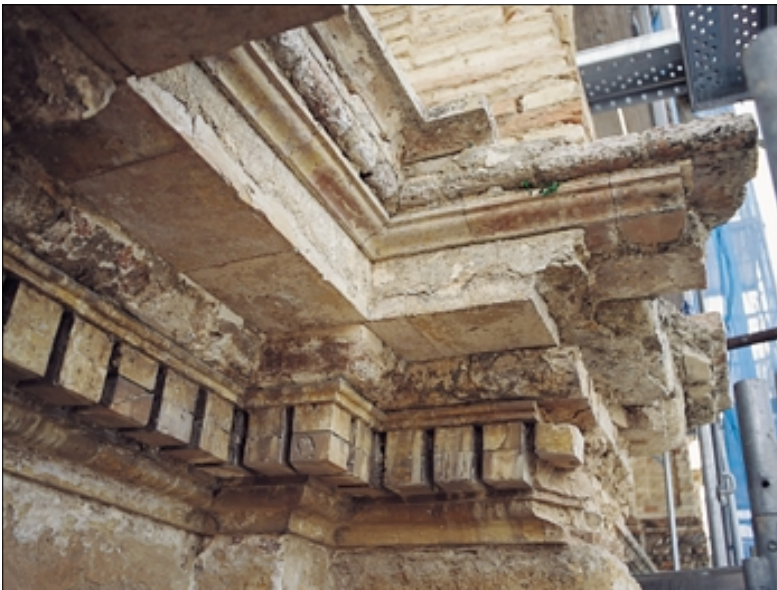
5. Detalle de la cornisa de la fachada oeste antes de la intervención.

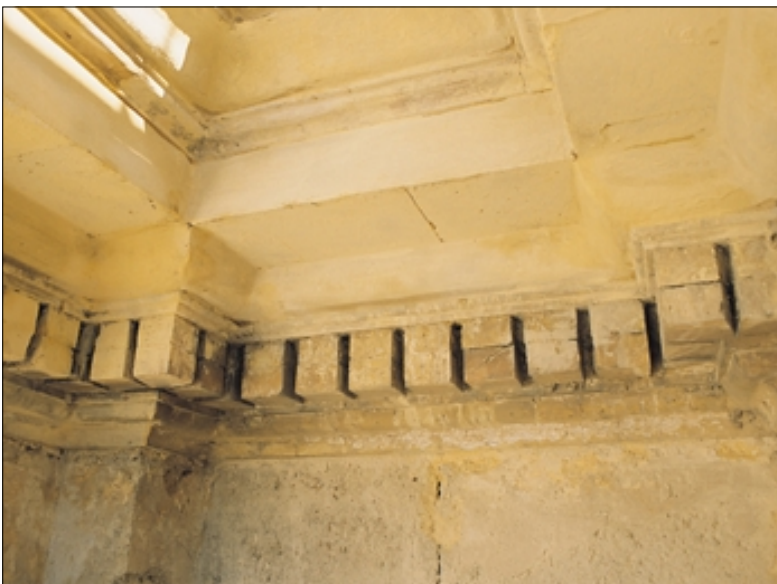
6. Detalle de la cornisa de la fachada oeste concluida la restauración.

Una vez concluida la limpieza, se comenzó a reponer la fábrica de ladrillo en ambas fachadas, colocando piezas que anteriormente se habían desmontado, y las de nueva manufactura, hasta recuperar los volúmenes perdidos. En la zona de balaustrada, la reintegración empezó colocando las hiladas más bajas hasta llegar al nivel del pretil, rematando el conjunto ladrillos de gotera y solería. La zona de cornisas (foto 5) era la que presentaba mayores daños en elementos decorativos y molduras, por la oxidación de vástagos y refuerzos metálicos que habían provocado pérdidas y caídas de fragmentos de las cornisas. Su reconstrucción se realizó eliminando los elementos metálicos, reemplazándolos por varillas de acero inoxidable y sustituyendo el ladrillo de mesa por piezas ejecutadas in situ mediante un entramado de armadura. Una vez fraguado se procedió a la colocación de las piezas cerámicas en hiladas hasta recuperar la totalidad de las cornisas (foto 6).

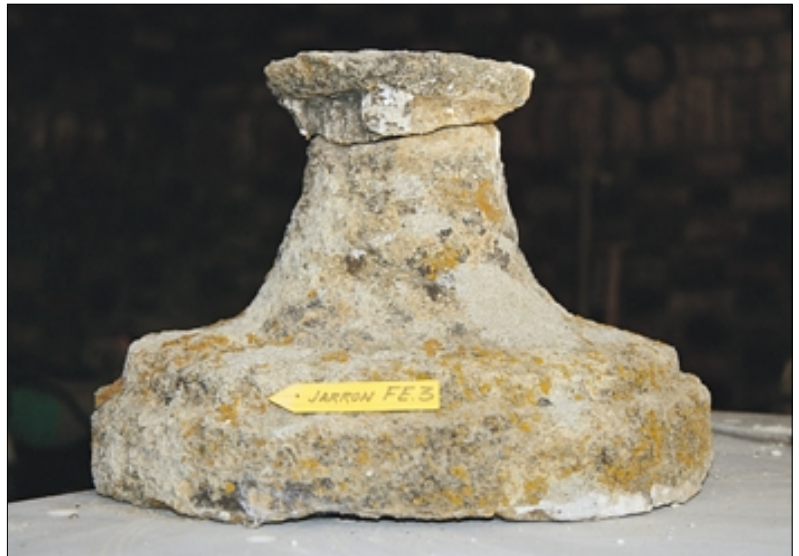
7. Estado de conservación de base de jarrón, pieza nº I.

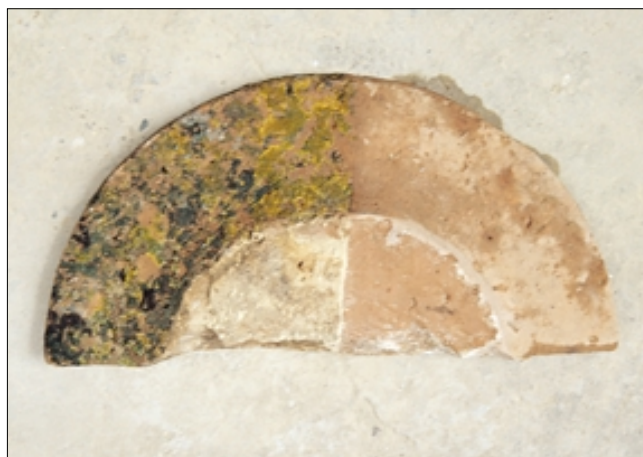
8. Proceso de limpieza, con eliminación de líquenes en pieza cerámica nº V.

Comenzó el proceso de restauración de los jarrones, suprimiendo el material de agarre, posteriormente se cepillaron en seco para eliminar líquenes y se sumergieron las piezas en solución biocida de agua y New Dess al 10%, durante 24 horas (foto 8).

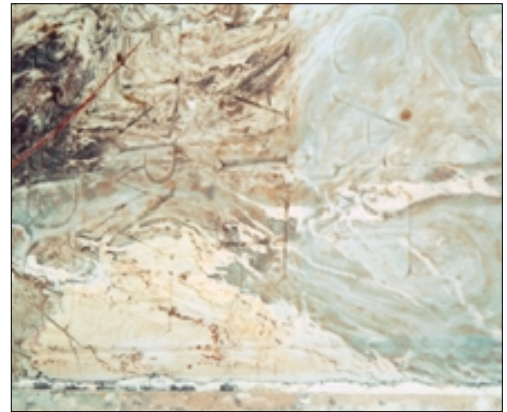
10. Detalle de limpieza en lápida situada en el ático de la fachada oeste.

las lápidas del tímpano del alzado oeste, se inició el tratamiento biocida y el de limpieza en húmedo debido al fuerte ataque de líquenes que presentaban (foto 10). Finalmente se selló el perímetro de las mismas mediante mortero.
