Conservación de obras de arte contemporáneo sobre papel: Tres ejemplos de intervención

José Cortés Arjona

*Servicio de Restauraciones de la
Diputación Foral de Álava*

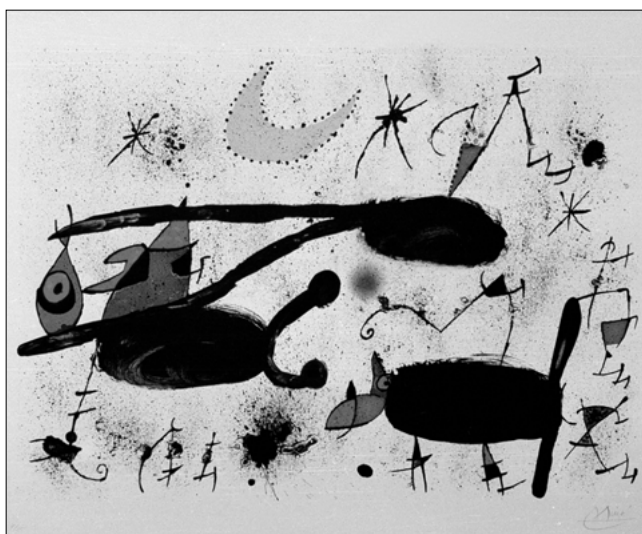
1. *Homenaje a
Joan Prats*. Joan
Miró Serra
1971.

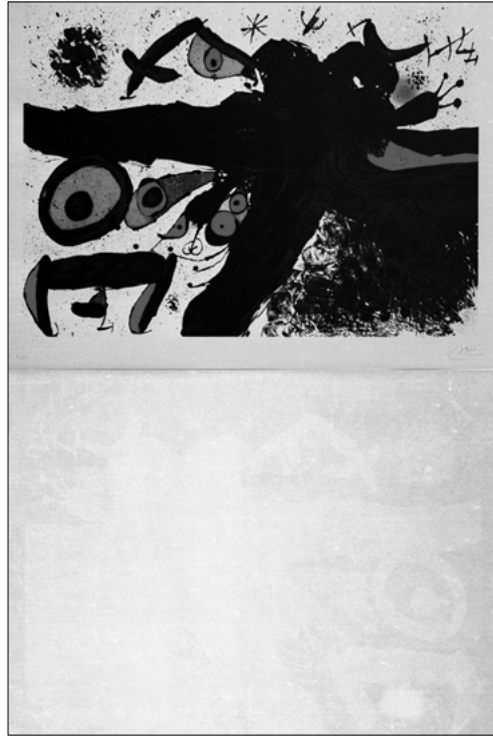
El estado de conservación que presentaban las obras era *muy malo*. La utilización como tablero-soporte del enmarcado de un material de tan baja calidad como el *tablex* (pH de superficie 4,5), que nunca debiera ser utilizado por ser una rica fuente de compuestos ácidos, en contacto directo con la obra durante tan prolongado periodo de tiempo, había provocado su acidificación por la migración de ácido, dando lugar a fuertes reacciones de oxidación e hidrólisis ácida que se habían traducido en un fuerte oscurecimiento del soporte, especialmente evidente en el reverso, modificando los valores cromáticos originales de la obra. El pH de las litografías, antes de ser tratadas, oscilaba entre valores de 4,3 y 4,8. (Foto 2)

Por el reverso de la propia obra observamos una tercera réplica del original, en este caso debido a diferencias dadas en el grado de oscurecimiento. En las zonas correspondientes a la tinta, el oscurecimiento había sido mucho menor (a mayor densidad de tinta menor oscurecimiento, y viceversa), al igual que en las zonas que se correspondían con las etiquetas y flejes colocados sobre la cara exterior del *tablex*. Estos habían actuado de barrera a la penetración de la humedad, como las zonas entintadas, por donde el aire no había podido penetrar en igual medida que en el resto, de ahí que el oscurecimiento haya sido menor.

2. Anverso y reverso de una de las litografías. Estado inicial.

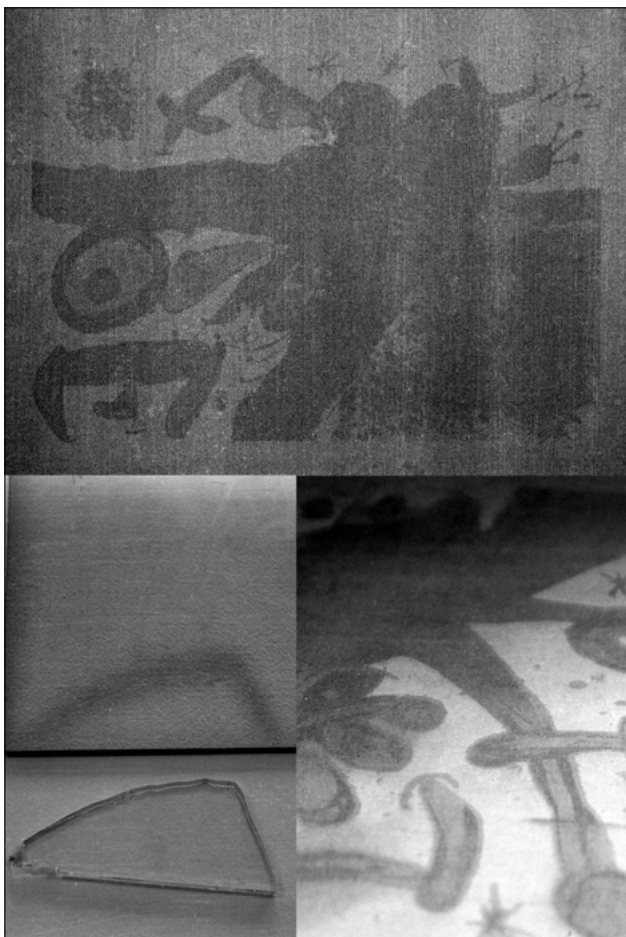
Ya se ha comentado la ausencia de materiales para el sellado del marco. El polvo había penetrado por los bordes del perfil filtrándose y depositándose en el interior, sobre el cristal, atraído por éste. Al estar fuertemente presionada la obra contra el cristal, el polvo se había canalizado por el único espacio de que disponía y que eran las zonas sin tintas. Al desmontar la obra pudimos observar cómo sobre la parte interna del cristal el polvo depositado había producido una réplica exacta en negativo de la obra.

Por otro lado, los procesos de oxidación habían *estampado* en la cara del *tablex* en contacto directo con la obra otra réplica exacta de la misma. Irónicamente podríamos decir que los agentes de deterioro habían creado dos copias exactas de la obra.

- 3. 1 Cara del *tablex* en contacto con la obra.
- 3. 2 Detalle. Oscurecimiento por fractura del cristal.
- 3. 3 Polvo depositado en el interior del cristal.

En varios de los marcos el cristal se había roto penetrando la humedad por estas fisuras hacia el anverso de la obra. Esto se tradujo en nuevos oscurecimientos que siguen la misma forma de la fractura, más anchas y oscuras por el reverso al estar en contacto con la fuente de ácidos.

Por último, en los cuatro márgenes se aprecia un oscurecimiento igual al ya descrito y por las mismas causas. (Foto 3).

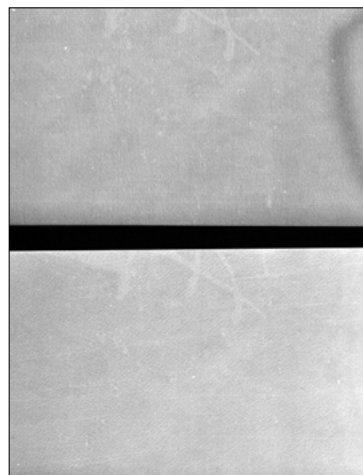
4. Detalle. Oscurecimiento antes y después del baño alcalino.

- Desacidificación en baño por contacto del reverso con una disolución acuosa de hidróxido de calcio (1 gr por litro) durante 10 minutos, evitando de esta forma la decantación durante el oreo del hidróxido sobre las tintas. Mediante este baño alcalino conseguimos además que el oscurecimiento, en especial el producido por las roturas del cristal, se suavizara a niveles que no dañen la contemplación de la obra.

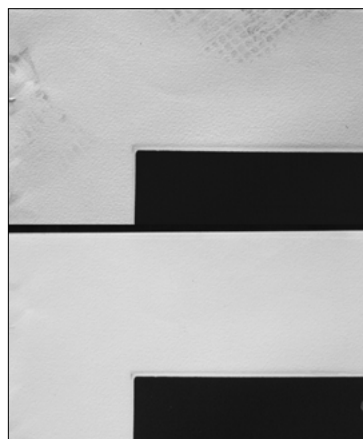
Al ir revisando las obras observamos con sorpresa cómo una de las obras, una estampa de técnica: litografía y punta seca titulada *G-Le Dernier venu de la dernière planète* (de la serie "La Conquête du Cosmos"), del año 1974, de propiedad particular, presentaba en el canto superior la clara huella de una pisada de zapato así como pequeños cortes, plegados y manchas de suciedad en la esquina superior izquierda.

5. Detalle. Estado inicial y final.

La intervención, afortunadamente realizada con gran éxito, consiguió eliminar las manchas. Aunque sencilla, debió ser realizada con suma precaución para no dañar las fibras del papel, muy poroso y sensible a las abrasiones. (Foto 5)

Se realizó una limpieza mecánica con goma en polvo bajo lupa binocular, previo desempolvado del anverso y reverso con brocha de pelo suave. Finalizada la limpieza, se eliminaron los posibles restos sólidos de la goma por cepillado y aspiración. Los cortes se repararon con tisú de 9 gr y klucel G al 5% en alcohol etílico con metilcelulosa al 3% en agua, en la proporción de 2/1. Los plegados se corrigieron con espátula termostática en seco. Posteriormente se dieron las instrucciones pertinentes para su montaje y enmarcado.

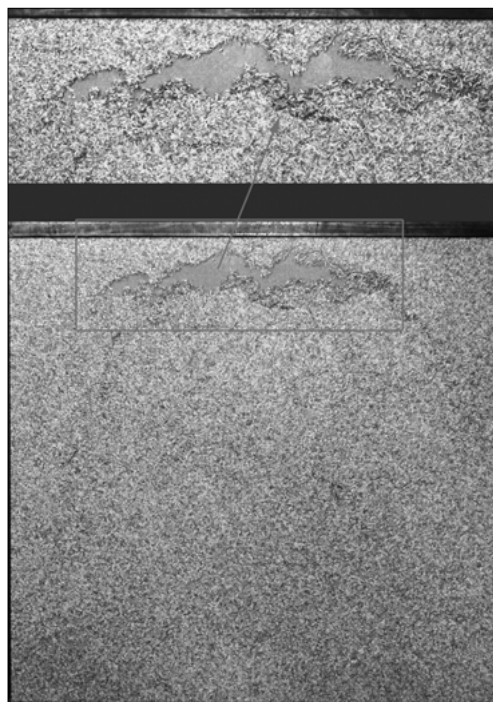
La técnica de ejecución de la obra nos plantea un serio problema de tipo *físico-mecánico* debido a la falta de sujeción del papel moneda al soporte-aglomerado, que por su propio peso cae, dando lugar a la formación de "calvas" que llegan a dejar ver el aglomerado. Este desplazamiento se ve favorecido por la forma desigual en que se distribuye la presión, mayor en los bordes, las variaciones bidimensionales del soporte-aglomerado y, por otra parte, su posición de presentación vertical, unido a la acumulación de pequeños golpes y vibraciones que tienen lugar durante su manipulación, transporte y exposición temporal (no se expone de forma permanente). Todo esto hace inevitable la caída del papel desde la zona donde la presión del soporte es menor, la central, desplazándose hacia abajo por su propio peso y dando lugar a calvas alrededor de esta zona. El papel más cercano al marco se mantiene fijo, al haber en esta zona una mayor presión contra el cristal. Cada vez que la obra sufre un traslado el desplazamiento comentado se ha ido haciendo mayor. (Foto 6).

6. Estado que presentaba la obra antes de realizar la intervención de urgencia.

- Desmontaje de la obra. Eliminación mecánica de la silicona y del soporte de aglomerado.
- Esponjamiento manual del papel moneda localmente, sólo en las zonas próximas a las calvas.
- Colocación de un cartón corrugado de pH alcalino y sin lignina *Perma/Dur® Archival Corrugated Board*, entre el papel moneda y el aglomerado como barrera. Este tipo de tableros a partir de madera aglomerada con colas de urea-formaldehído y alto contenido en lignina son una fuente, como ya se ha comentado, de compuestos ácidos que con el tiempo oscurecerán y debilitarán el papel.
- Montaje de otro nuevo tablero de aglomerado de 2 mm de espesor fijado con silicona.

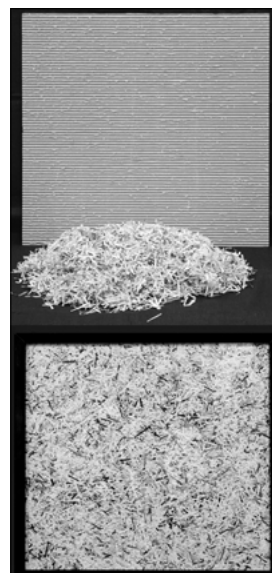
7. 1. Cartón corrugado y papel triturado utilizados en las probetas.
7. 2. Vista de la vitrina montada, utilizada como modelo de ensayo.

Se han comenzado a realizar probetas de ensayo con vitrinas (50x50 cms), papel triturado y una superficie "irregular" colocada entre este último y la trasera, creando así puntos de apoyo que eviten su caída, simulando situaciones semejantes a las que ha podido sufrir la obra, pequeños golpes y vibraciones siempre en posición vertical.

Esta superficie de apoyo la conseguimos del cartón corrugado ya mencionado, al que se elimina mecánicamente una de las capas exteriores de papel; el acanalado interior con sus entradas y salientes hacen de puntos de sujeción. El esponjamiento del papel es muy importante, ya que así se consigue que las tiras se entrelacen formando una red más tupida y de mayor resistencia al desplazamiento vertical (Foto 7).
