Una obra restaurada de José de Ribera: San Pablo ermitaño de la Catedral de Málaga

María del Mar González González > Lourdes Martín García > Lorenzo Pérez del Campo > Marta Sameño Puerto. Centro de Intervención del IAPH

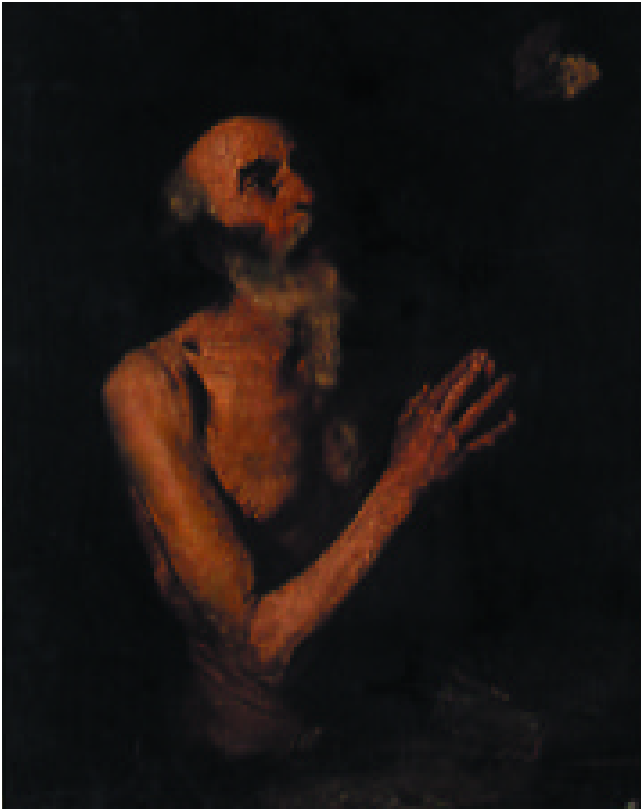
3

3. Toma general del cuadro antes de iniciar los procesos de restauración.
4. Iluminación Ultravioleta para detectar repintes no visibles al ojo humano.

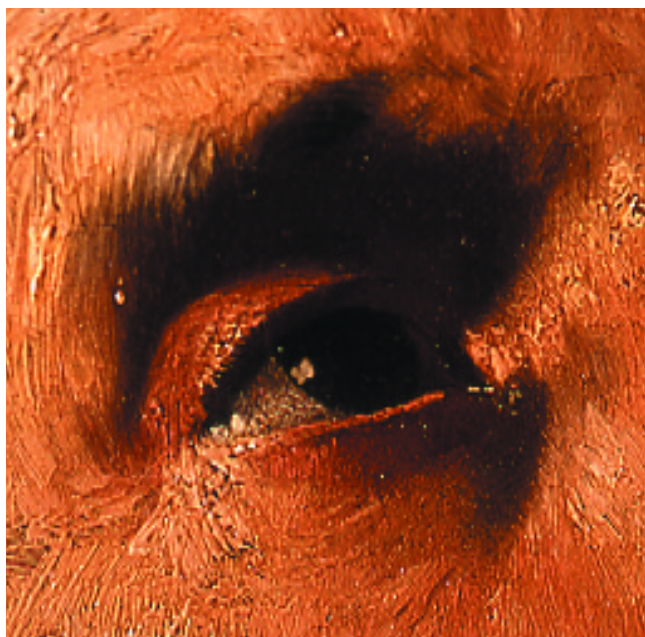
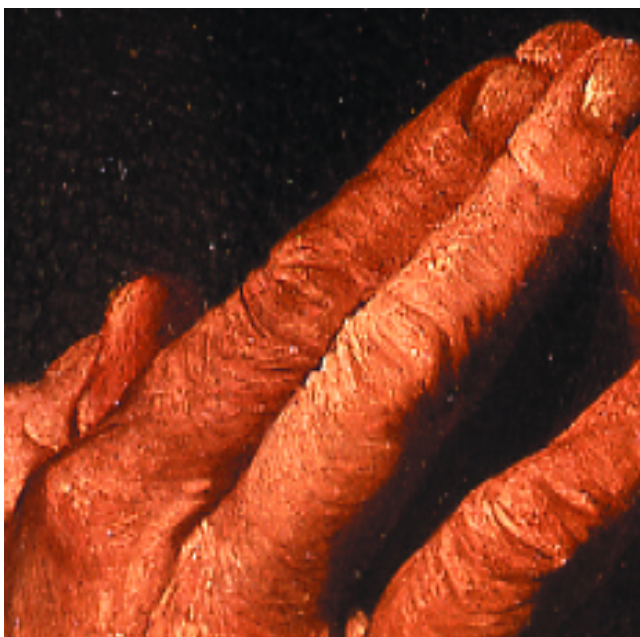
5 y 6. Detalle del tipo de pincelada aplicada en rostro y manos.

Mientras que en el torso y brazo derecho las pinceladas son largas, dejando la huella del pincel, en el rostro y las manos, se ejecutan a golpe de pincel y sin apenas arrastre, sobre todo en las zonas de brillo. La textura de la superficie es rugosa en las zonas con empaste y muy lisa en los fondos o zonas menos empastadas. Esta gran diferencia de empaste entre la figura y el fondo permite detectar, mediante un examen táctil, la pintura con relieve, tanto en la cabeza del santo como en los dedos de las manos.

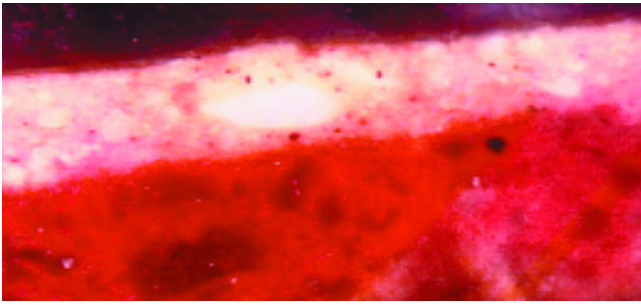
7

7. Sección transversal de una muestra de la carnación, 200X  
8. Tratamiento no tóxico de desinsectación con gases inertes (argón).

Las carnaciones están constituidas por blanco de plomo mezclado con pequeñas cantidades de tierra roja. En el caso de carnaciones que presentan una tonalidad terrosa (como sucede en la muestra extraída de la oreja), ésta se ha conseguido utilizando el color de la capa de imprimación.

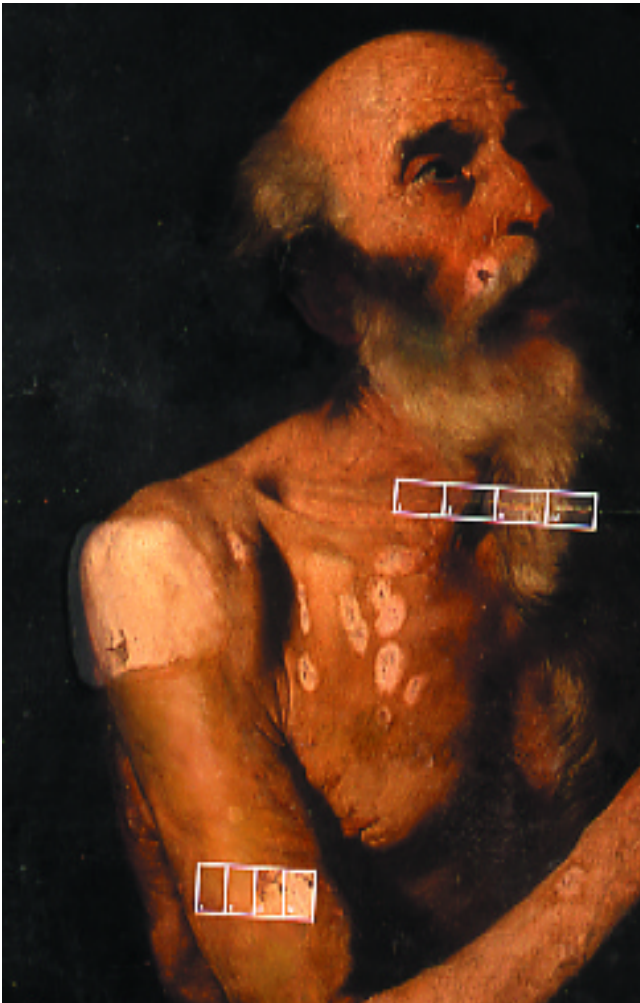
9 y 10. Catas estratigráficas de la fase de limpieza de la película pictórica:

Nivel I Estado inicial.

Nivel II Eliminación barniz.

Nivel III Eliminación repintes.

Nivel IV Eliminación estucos desbordantes.

La limpieza de la superficie pictórica se hizo de forma estratigráfica, retirando primero el barniz superficial, después el repinte y a continuación los estucos que desbordaban la laguna y ocultaban la capa de color.

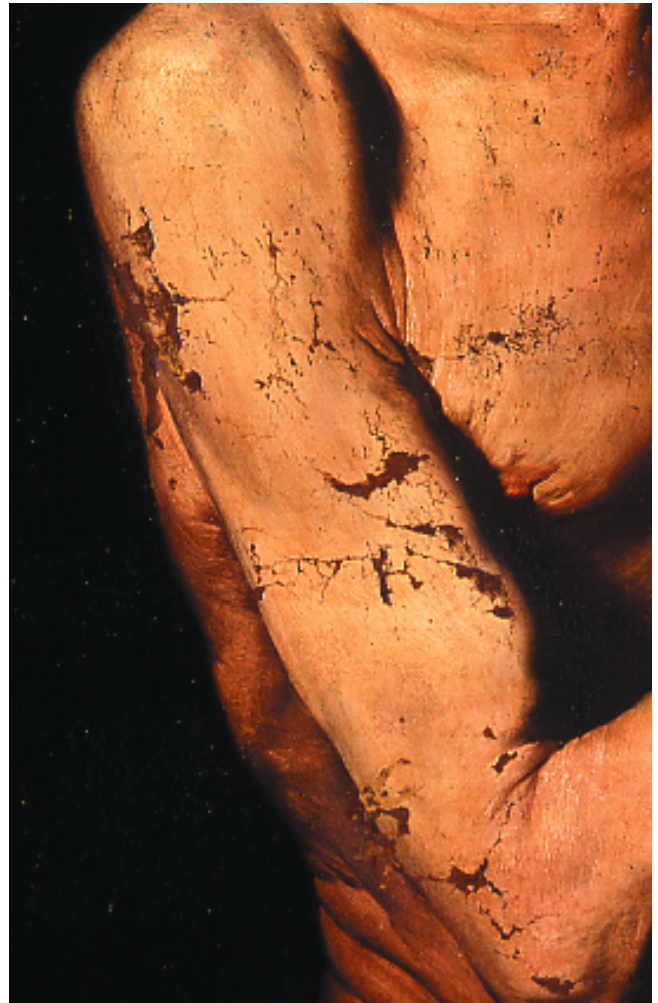
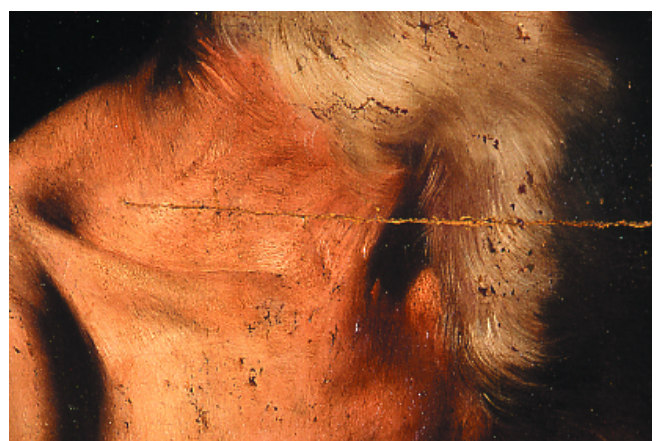
11 y 12. Película pictórica finalizada la fase de limpieza. Una vez eliminados los barnices, repintes y estucos, se observaron todos los daños de la película pictórica.
