# Retablo de La Purificación de la Virgen. Catedral de Sevilla

**Eva Villanueva Romero, Rocío Magdaleno Granja, Julia Rey Pérez, M<sup>a</sup> Isabel Fernández Medina**  
Centro de Intervención del IAPH

### Resumen

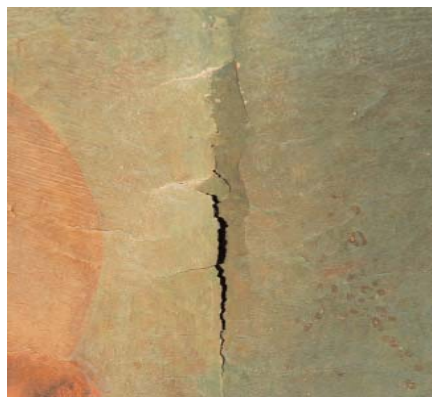
Levantamientos del color en la unión de paneles /  
EUGENIO FERNÁNDEZ RUIZ, IAPH

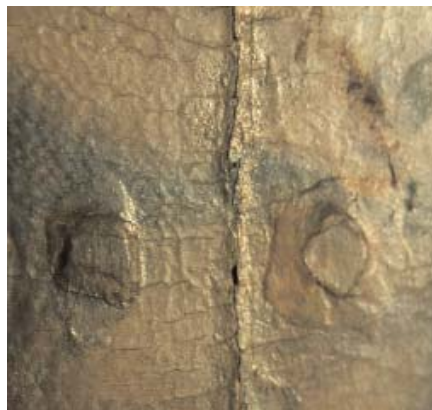
Espigas internas en unión de paneles /  
BEATRIZ CARMONA LOZANO, IAPH

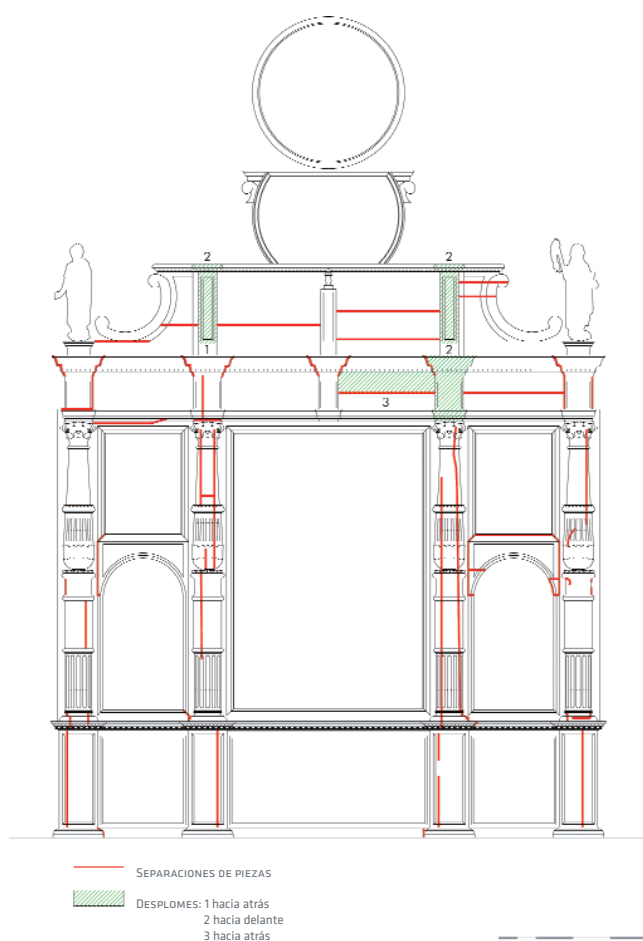
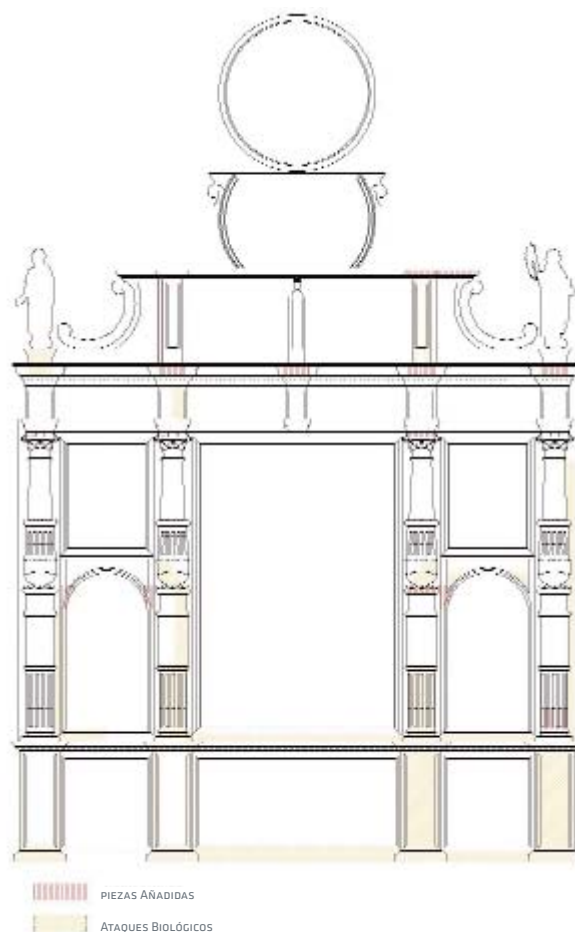
Estado de conservación del Retablo / JULIA REY PÉREZ, IAPH

La estructura (figura p. 136), ejecutada en pino, muestra un estado de conservación desigual aunque en general no se aprecian grandes patologías. El sistema de pilares referidos a las columnas no presenta ataque biológico aunque la madera está muy seca y se puede hablar de una buena estabilidad estructural. Las patologías relacionadas con el comportamiento estructural están asociadas a los elementos intermedios cuya función es garantizar una adecuada transmisión de las cargas gravitatorias en el plano del retablo. El fallo de estos elementos y de la arquitectura del retablo hacen que empiecen a ser elementos que trabajan como ménsulas con cargas en punta generando una serie de fallos estructurales en cadena.

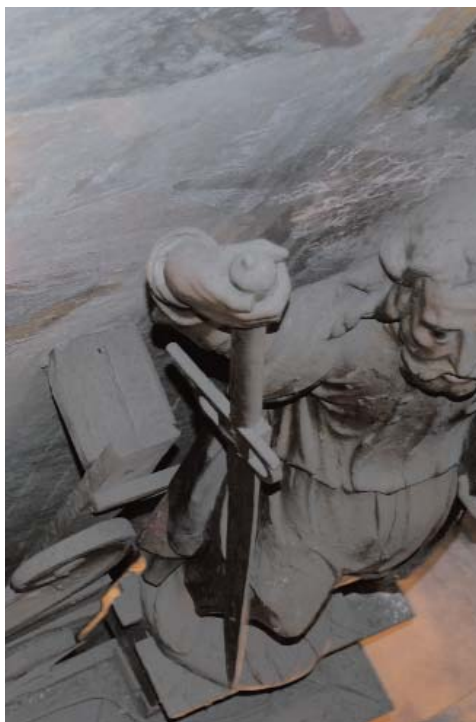
Estaca de separación /  
EUGENIO FERNÁNDEZ RUIZ, IAPH

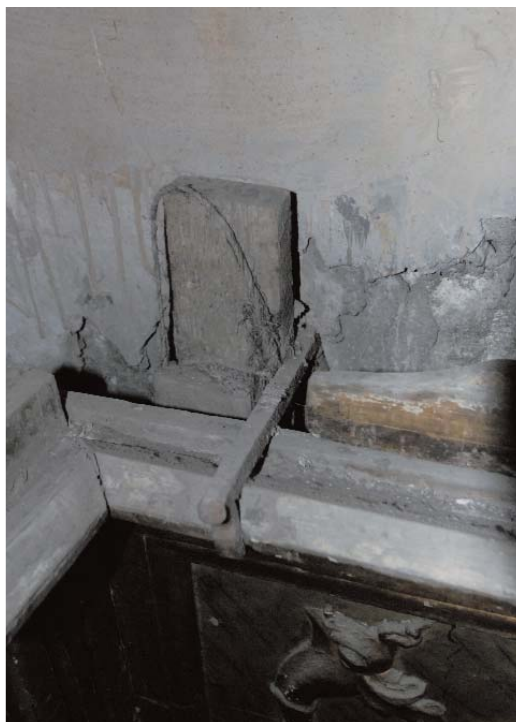
Gancho de agarre /  
EUGENIO FERNÁNDEZ RUIZ, IAPH

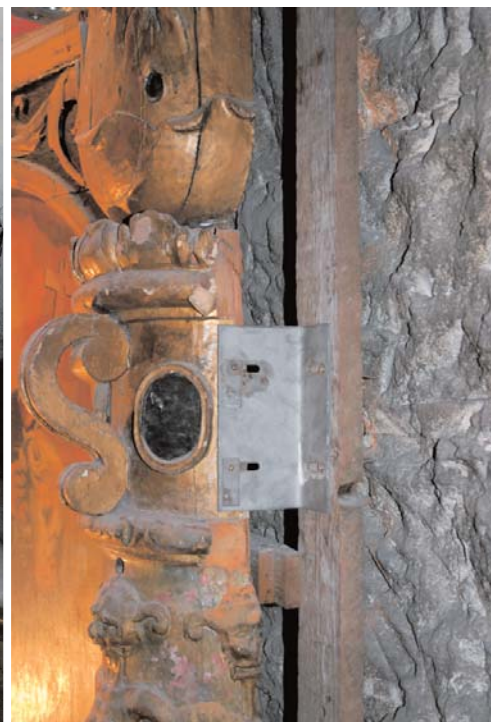
Pletina de agarre /  
EUGENIO FERNÁNDEZ RUIZ, IAPH

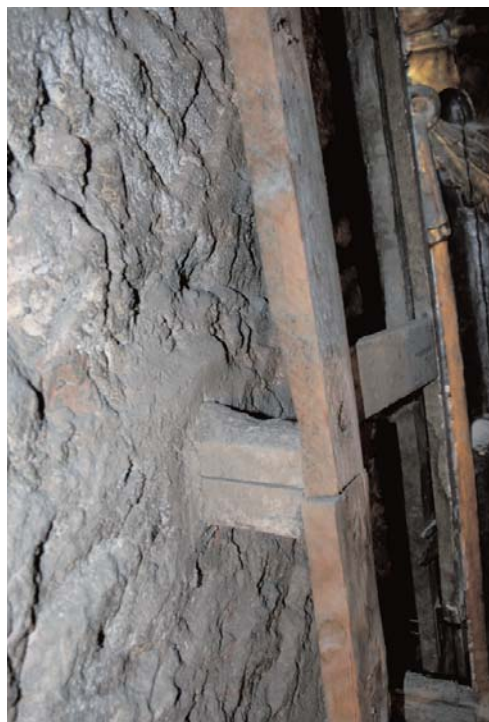
🕒 Rollizo de sujeción/  
EUGENIO FERNÁNDEZ RUIZ, IAPH

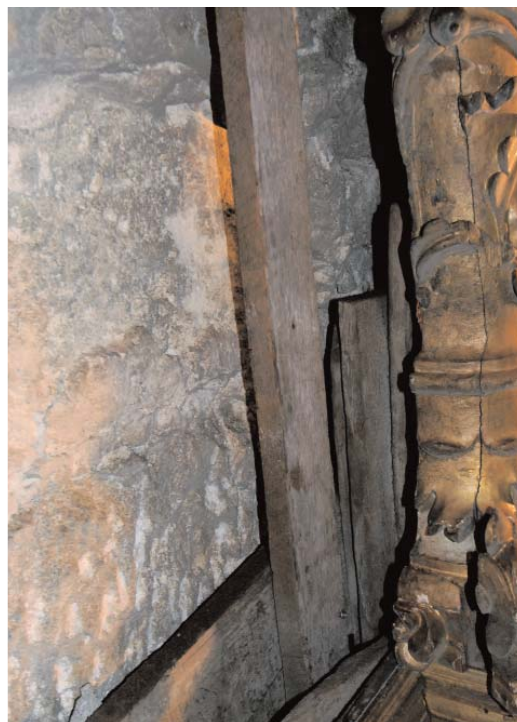
🕒 Tablas superpuestas /  
EUGENIO FERNÁNDEZ RUIZ, IAPH

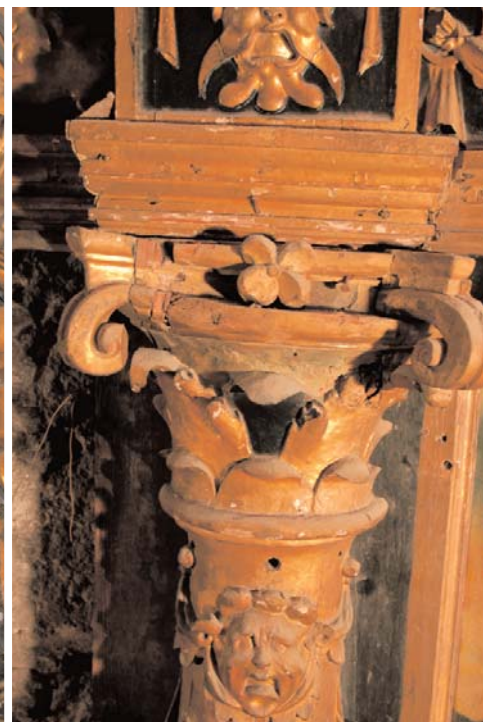
Un caso significativo es el empleo de tornillos pasantes en las columnas que quedan así unidas a la estructura portante del retablo. Además se emplea un refuerzo de sujeción mediante pletinas de agarre para garantizar la estabilidad de la columna.

🕒 Hueco tornillo pasante /  
EUGENIO FERNÁNDEZ RUIZ, IAPH

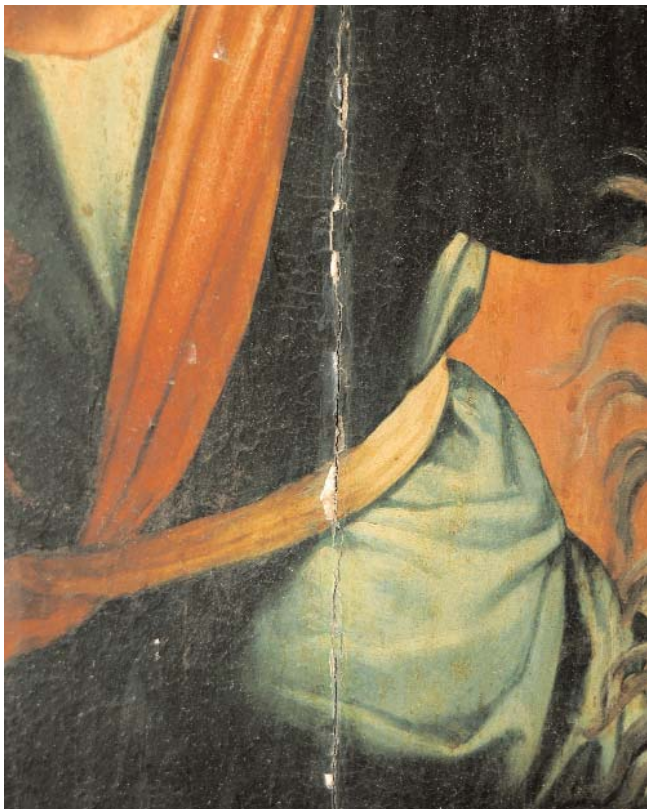
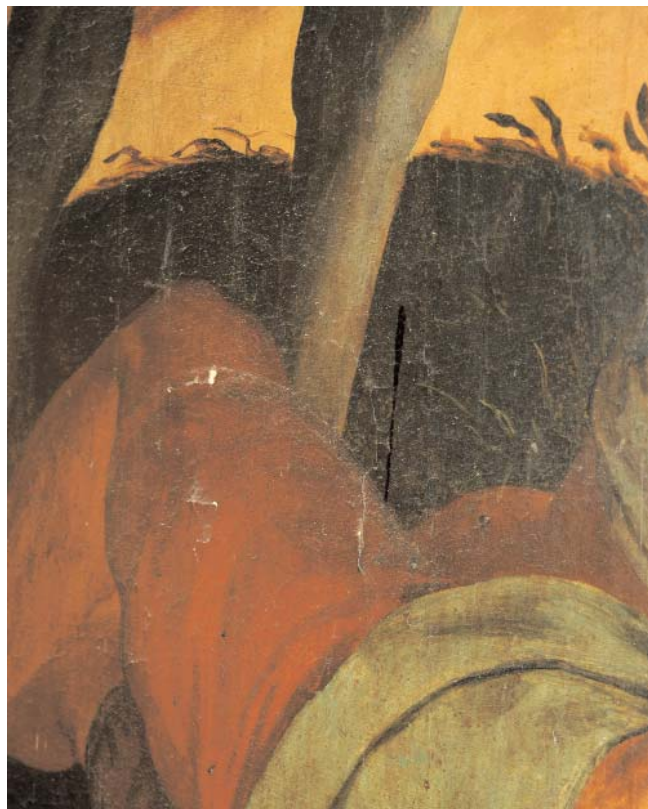
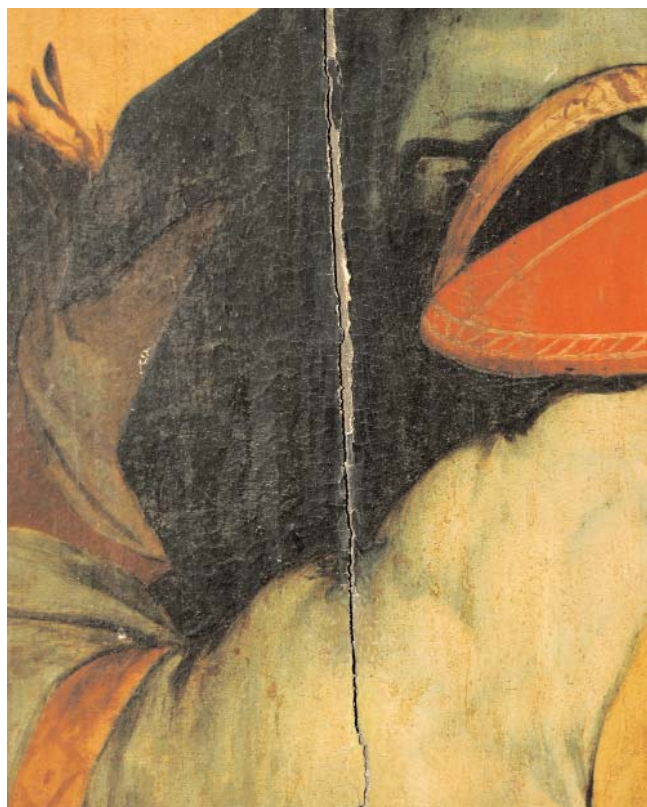
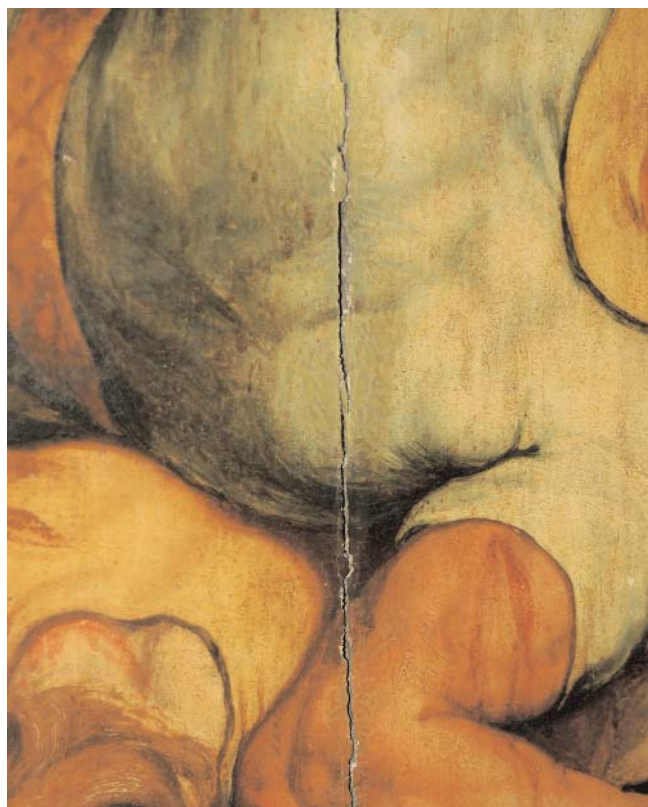
La madera es hidrófila lo que provoca cambios de volumen según sean las condiciones ambientales. Estos cambios han dado lugar a fisuras, grietas y separación de paneles, llegando a romper las fibras de estopa y el enlizado de refuerzo hasta repercutir en la superficie pictórica. En las tablas del ático se ha observado la disminución volumétrica del soporte lignario al quedar visible por el anverso parte de la madera que en origen estaría tapada por el

Estado de conservación: separación de paneles, levantamientos y pérdidas en el estrato pictórico y repintes sobre el color original / EUGENIO FERNÁNDEZ RUIZ, IAPH

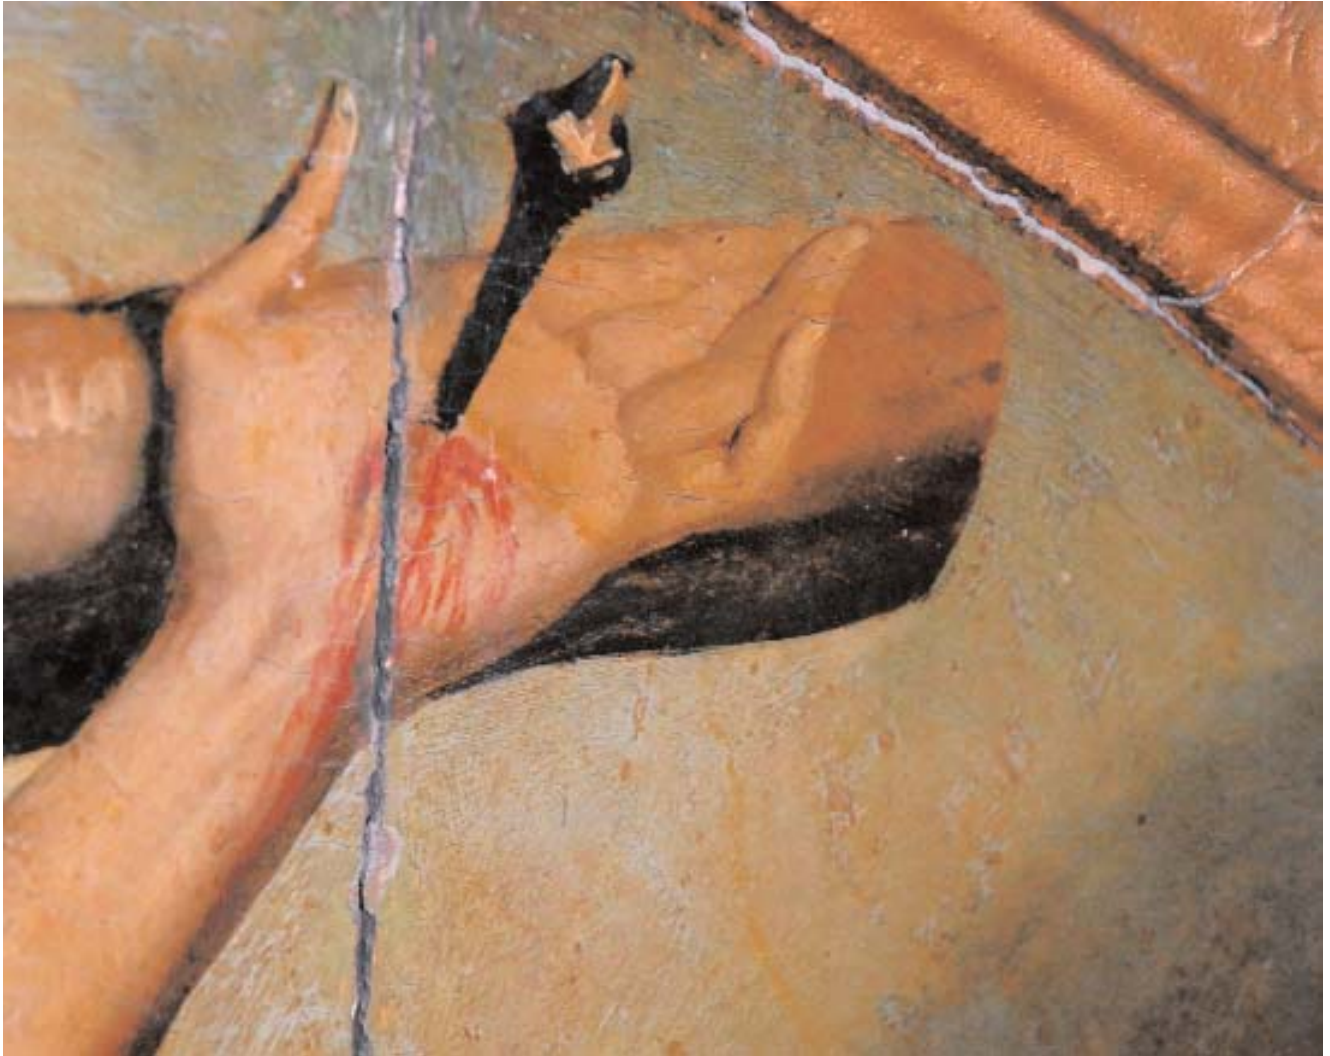
❶ Oxidación y acumulación de barnices / EUGENIO FERNÁNDEZ RUIZ, IAPH
