# Dólmenes de Cueva de La Pastora, Matarrubilla y Zancarrón de Soto. Historia de sus intervenciones

María Gracia Gómez de Terreros Guardiola, Dpto. de Construcciones Arquitectónicas II, Universidad de Sevilla

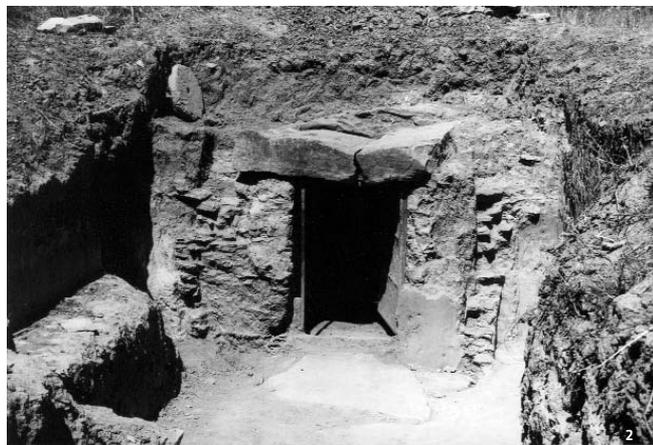
2. Entrada al dolmen Cueva de La Pastora hasta 1963 / FUENTE: FONDO COLLANTES DE TERÁN. DPTO. DE PREHISTORIA Y ARQUEOLOGÍA, UNIVERSIDAD DE SEVILLA

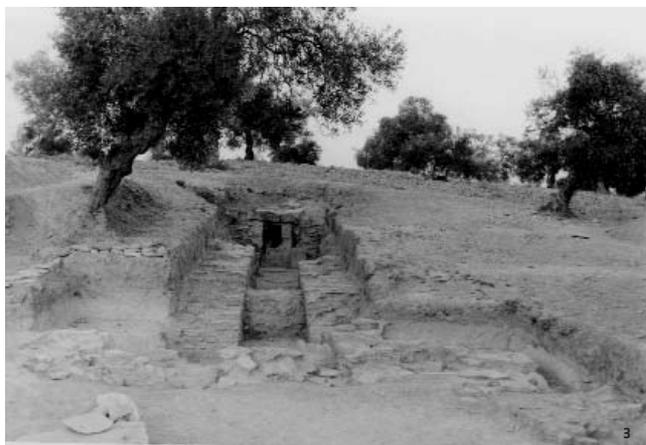
3. Final de la excavación realizada en 1963 en el dolmen Cueva de La Pastora / FUENTE: FONDO COLLANTES DE TERÁN. DPTO. DE PREHISTORIA Y ARQUEOLOGÍA, UNIVERSIDAD DE SEVILLA

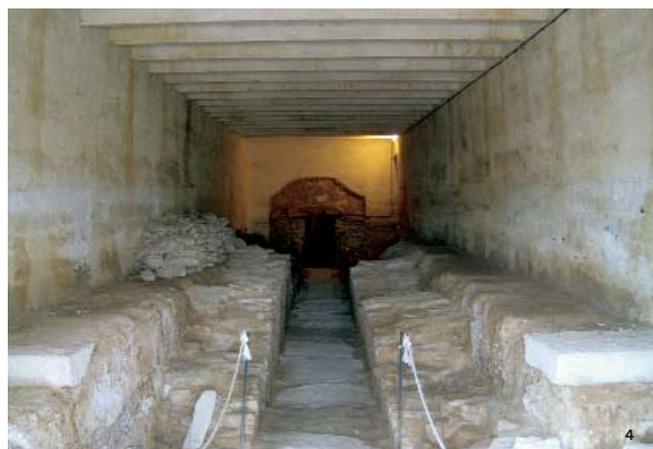
4. Estado actual del interior de la casamata, galería y ánditos laterales de Cueva de La Pastora / FOTO: MARÍA GRACIA GÓMEZ DE TERREROS GUARDIOLA

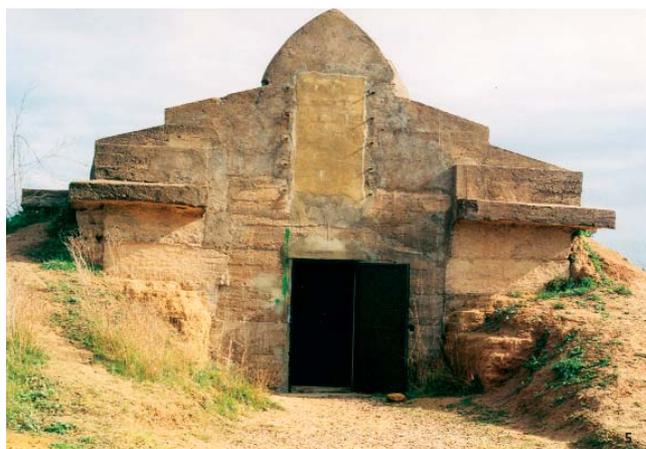
5. Estado actual del exterior de la casamata de acceso al dolmen Cueva de La Pastora / FOTO: MARÍA GRACIA GÓMEZ DE TERREROS GUARDIOLA

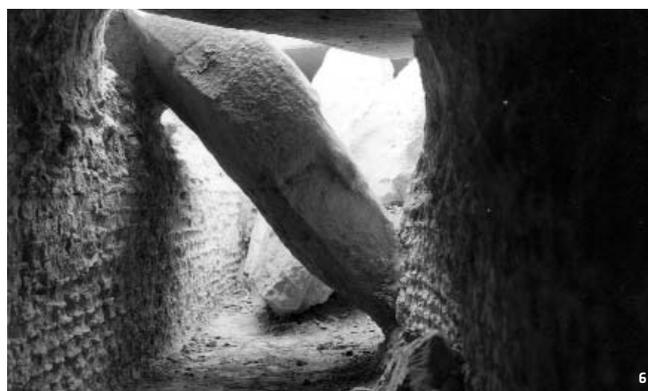
6. Estado de derrumbe que presentaba en 1955 la galería del dolmen de Matarrubilla 1955 / FUENTE: FONDO COLLANTES DE TERÁN. DPTO. DE PREHISTORIA Y ARQUEOLOGÍA, UNIVERSIDAD DE SEVILLA

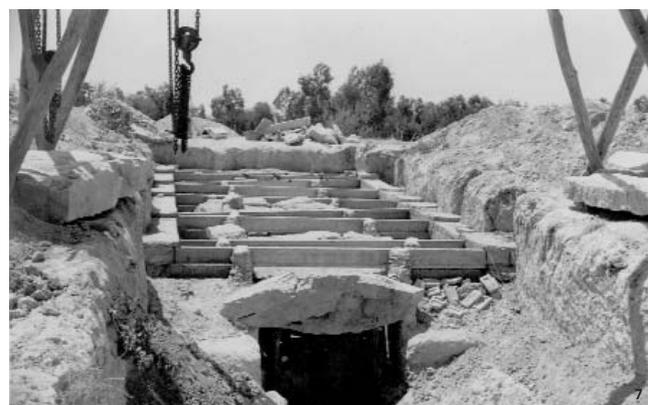
7. Realización de estructura para sujeción de las losas de cubierta de la galería 1955 en el dolmen de Matarrubilla / FUENTE: FONDO COLLANTES DE TERÁN. DPTO. DE PREHISTORIA Y ARQUEOLOGÍA, UNIVERSIDAD DE SEVILLA

La operación sobre las losas de cubierta fue bastante compleja y la describió sucintamente Collantes de Terán en una publicación de carácter arqueológico posterior (COLLANTES DE TERÁN, 1969: 49-52). Se abrió una zanja de anchura superior a la de la galería, que permitía descubrir las grandes piedras de su cobertura, la mayoría de las cuales se encontraban volcadas hacia el interior del corredor. Mediante un andamiaje en borriqueta y un sistema de poleas, las losas se izaron y, las que se pudieron reutilizar, se colocaron en su posición original, sustentadas parcialmente por un apuntalado provisional situado en el interior de la galería. Seguidamente se realizó una estructura de sustentación definitiva que las mantenía parcialmente suspendidas y que complementaba lo que faltaba al esquema estructural original del dolmen. La estructura que ideó Félix Hernández era sencilla de concepción aunque compleja en su ejecución, de carácter casi artesanal. En sentido transversal a la galería, colocó un entramado de viguetas de hormigón armado que se inclinaban según las juntas existentes entre las losas a colgar, y que se apoyaban en sus extremos en dos zapatas corridas de hormigón que estaban situadas fuera del ámbito del corredor y que se desarrollaban en el sentido longitudinal del mismo. De estas viguetas se suspendieron unas pletinas metálicas en forma de gancho o Z, sobre las que se apoyaban los fragmentos de las grandes losas de piedra partidas. De esta forma, las grandes losas de cubierta se mantenían apoyadas en sus bordes sobre el terreno, como originalmente se encontraban y, a su vez, suspendidas en sus zonas fragmentadas de los ganchos colgados del entramado de viguetas, dejando libre todo el corredor. La solución técnica dada por Félix Hernández resolvía desde el trasdós el problema estructural que se había suscitado, haciéndola lo menos visible posible y tratando de no alterar la fisonomía del monumento.

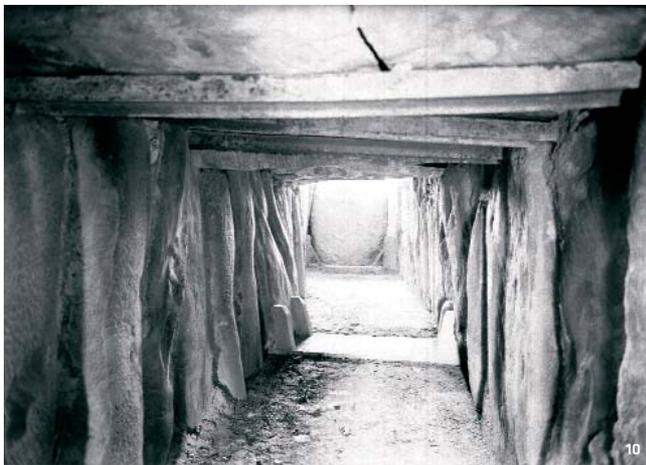
10. Estado del dolmen de Soto en 1963. Vista hacia la cámara / FOTO: ANTONIO PALAU.  
FUENTE: FOTOTECA DEL LABORATORIO DE ARTE, UNIVERSIDAD DE SEVILLA

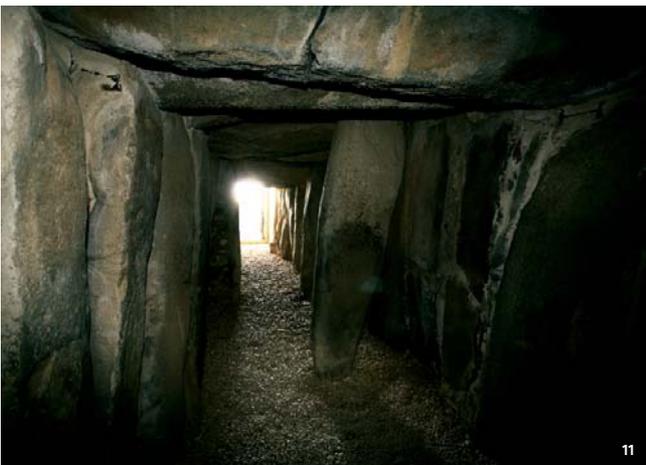
11. Estado actual del dolmen de Soto. Vista hacia la salida / FOTO: M. A. BLANCO DE LA RUBIA.  
FUENTE: EMPRESA PÚBLICA DE GESTIÓN DE PROGRAMAS CULTURALES
