La Catedral de Málaga. Implicaciones de una posible actuación en la cubierta

Pedro Rodríguez Pérez
Antonio Tejedor Cabrera
Arquitectos

Este artículo tiene su origen en el informe-dictamen que sus autores realizaron para el Centro de Intervenciones del I.A.P.H. a petición de la Delegación Provincial de Málaga de la Consejería de Cultura en julio de 1997. Las cuestiones más importantes recogidas en la solicitud de la Delegación se concretaban en la preocupación por las implicaciones estructurales, constructivas y formales de un proyecto de intervención en la cubierta de la Catedral de Málaga y en la petición de sugerencias para su Plan Director.

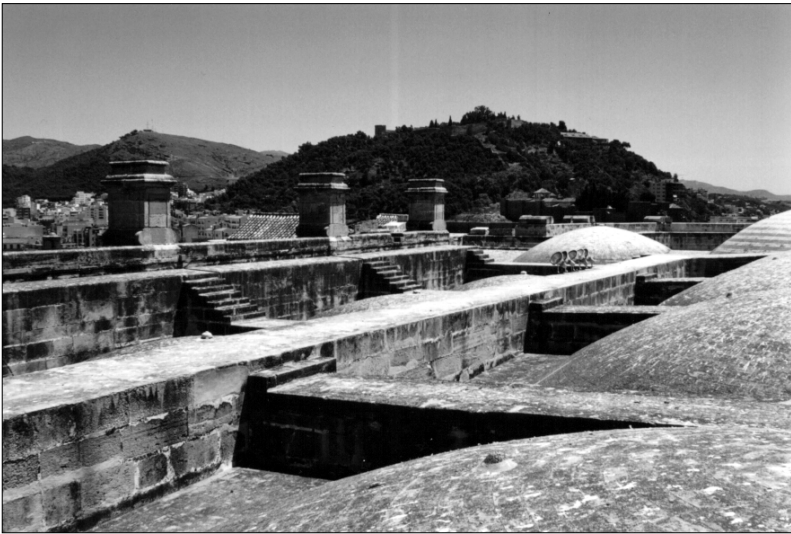
1. Cubiertas y pretilos de la nave Norte desde la central.

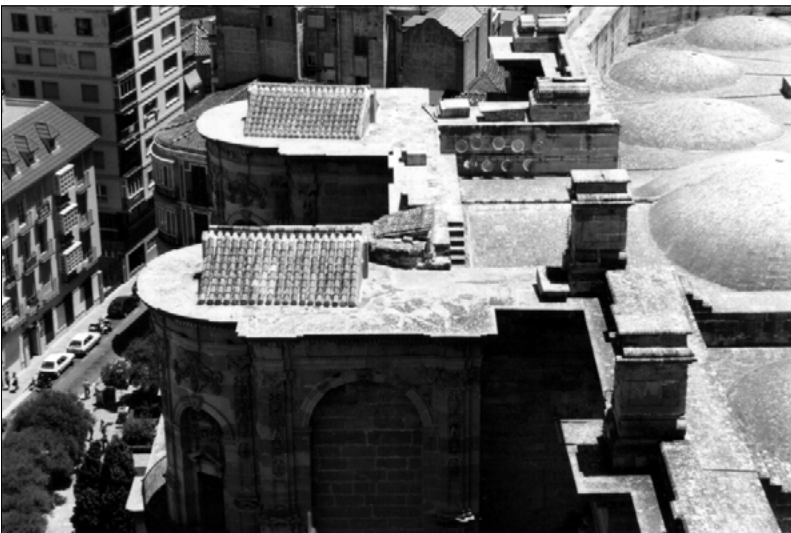
2. Cubiertas. La puerta Norte

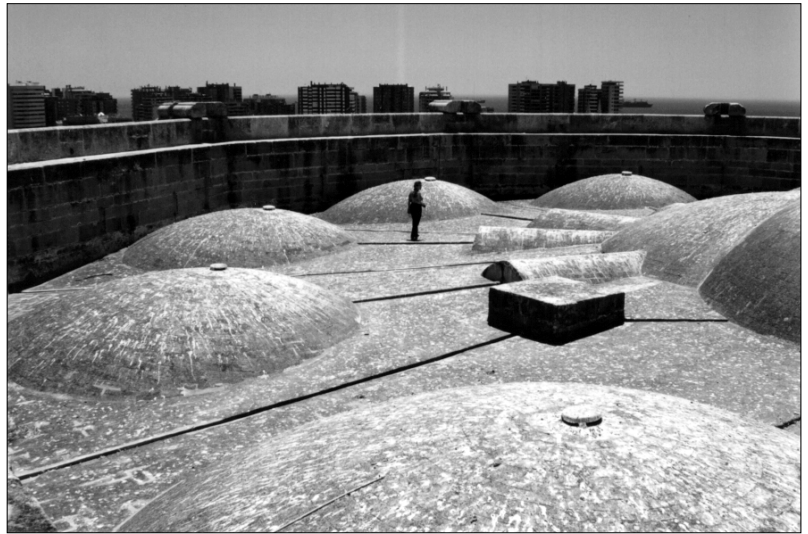
3. Cubiertas generales altas de la girola.

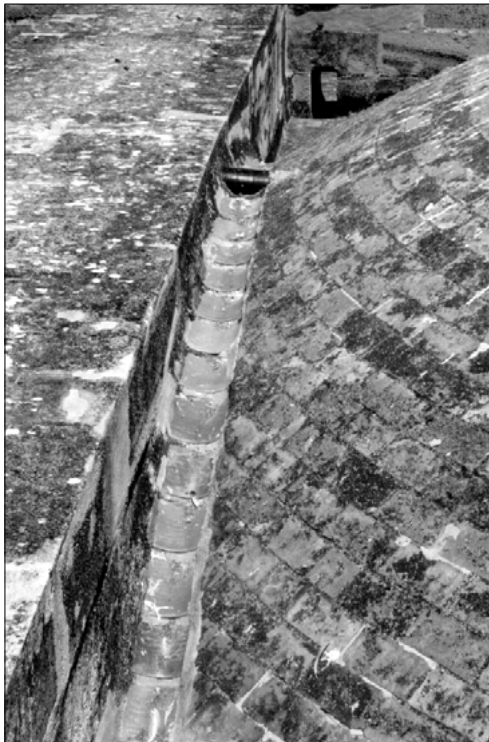
Se aprecian deterioros superficiales en piezas de material cerámico, puntos débiles en las uniones entre bóvedas y terracillas adyacentes cuyas pendientes y drenajes superficiales son a menudo forzados así como la falta absoluta de impermeabilización en las coronaciones de todos los muros y pretilos.

4. Cubiertas. Detalle de encuentro entre bóveda y muro sobre arco transversal en la nave central.

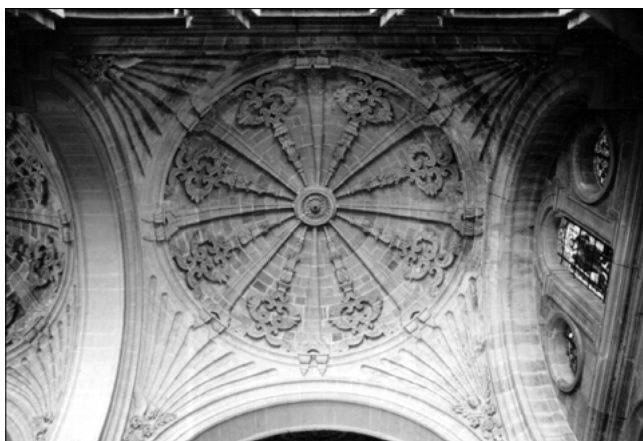
5. Interior: Bóveda final de la nave del Evangelio

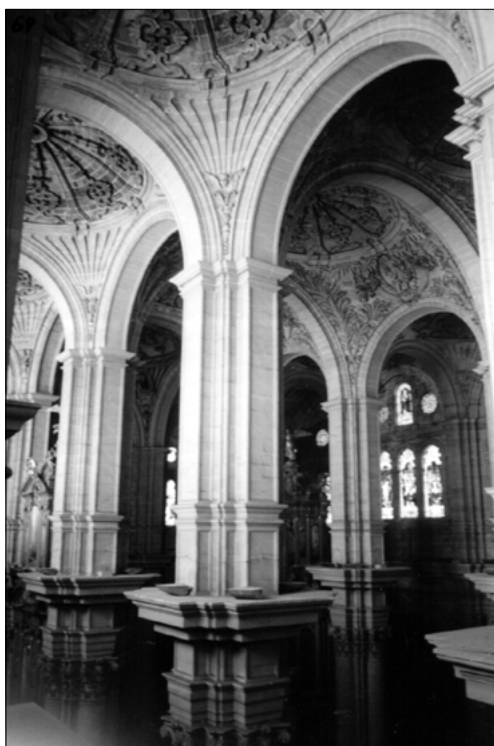
6. Interior: Bóvedas y pilares desde el rincón Noroeste de la cornisa perimetral.

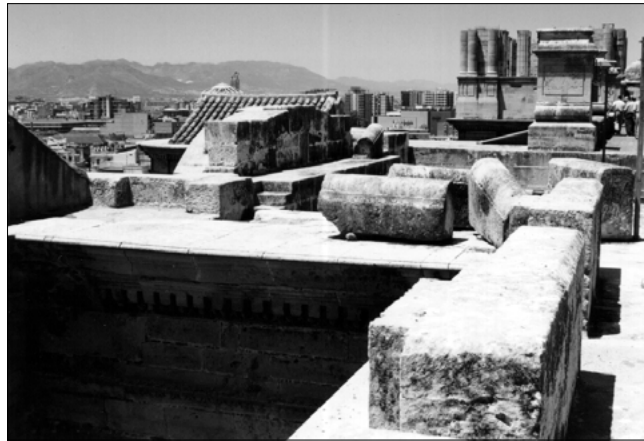
7. Cubiertas. Sillares sueltos en la esquina Sureste del transepto.

2. Se debe proceder inmediatamente a la fijación y consolidación de las cornisas mediante las actuaciones de cosido, sustitución, reposición, etc. de los elementos salientes que presenten disyunciones y riesgo de desprendimiento. Una inspección más minuciosa puede aconsejar la disposición de redes provisionales de protección, tanto en el perímetro como en el interior de la Catedral, frente a caídas de pequeños fragmentos de piedra.

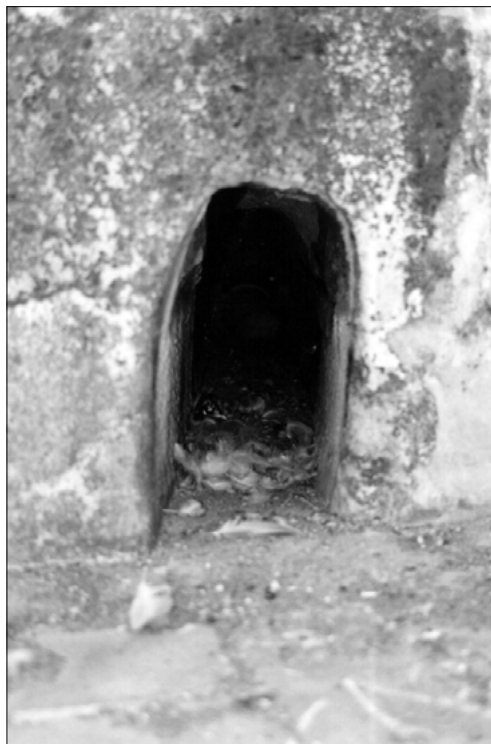
También hemos podido observar los efectos de la plaga actual de gaviotas con su secuela de guano y despojos que constituye, en nuestra opinión, la amenaza más seria contra la evacuación de las aguas de la cubierta actual, pues son perfectamente capaces de obstruir los bajantes con enorme facilidad y rapidez, si lo anterior se combina con la aportación de plumas y otros materiales de los nidos que allí mismo están haciendo.

8. Cubiertas. Restos de plumas en la embocadura de un bajante.

3. Consideramos urgentes las actuaciones de limpieza de guano y desperdicios de gaviotas. La eliminación de los nidos que ya se han generado, la disposición de redes sobre las bóvedas y la aplicación de las medidas propuestas por la A.M.A. para desplazar a las gaviotas también se consideran prioritarias.

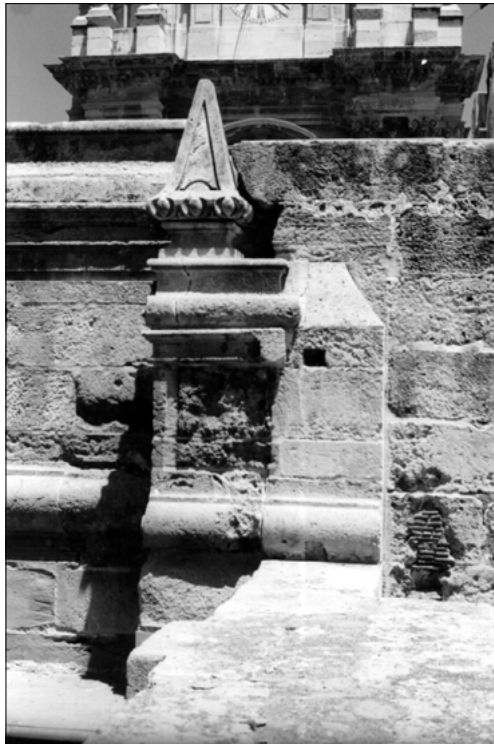
9. Pérdidas de material en remates y rellenos de ladrillo en zonas Sur de la coronación de la fachada principal.

1. Todos los deterioros observados en la visita al lugar, salvo los producidos por las gaviotas, pueden resolverse provisionalmente con tratamientos de limpieza, hidrorrepelentes y consolidantes, y con la disposición de morteros de revestimiento permeables al vapor de agua, amén de renovar las soleras que presenten una permeabilidad inaceptable, demostrada mediante ensayos. Estas actuaciones deben extenderse a todas las partes y elementos de las cubiertas, bóvedas y terrazas, pretilos y remates, bajantes y gárgolas.

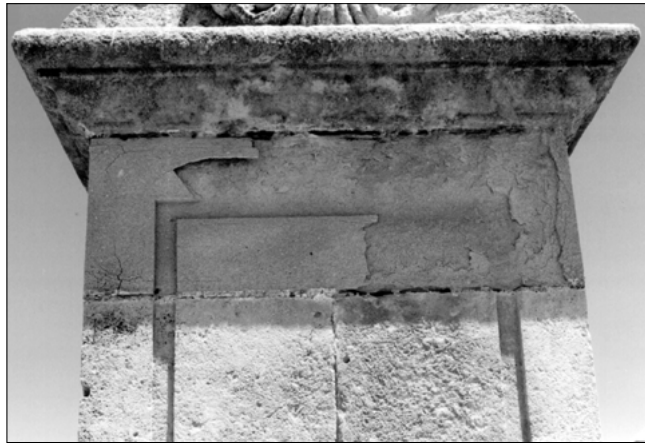
A los evidentes y graves problemas de descamación y alveolización de las piedras calizas de las encimeras y pedestales aludidos más arriba, hay que sumar eflorescencias en varios paramentos verticales de los muretes de arenisca perimetrales e intermedios, pero sin más transcendencia que las vistas en otros muchos edificios de características similares, no difícilmente subsanables con intervenciones de pura albañilería y mantenimiento clásicos.

10. Descamaciones en los pedestales de la nave Sur.

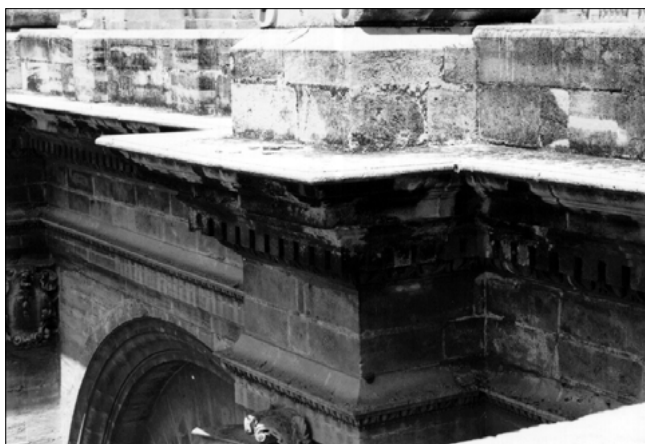
11. Fachadas Sur. Cornisas mostrando las costras originadas por la polución atmosférica.

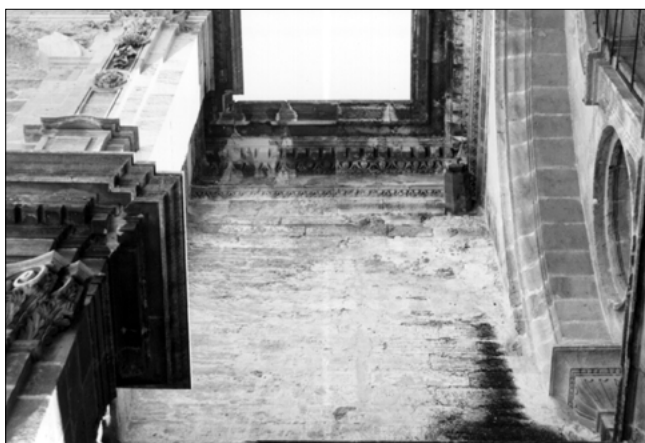
Menos forzada es la solución de cubiertas de la cabecera renacentista que, sin embargo, presenta problemas a la hora de desaguar los extremos de la nave transversal, mediante gárgolas que vierten tangentes a los muros longitudinales.

12. Fachadas. Cornisas de la cara occidental del brazo Norte del transepto. Gárgola tangente a la fachada Norte.

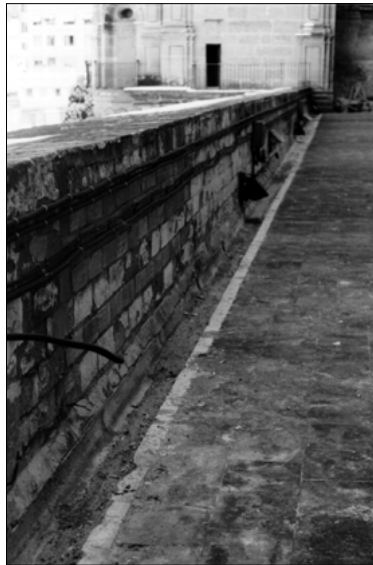
13. Cubiertas de la nave septentrional de capillas. Cara interior del peto y canal de desagüe.

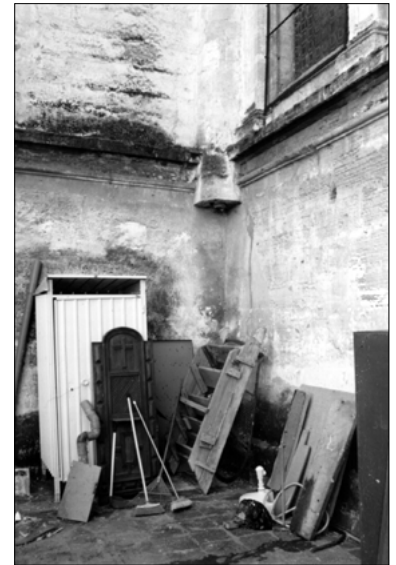
14. Cubiertas de la nave septentrional de capillas. Desagüe vertical a caño libre.
