## Crucificado de los Vaqueros

Investigación y tratamiento

Cintia Rubio Faure  
Eva Villanueva Romero  
Lourdes Martín García  
Marta Sameño Puerto

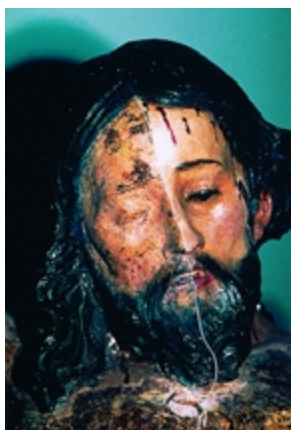
Foto 7: Proceso de eliminación de policromía. Se evidencia el cambio de iconografía.

Esta intervención en la imagen supuso la transformación de su iconografía original, un Cristo muerto y no vivo tal como se repolicromó al pintarle los ojos abiertos. Además se representaron las heridas con un empleo desmesurado de la sangre y una carencia absoluta de matices.

La eliminación de la repolicromía se llevó a cabo mediante la aplicación de disolventes a través de compresas e hisopos y ayudándonos mecánicamente con el bisturí, en aquellas zonas donde quedaban restos de policromías anteriores. Otro método utilizado fue la aplicación de chorro de aire con calor controlado y bisturí, donde sólo se encontraba el soporte (se había usado como aislante entre una y otra policromía cera virgen lo que hacía posible este sistema).

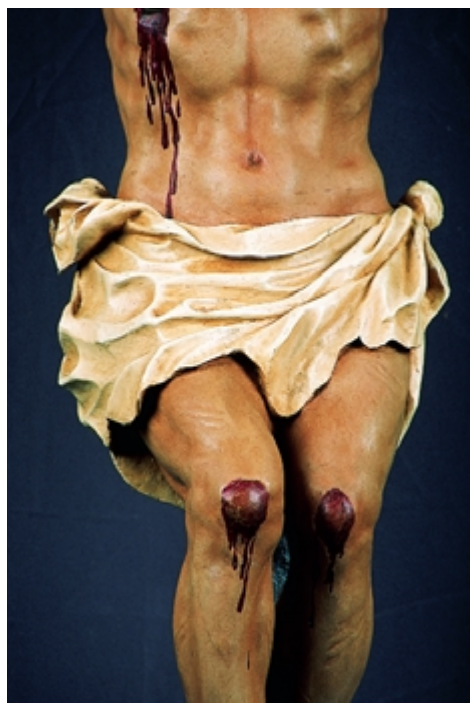
Foto 8: Detalles de repolicromía aplicada hacia los años 60.

Acerca de las posibles restauraciones y modificaciones de la imagen no hemos obtenido ninguna información a través de las fuentes documentales consultadas. Pero se ha podido confirmar por medio del testimonio de algunos miembros de la hermandad que el Cristo fue repolicromado hacia los años 60, después de ser sustraído de su iglesia.

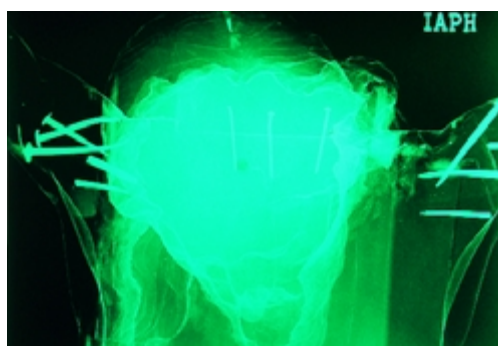
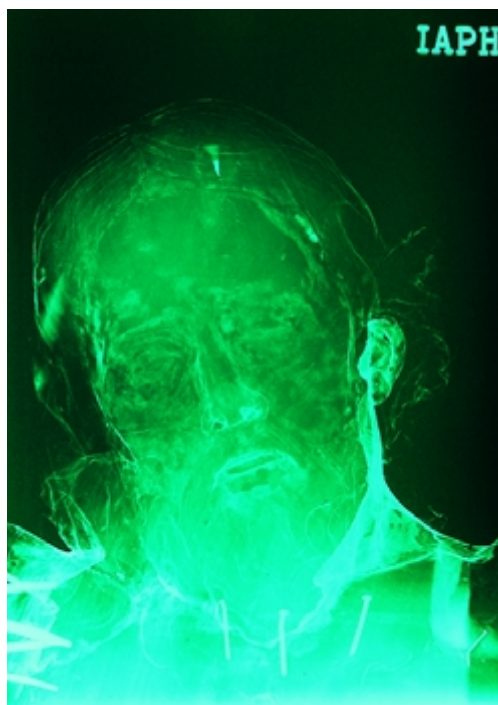
El estudio radiográfico pone de manifiesto el mal estado de algunos ensambles, como las separaciones de las piezas laterales que configuran el torso. Los numerosos elementos metálicos utilizados en el ensamble de la unión de los brazos, y algún material de relleno localizado en el hombro izquierdo. Las radiografías también nos muestran los restos de policromía existentes bajo la repolicromía que actualmente presenta, estos restos se localizan en los pies, manos, cabeza y sudario principalmente. También es posible apreciar en las radiografías las huellas de herramientas utilizadas posteriormente a la realización de la talla, como las marcas de escofinas.

Fotos 9 y 10: Radiografía de la cabeza donde se aprecian los elementos metálicos y restos de policromía subyacente.

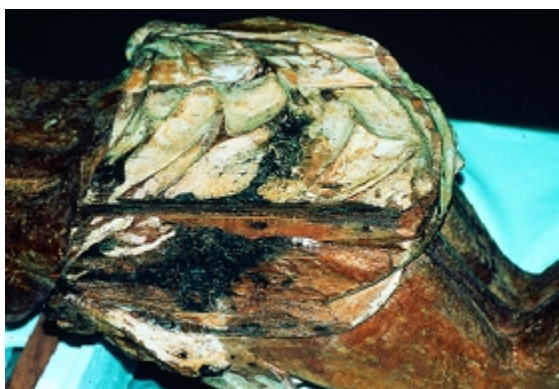
Foto 11: Detalle del sudario. Localización del ataque de hongos xilófagos.

En la inspección visual de la talla, se aprecia en uno de los pliegues de la parte posterior del sudario una falta de policromía que deja visible el soporte. La madera en esta zona se nos presenta con el aspecto de la madera quemada. Esto hace sospechar una pudrición de la madera producida por hongos xilófagos. Para determinar el porqué del deterioro visible del soporte se tomó una muestra de esta zona, tras su cultivo en el laboratorio se observó el crecimiento de una serie de colonias de hongos y su estudio determinó el género *Alternaria* (Deuteromicetos). Estos hongos se alimentan de la celulosa y hemicelulosa, componentes de la pared celular de la madera, dejando indemne a la lignina, lo que provoca por una parte la pérdida de

las propiedades físicas y mecánicas de la madera y por otra el oscurecimiento del color de esta.

El tratamiento utilizado para la eliminación de los hongos de pudrición consistió en exponer la escultura a la acción de rayos gamma. El siguiente paso fue la eliminación del yeso, sustituyéndose por injertos de madera de cedrela. Los injertos se localizan en el torso, sudario y piernas principalmente,

Las zonas donde era visible la pudrición se consolidaron ( paraloid B 72 ) mediante la aplicación de una

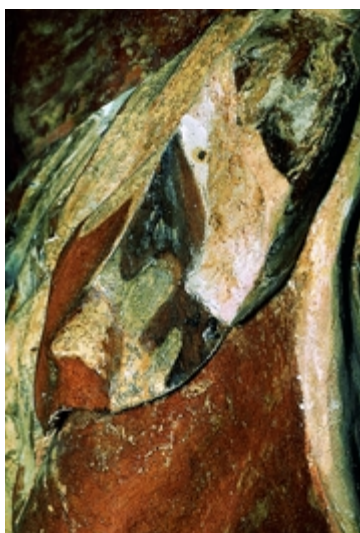
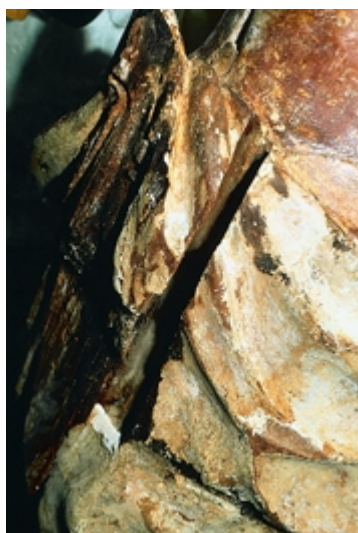
Foto 12 y 12 bis: Detalle del sudario. Proceso de eliminación del yeso que rellenaba y reconstruía nuevas formas.

para rellenar y reconstruir pérdidas de madera. Estas pérdidas son notorias en el sudario, sobre todo en el lado izquierdo. La pudrición de la madera, provocada por los hongos, ha hecho que se perdiera gran parte del volumen del sudario. Éste había sido reconstruido con yeso sujeto con puntillas sin seguir la forma original, cosa que se demostró al eliminar el yeso, ya que aparecieron pliegues y policromía originales cubiertos por este. Así como en los injertos de madera de pino la pudrición no ha seguido actuando, sí lo ha hecho en la zona donde se utilizó el yeso. Podemos suponer por este hecho, que la mayor capacidad de absorción de humedad por parte del yeso creó un ambiente idóneo para la rápida proliferación de los hongos de pudrición.

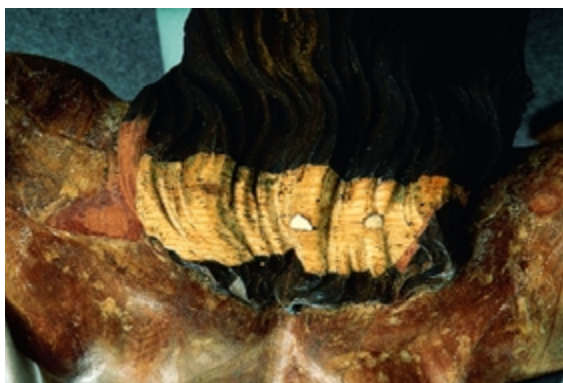
Una vez eliminada la repolicromía, se hizo evidente una intervención anterior, realizada seguramente para paliar la acción de los hongos de pudrición, al mismo tiempo se observó que este ataque no se localizaba solamente en el sudario, sino que se extendía por varias zonas, aunque siendo estos de menor importancia. La intervención anterior consistió, aparentemente, en la colocación de injertos de madera de pino, en el pelo, costado, talón y sudario. Todos en la parte posterior de la talla.

Foto 13: Detalle del injerto de madera de pino en la parte posterior de la cabeza.

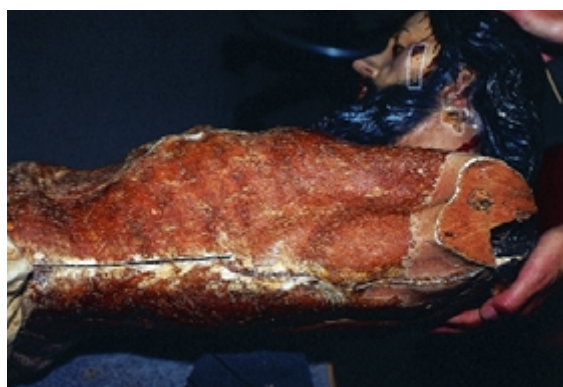
También se evidenció la cantidad de yeso utilizado, tanto para bloquear las separaciones de piezas como

Foto 14: Separación de las piezas del tronco selladas mediante yeso.

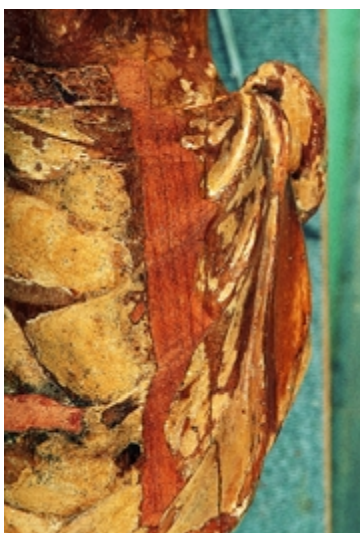
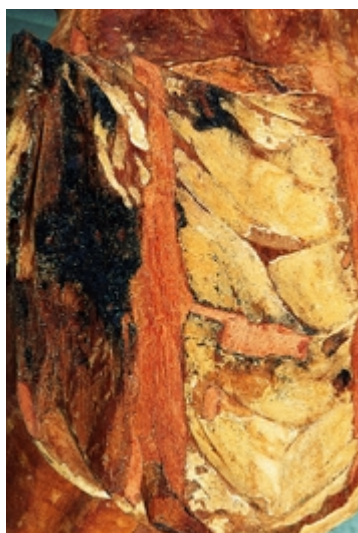
Foto 15 y 16: Injerto de nuevas piezas de madera de cedro en el sudario.

El único injerto de pino que se eliminó es el localizado en la parte posterior del sudario, ya que no se adaptaba al hueco y no seguía los movimientos de los pliegues del mismo. Se sustituyó por pequeñas piezas de cedro que se tallaron posteriormente.

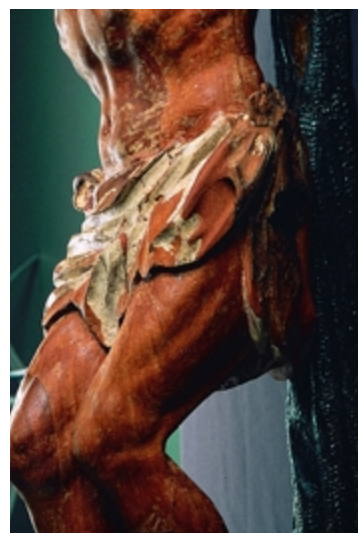
Foto 16 bis: Detalle del sudario una vez finalizada la intervención.

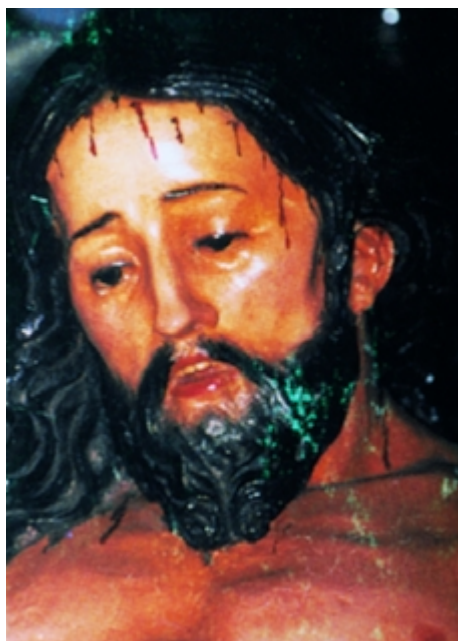
Foto 17: Estado previo a la intervención.

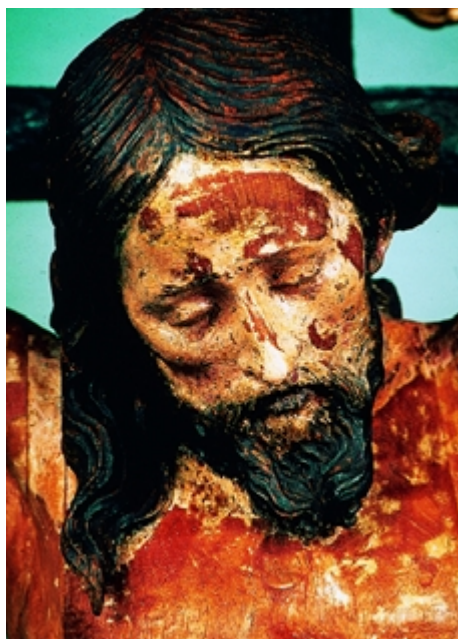
Foto 18: Estado final.
