Intervención en el óleo sobre lienzo "El milagro de Santa Casilda" de José Nogales Sevilla (1892)

M^a del Mar González González
Restauradora
Centro de Intervención. IAPH

Lorenzo Pérez del Campo
Jefe del Centro de Intervención. IAPH

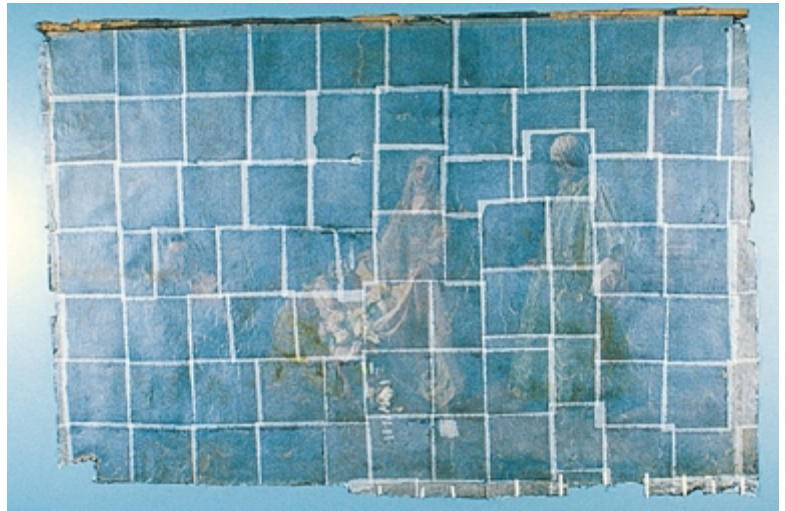
Toma general del cuadro a su llegada al IAPH, con la película pictórica protegida con papel japonés.

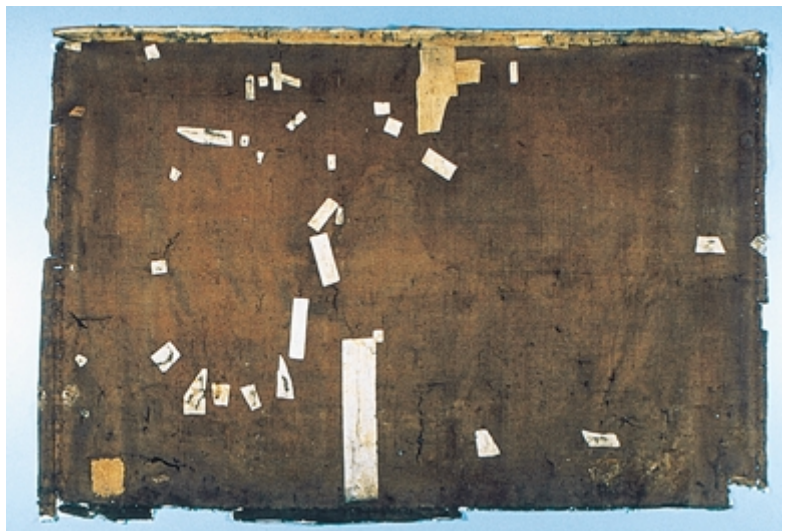
Toma general por el reverso antes de iniciar el proceso de restauración.

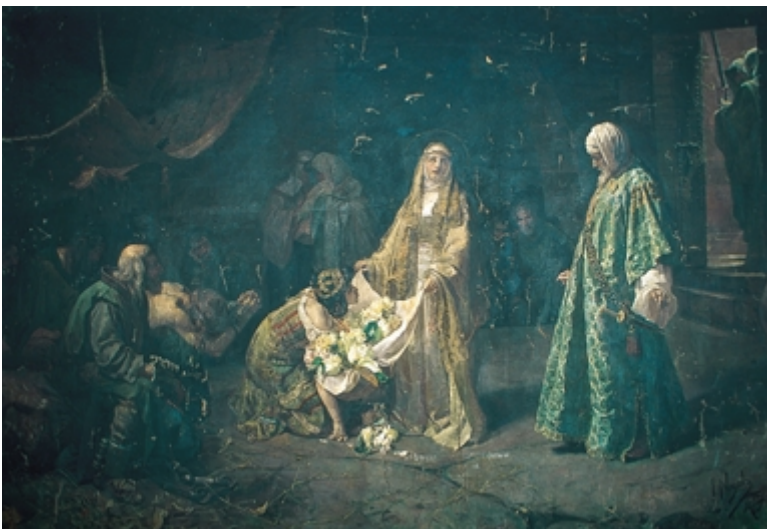
Toma general una vez reentelado el cuadro y eliminados los papeles de protección.

Una vez reentelado el cuadro y antes de montarlo en su nuevo bastidor, en el mismo telar se eliminaron los papeles de protección de la película pictórica con humedad y se pudieron apreciar las medidas reales de la pintura (301 x 446 cm). Dicho bastidor, se realizó en madera curada de pino, con listones de corte longitudinal y sección rectangular, unidos entre sí con ensambles de doble lengüeta (bastidor), de caja y espiga (entre bastidor y travesaño) y a media madera (entre travesaños), y con sistema de expansión mediante cuñas, dobles en los ángulos del bastidor y simples entre bastidor y travesaños.

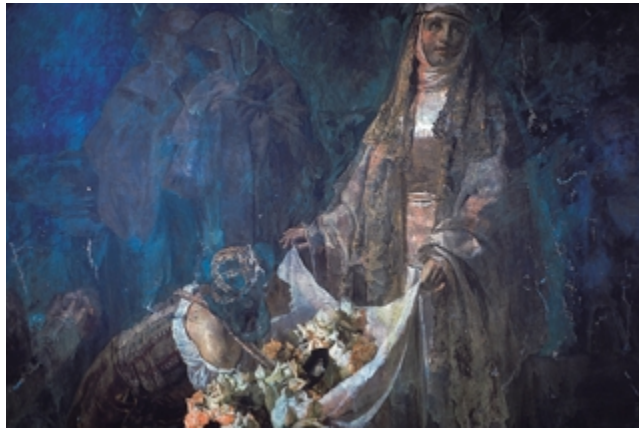
Detalle de la película pictórica con iluminación UV.

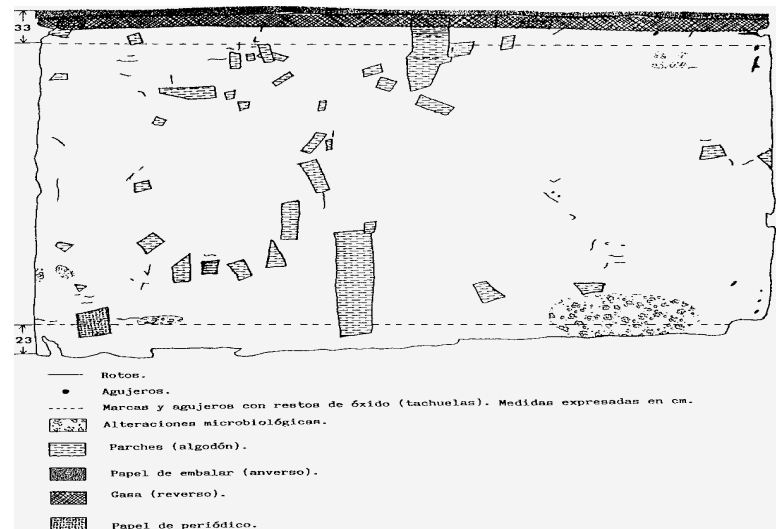
Gráfico del estado de conservación del soporte pictórico

Al margen de la gran acumulación de polvo y suciedad, las alteraciones que presentaba el soporte pictórico afectaban tanto a la tela original como a las intervenciones anteriores realizadas sobre el mismo.

La mayoría de los rotos y desgarros generalizados por toda la superficie, estaban ocultos por los parches. Algunos de estos parches habían perdido su adherencia y ya no hacían la función de reforzar la tela original. Muchos de los agujeros que presentaba el soporte pictórico estaban localizados en el cuadrante inferior derecho, aunque también se detectaron marcas y agujeros con restos de óxido en la zona inferior y superior del lienzo, dispuestas en horizontal y a unos 23 y 33 cm del borde inferior y superior, respectivamente, y probablemente ocasionadas por el sistema de anclaje al muro mediante puntillas de hierro (tachuelas), además del listón de madera mencionado anteriormente.

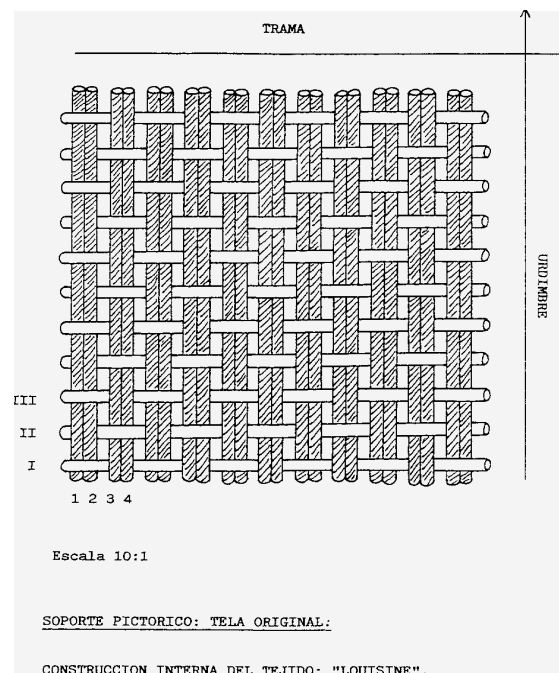
Gráfico de la construcción interna del tejido

Mediante un examen visual minucioso con lupa binocular y cuentahilos, se identificó la fibra de algodón en los diferentes parches que presentaba la obra y el estudio de la construcción interna del tejido permitió agruparlos en tres bloques diferentes, según la densidad de los hilos por cm².

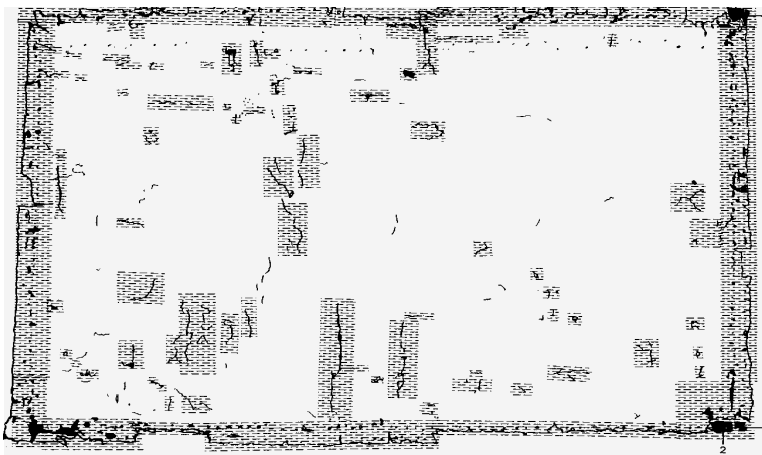
Gráfico de la disposición de los parches de seda natural y de la ubicación de las piezas de tela original nº 1, 2, 3 y 4.

Sobre las dos piezas de tela original correspondientes al ángulo inferior derecho y etiquetadas como tela nº 1 y tela nº 2, a parte de un estudio minucioso, se llevaron a cabo una serie de pruebas para poder determinar con mayor exactitud el proceso de intervención más adecuado para la obra.

tenor de los resultados obtenidos en las piezas de tela nº 1, 2, 3 y 4, piezas que se ubicaron en su lugar original mediante parches de seda natural.

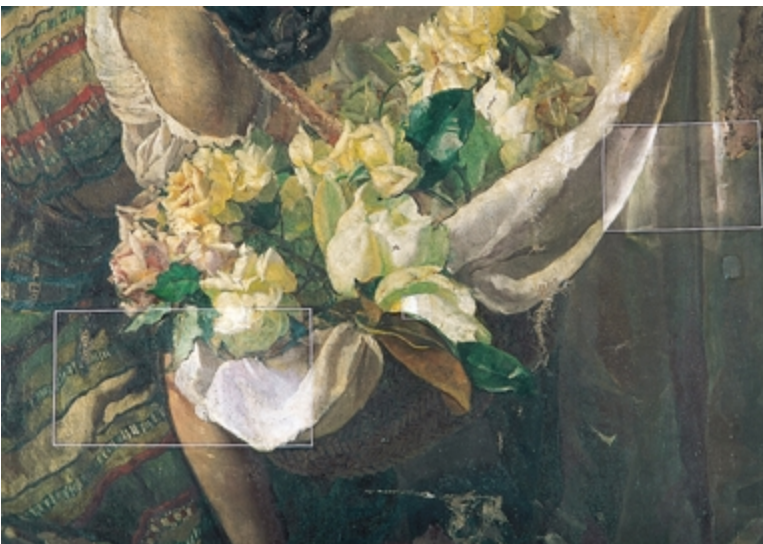
Catas de limpieza de la película pictórica.

El test de solubilidad mediante microcatas realizadas en los diferentes colores de la película pictórica, demostró que el estrato superficial oscurecido y opaco, se podía eliminar con la mezcla de dicloroetano y me-

tanol (50:50). La evaporación rápida de la mezcla anterior, pasmaba la superficie, dándole un aspecto blanquecino, que sólo se regeneraría con tolueno y dimetil (75:25), recuperando la pintura su color original.

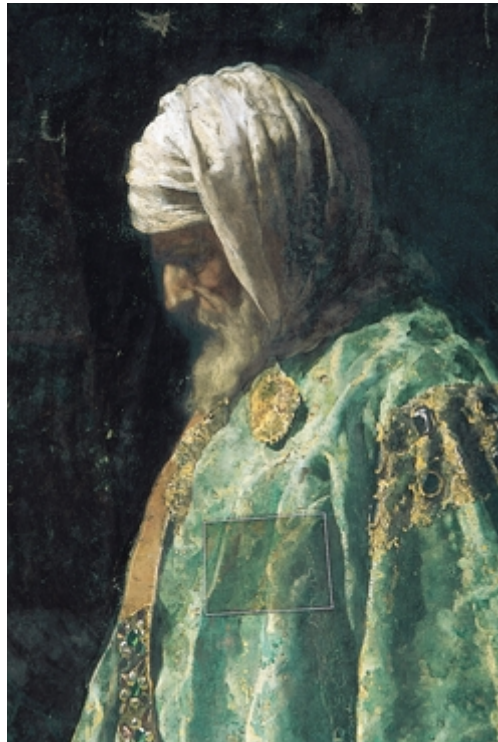
Detalle del testigo durante la fase de limpieza de la película pictórica.

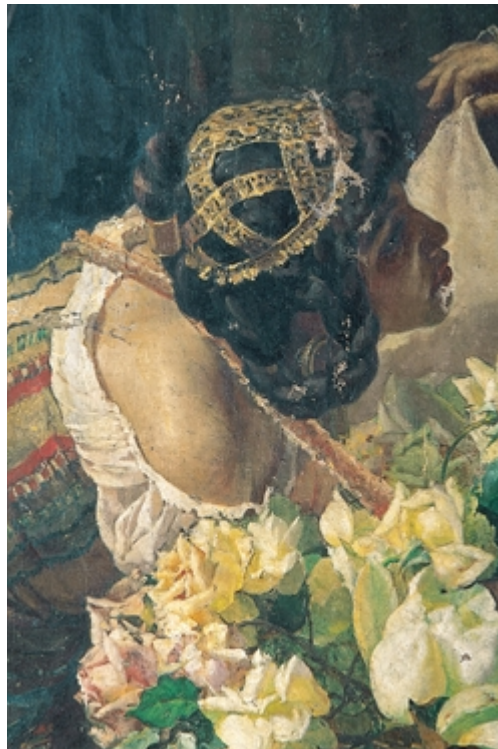
Detalle de la sierva con las flores antes de eliminar el barniz superficial.

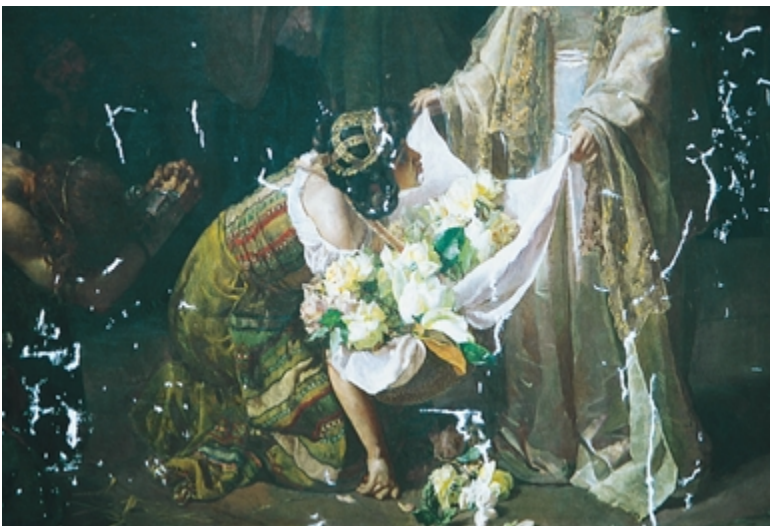
Fase de estucado.

Eliminado el estrato superficial se injertaron las faltas de soporte pictórico con gasa, adherida mediante "gacha" diluida, y antes de iniciar la fase de estucado de lagunas con sulfato cálcico y cola animal.

Las zonas estucadas se reintegraron con acuarela, y después con pigmentos al barniz (Maimeri) mediante puntos y rayas, en algunos casos, y veladuras de color en otros. También se reintegraron las zonas más decoloradas que presentaba la película pictórica y confundían la lectura cromática del cuadro.

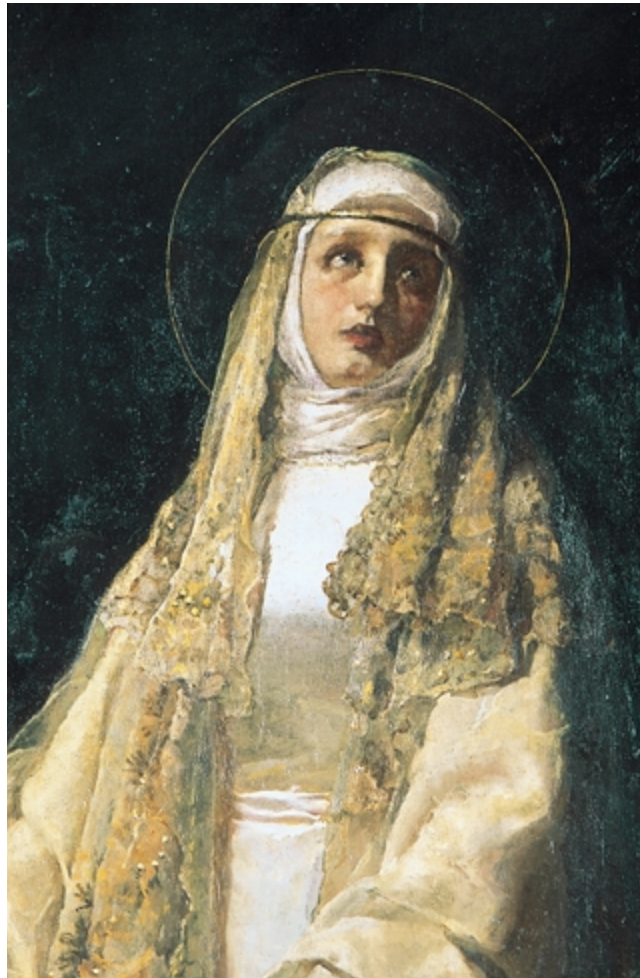
Personaje de la santa finalizado el proceso de restauración.

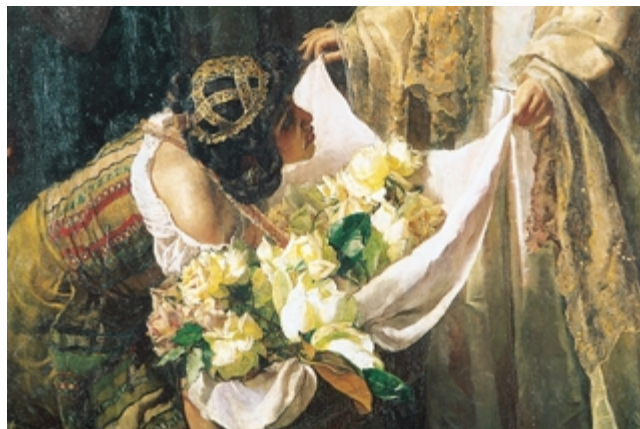
Motivo central del cuadro finalizada la restauración.
