## Finaliza la intervención en la Cruz de Osuna

Cruz de Osuna

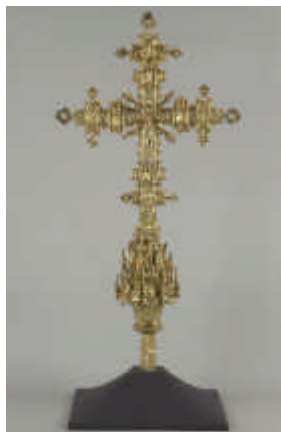
El estudio del estado de conservación permitió elaborar la propuesta de intervención, detectándose la presencia de deformaciones importantes, pérdida de elementos, desaparición y cambios de éstos incidiendo negativamente en su aspecto, o despla-

zamientos muy acusados del eje de la estructura y de elementos decorativos como contrafuertes o pináculos que conferían al conjunto la verticalidad propia de la arquitectura gótica.

Se detectaron numerosas intervenciones anteriores en el empleo de soldaduras de estaño, adhesivos mal empleados, alteración en la reposición de elementos desprendidos o sucesivas capas de barniz que conferían a la obra un aspecto apagado. También se apreciaron éstas en la fijación de placas de la cruz al alma de madera, ejecutadas con numerosos clavos que agujereaban el metal de forma indiscriminada. Mediante técnicas gráficas y de siglado se procedió al desmontaje total, gracias a lo que se descubrió la habilidad y el ingenio del orfebre en los sistemas de anclaje y en el sentido arquitectónico ascendente de la Cruz.

Gracias a los estudios analíticos se determinó el estado de conservación y resistencia del metal con el fin de conocer hasta qué punto podían enderezarse los elementos verticales y decorativos, llegando a ser en algunos casos desaconsejado. Se estudió el estado en el que se encontraban los mecanismos de anclaje detectándose que buena parte de los mismos pertenecían a una intervención anterior y no cumpliendo ya su función adecuadamente se recurrió a sustituirlos por otros reversibles. La estabilidad estructural se recuperó devolviendo la resistencia mecánica al astil completando las partes perdidas de la rosca.

Se repusieron dos elementos de cárdinas desaparecidos en los remates de la Cruz, pues su ausencia alteraba la lectura y el equilibrio compositivo de la pieza. Se ejecutaron huyendo de resultados miméticos con respecto a las conservadas y estableciendo un criterio de diferenciación claro simplificando las líneas del diseño de las hojas e introduciendo una diferencia en la nervadura que pasaba a realizarse mediante incisión en el metal. La gran mayoría de los clavos utilizados para fijar las placas de la Cruz al soporte eran innecesarios, pertenecientes a una restauración anterior, prescindiéndose de aquellos no justificados y devolviendo la chapa metálica deformada al plano a través de un suave martilleo por el reverso.

Gracias a un estudio gemológico se identificaron las piedras que se conservaban, limpiándolas y procediéndose a engastar aquellas necesitadas. Finalmente se limpió la superficie y se estabilizó el metal para evitar corrosión aplicándose una capa de protección con el fin de aislar el metal del medio.
