## Una mirada propositiva sobre un patrimonio iconográfico por desvelar: la iglesia del Santo Cristo de la Salud de Málaga

Aurora Villalobos Gómez,  
M.ª del Mar González González,  
José Luis Gómez Villa, Centro de  
Intervención del IAPH

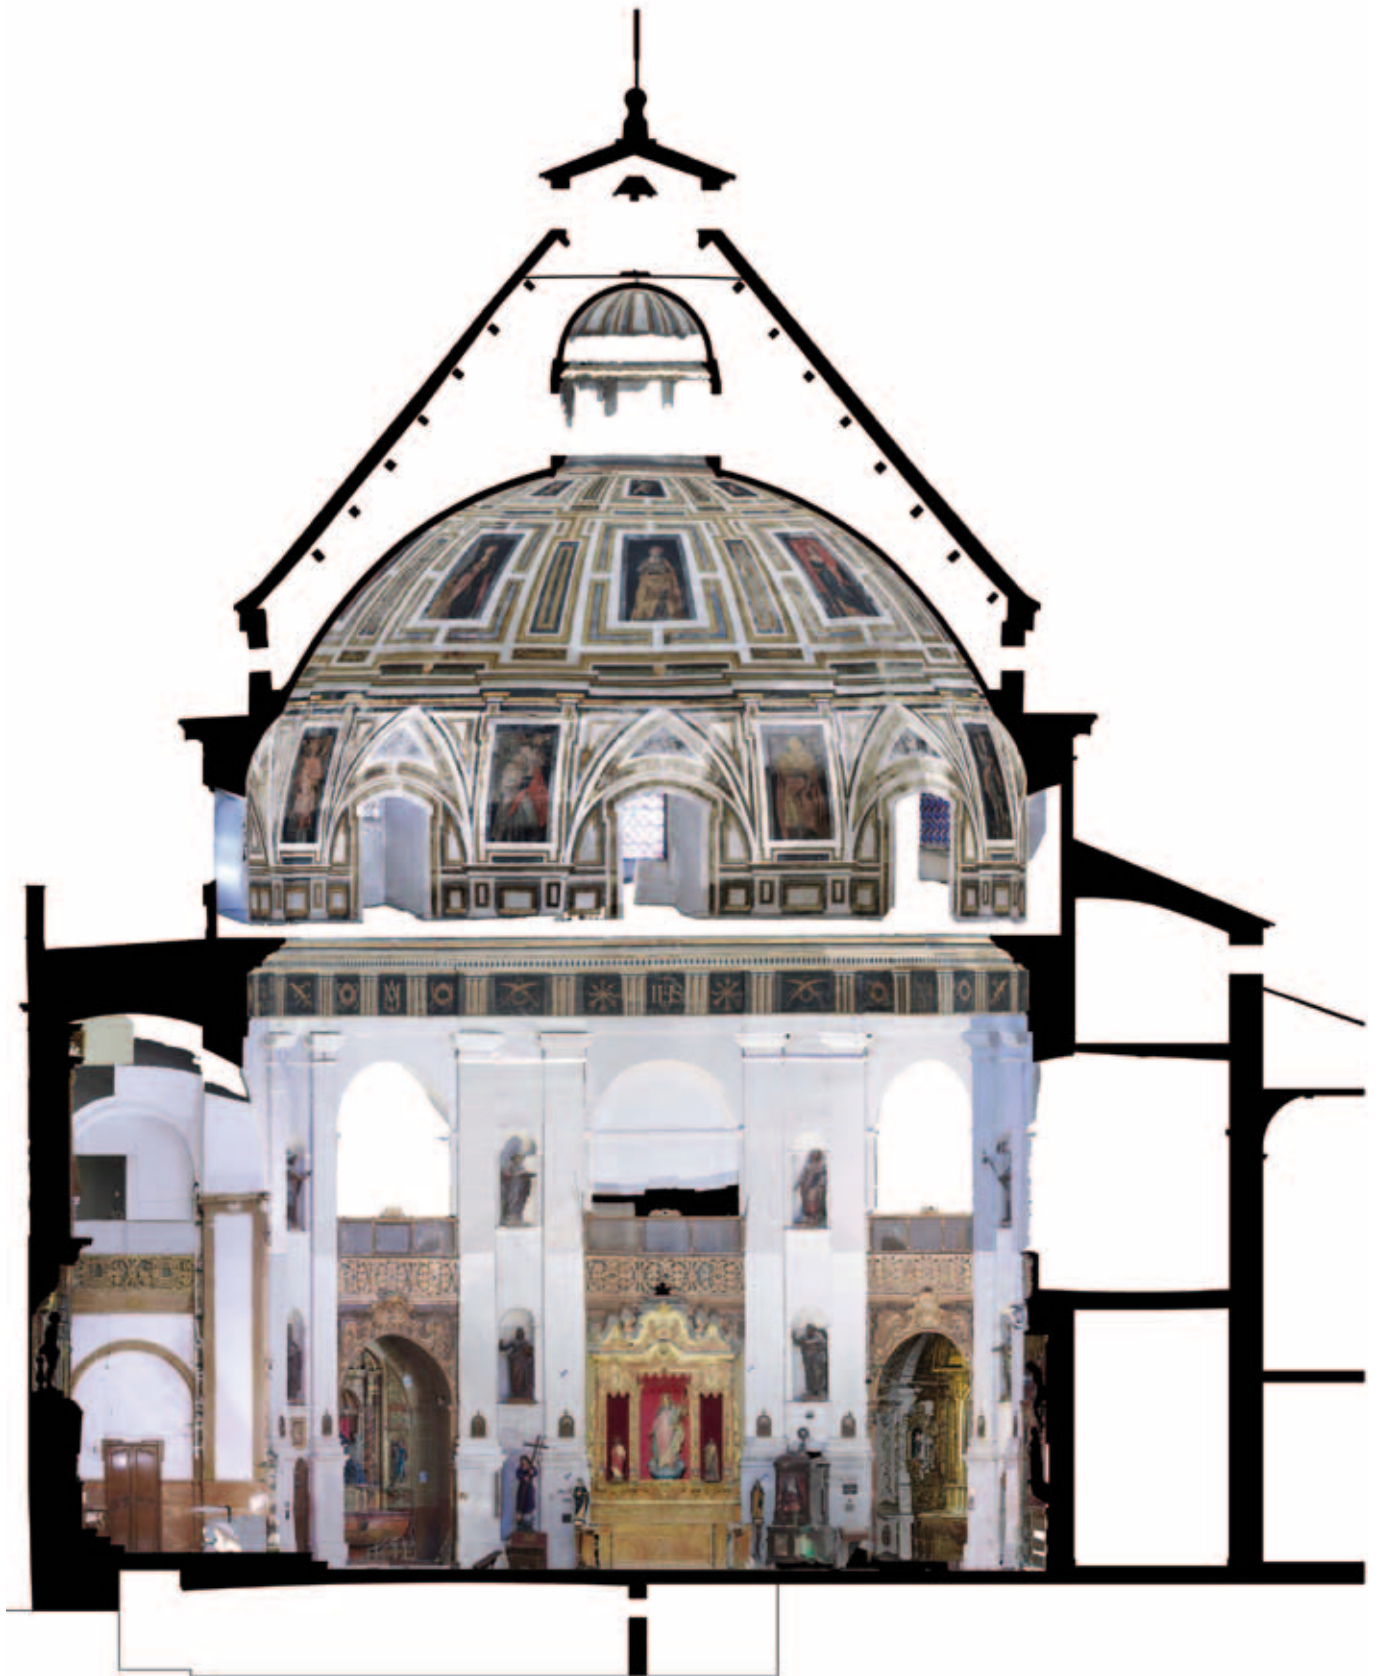
Sección norte. Estado actual y propuesta. Ortofoto: Fondo Gráfico IAPH (TCA geomatica)

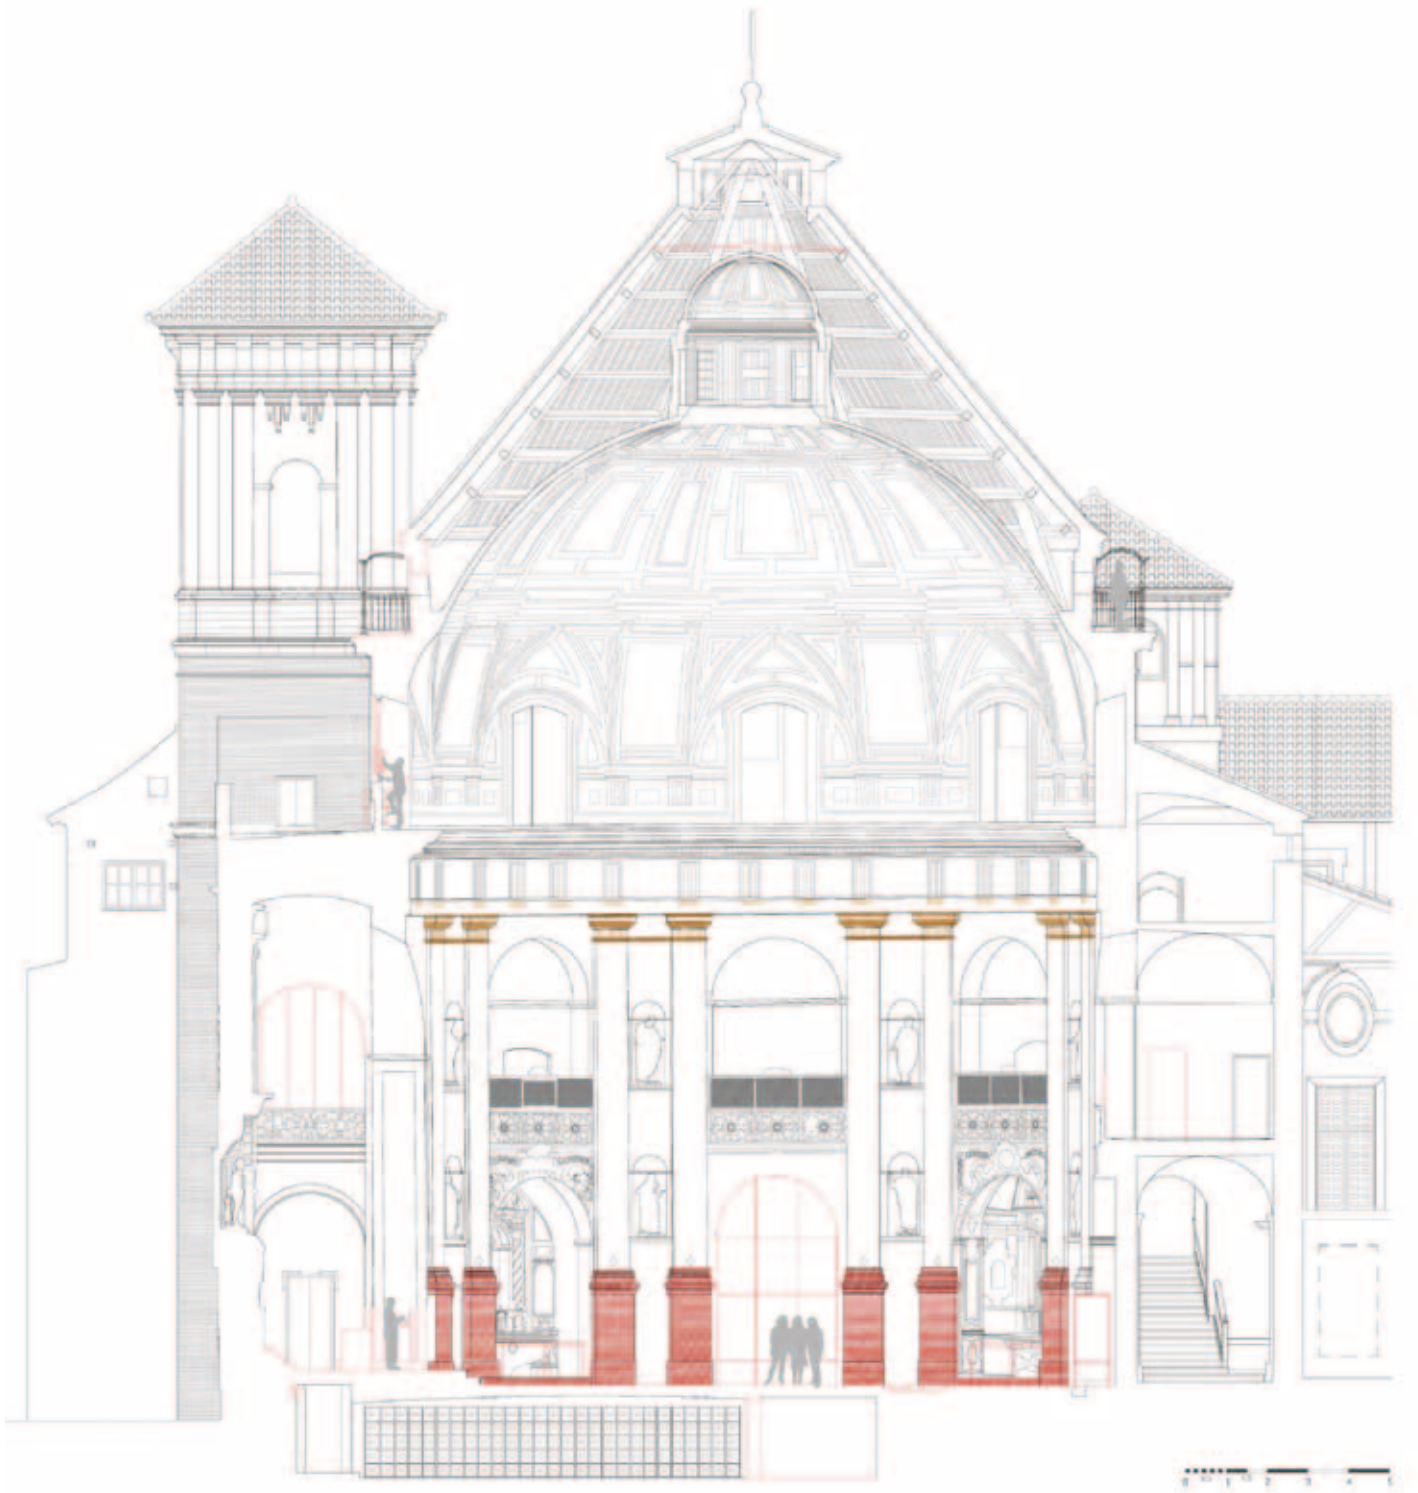
Sección norte. Estado actual y propuesta. Plano: Fondo Gráfico IAPH (Departamento de Proyectos IAPH)

Se detecta en la sección del edificio que la galería perimetral es la zona más vulnerable. Por un lado, no está bien ejecutado el encuentro del pavimento con el paramento, lo que ha generado una línea de entrada del agua de infiltración que se ha manifestado desde el interior en una sutil línea que dibuja las pinturas por debajo del remate del muro del tambor con velos y eflorescencias. Ante esto, se propone sustituir el pavimento, mejorar su impermeabilización y resolver dicho encuentro con una zabaleta. Por otro lado, los paramentos están revestidos de yeso y el alero contiene cemento que está aportando sales en la parte superior. Con el apoyo de los estudios histórico y analítico se decide sustituir dichos revestimientos por otros con mortero de cal y sanear el alero.
