Puesta en valor y diagnóstico de los frisos de Antonio Cavallini para los pabellones de los Altos Colegios de Sevilla

María Arjonilla Álvarez, Teresa Rodríguez García, Alfonso Buendía Martos, M.ª Mar González González, Grupo de Investigación Pintura y Nuevas Tecnologías, Dpto. de Pintura, Facultad de Bellas Artes, U. de Sevilla

Tras la reciente rehabilitación y reapertura de los pabellones que conforman los Altos Colegios de Sevilla, se pusieron al descubierto los restos de los frisos murales que decoraban con fines didácticos cada una de las estancias. La autoría del conjunto está documentada en archivo: Cavallini acometió su ejecución a finales del siglo XIX, conformando un rico patrimonio hasta ahora olvidado, al permanecer oculto por un falso techo desde 1928.

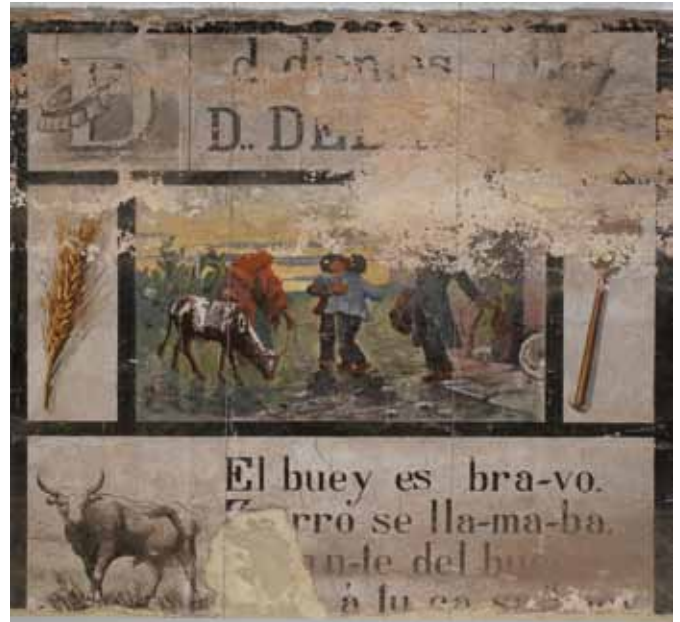
Repertorio gráfico correspondiente a la letra D

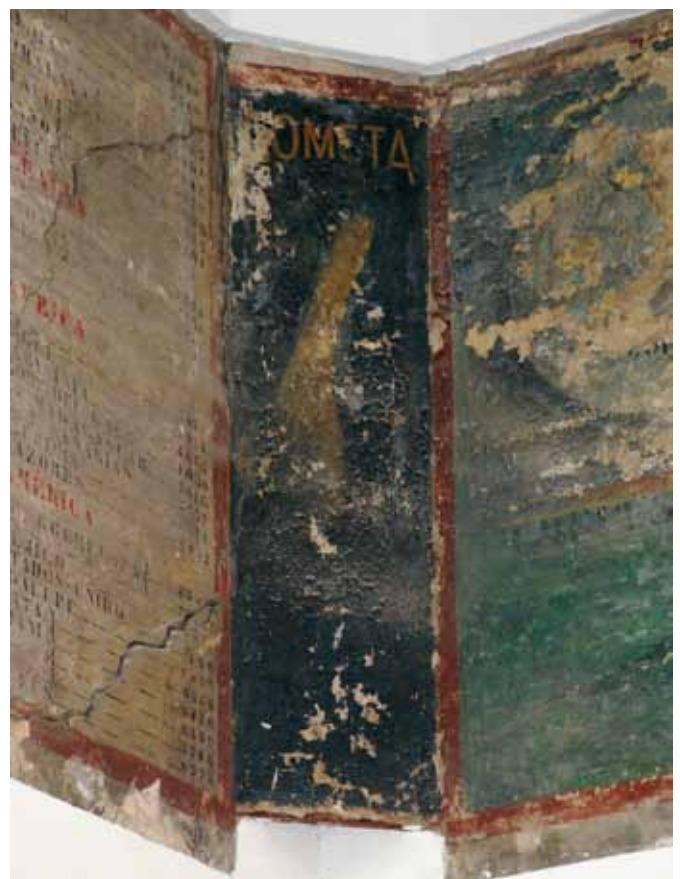
Detalle de uno de los chafanes pintados con los motivos de las constelaciones. Fotos: Alfonso Buendía Martos, Teresa Rodríguez García

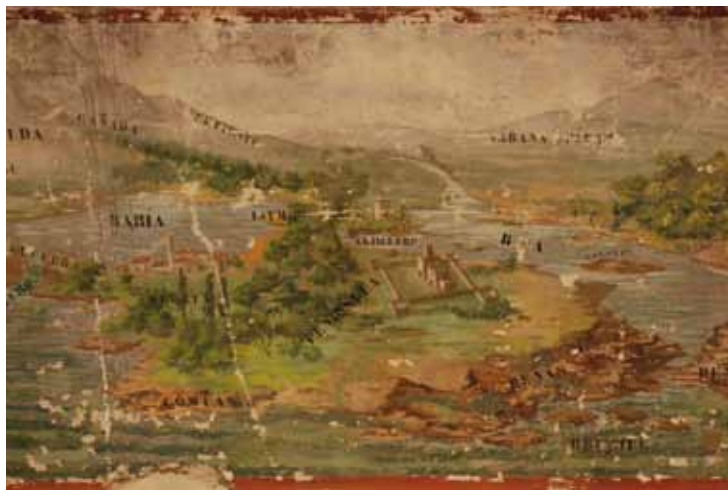
Detalle del friso de los accidentes geográficos

Aparecen varias grietas, dos en la pared con la ilustración de las montañas y otras dos sobre el dintel de la puerta del patio. Las primeras necesitan de un análisis profundo, ya que no es identificable su origen a simple vista. Las últimas se deben a un fallo en el dintel que ha provocado el deslizamiento de parte del muro sustentante. Este fallo se presupone resuelto por la restauración arquitectónica y las grietas ya no deben estar activas⁵.

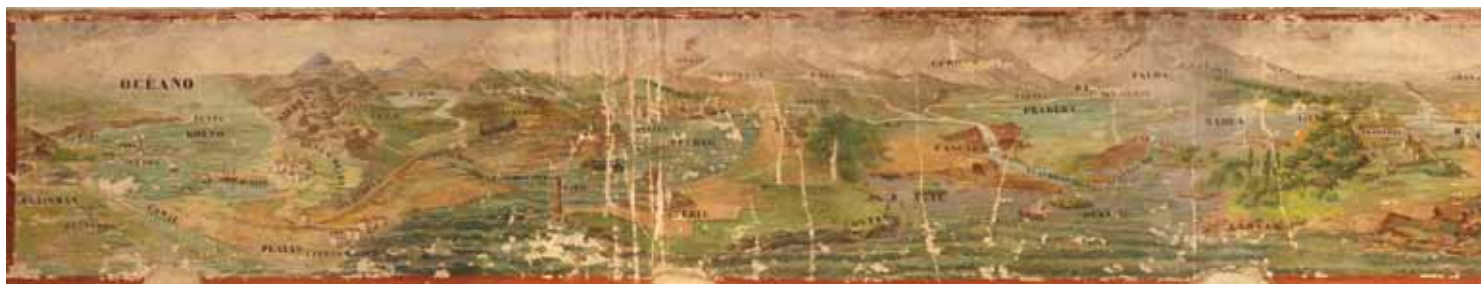
En el caso de los accidentes geográficos, el formato sigue el concepto de la visión panorámica. La línea de horizonte se sube para dar sensación de amplitud y lejanía a la representación. El espacio se organiza desde un punto de vista alto, dando cabida a las distintas variantes de la orografía del terreno.

En el caso de los accidentes geográficos y los fenómenos atmosféricos, el friso tiene una altura de 1,95 metros, extendiéndose la composición a lo largo del todo el perímetro de la sala, a una altura respecto al suelo de 4,24 metros.

Vista panorámica del friso de los accidentes geográficos

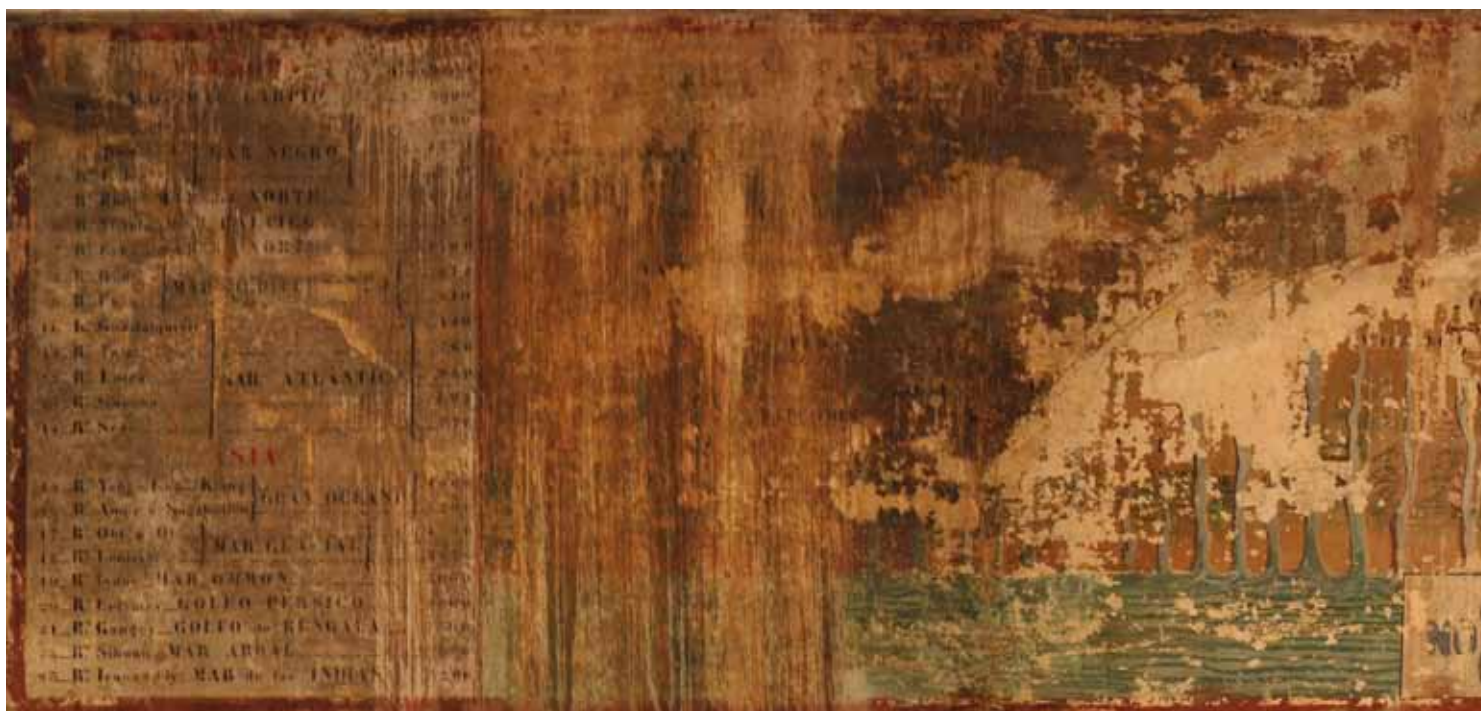
En el friso que acoge los principales ríos, la visión es la propia de los mapas: perpendicular al plano.

Vista panorámica del friso de los ríos

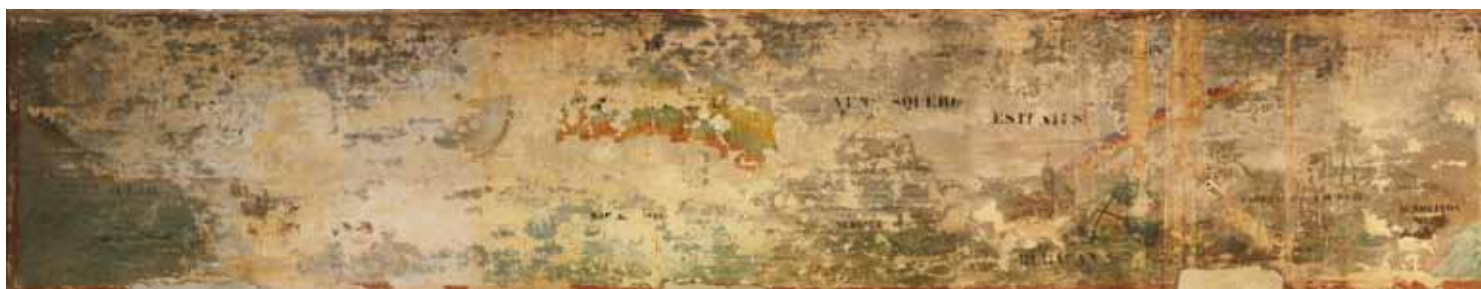
Vista panorámica del friso de los fenómenos atmosféricos. Fotos: Alfonso Buendía Martos, Teresa Rodríguez García

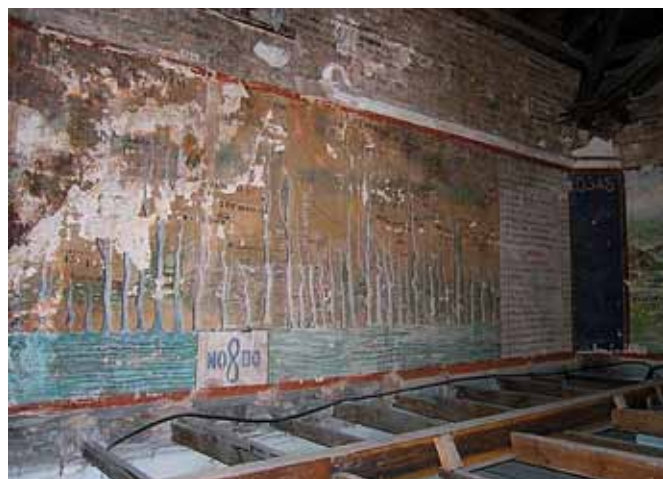
En la última remodelación arquitectónica se desmontó el falso techo y se construyó uno nuevo a una altura cercana a las originales. El antiguo comedor de párvulos está arquitectónicamente subdividido en aulas. La funcionalidad de estos espacios requiere de la separación de alumnos según distintos niveles. Y para minimizar el impacto de los paneles de cierre sobre la contemplación de las pinturas, se han diseñado estructuras de hierro y cristal, respetuosas con la obra.

Los frisos pictóricos descubiertos sobre los falsos techos. Foto: Thomas Paul Budil

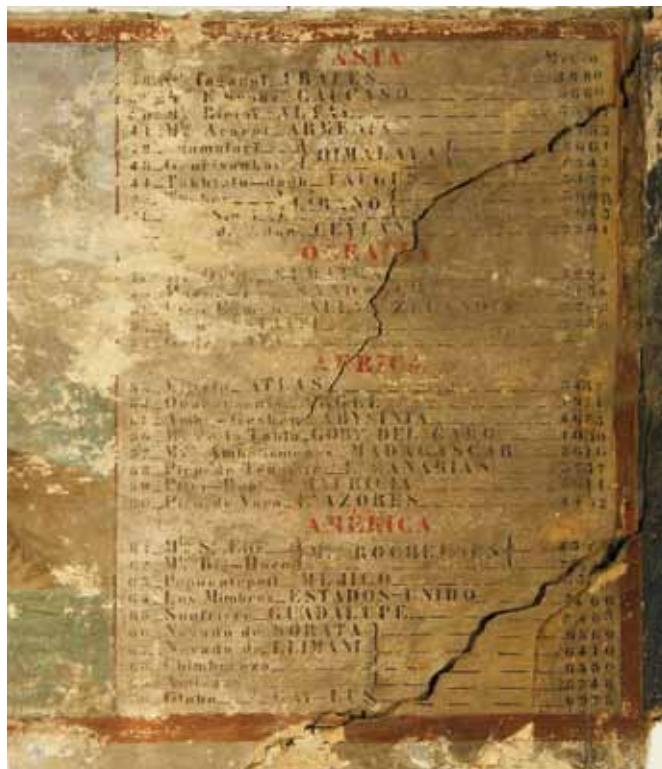
Detalle del friso de los montes con grietas de consideración sobre el muro, lagunas en los estratos pictóricos y depósitos de polvo y suciedad superficial

La necesaria puesta en valor de estas pinturas ha de comenzar por una urgente intervención, que frene el avance de los daños y las pérdidas irreparables en su lectura. Las líneas metodológicas que deben seguirse de cara al tratamiento vendrán marcadas en una primera fase por la conservación directa o curativa.

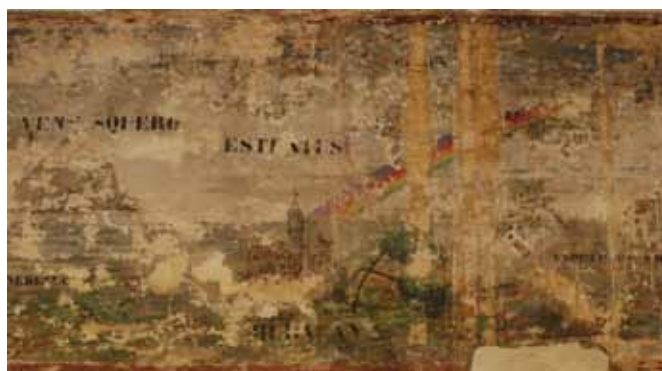
Las pinturas murales del actual gimnasio son las que se encuentran en peor estado. Se trata de la zona que en mayor grado ha sufrido los problemas de las cubiertas. La exposición durante años a unas condiciones adversas de conservación y la existencia de un falso techo que impedía su control imposibilitaron la detección de los daños. Las pinturas permanecieron durante muchos años ajenas al conocimiento de los responsables. El estado es tan deficiente que hace que peligre la recuperación integral de su mensaje.

Entre los principales agentes de deterioro se encuentran las filtraciones de agua y la falta de aireación y control. La humedad

condensada durante largos períodos degradó los aglutinantes pictóricos e incidieron en el avance de las pérdidas, que de forma progresiva siguen minando el conjunto.

Detalle del friso de los fenómenos atmosféricos, con evidentes muestras del arrastre de la capa pictórica por infiltraciones de agua y grandes lagunas derivadas de otras patologías asociadas

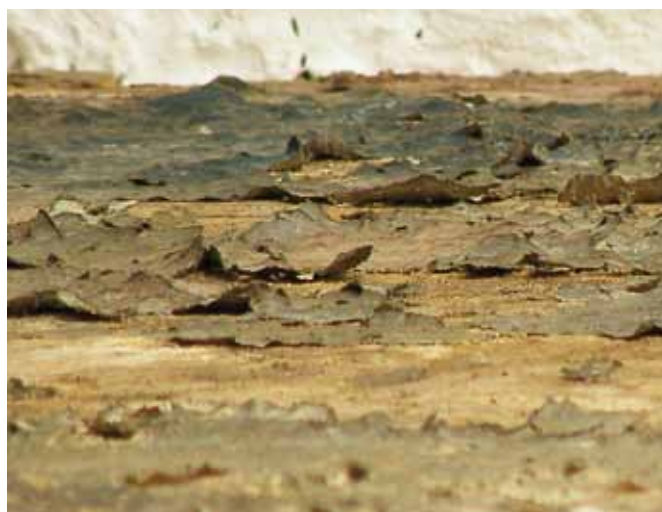
Los morteros subyacentes están en proceso de disgregación y su desprendimiento lleva consigo un alto porcentaje de materia pictórica. La pérdida de cohesión de este estrato viene directamente relacionada con la exposición a la humedad de infiltración y posiblemente con el agravante de sales.

Fotografía rasante sobre el friso de los fenómenos atmosféricos que muestra la descohesión de la película pictórica respecto al muro y el peligro de nuevas pérdidas en ascenso. Fotos: Alfonso Buendía Martos, Teresa Rodríguez García

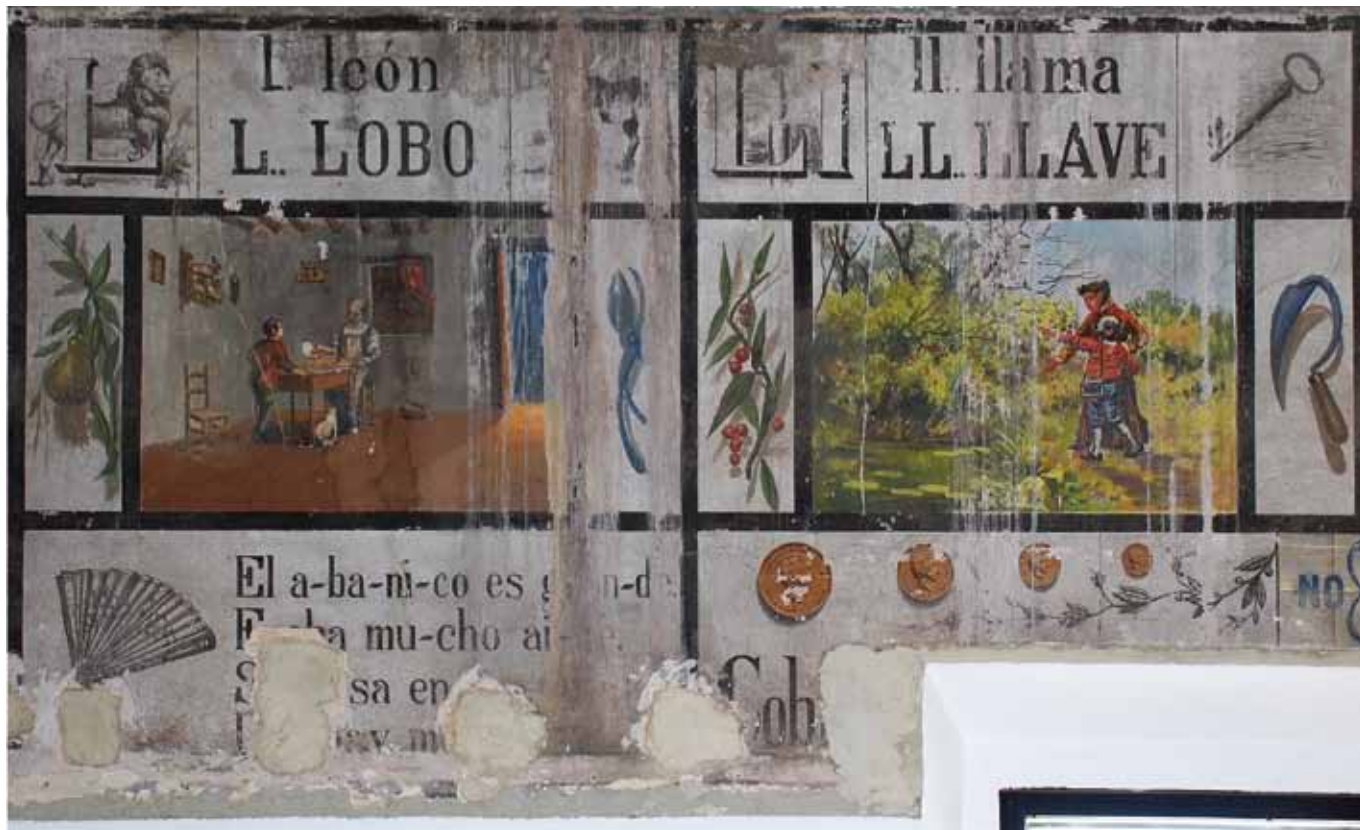
En el caso del abecedario, los agentes de deterioro han sido diferentes y el estado que muestran las pinturas es sensiblemente distinto. En este caso, además de puntos afectados por infiltración de agua y barridos muy puntuales, hemos de destacar los daños derivados de la colocación del falso techo. La zona inferior de toda la decoración sufrió las perforaciones practicadas para insertar las cabezas de las vigas que sustentaban el falso techo, hoy eliminado. Actualmente muestran pérdidas de nivel y rellenos de morteros de cemento. En este caso las pinturas han sufrido importantes pérdidas que descontextualizan el mensaje. La colocación del falso techo provocó numerosos daños en los estratos pictóricos: lagunas tanto en los estratos de color como en los morteros de base y múltiples arañazos.

Los morteros se encuentran abolsados en muchos puntos. Las pérdidas abarcan una superficie no inferior al 40% del total de la decoración. Aunque aparecen indistintamente en toda la extensión de las pinturas, los desprendimientos son más importantes en el contorno superior del mural, destacando nuevamente la vulnerabilidad de los bordes de las lagunas. Otros daños de carácter fortuito son los numerosos y profundos rozamientos derivados del desmontaje del techo.

Dos de los casetones del abecedario con distintos grados de pérdidas

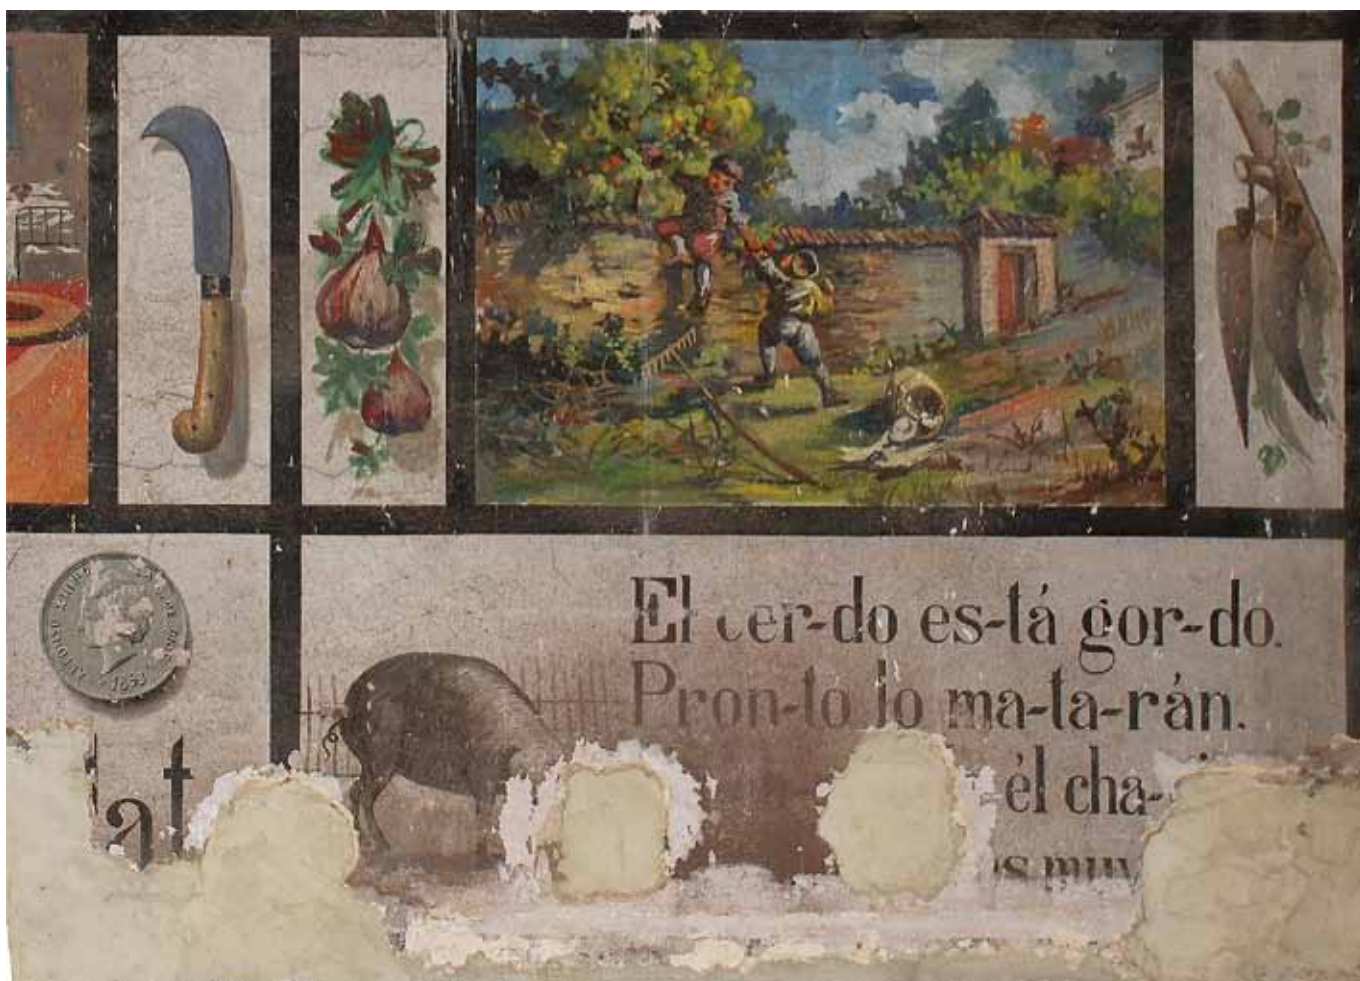
Detalle de los daños provocados por la colocación de las vigas de sustentación del falso techo. Fotos: Alfonso Buendía Martos, Teresa Rodríguez García
