# Estudio de los materiales de construcción de las murallas del Albayzín (Granada)

**Esther Ontiveros Ortega**, Centro de Intervención, IAPH. **Eduardo Sebastián Pardo**, Dpto. Mineralogía y Petrología, Universidad de Granada. **Ignacio Valverde Espinosa** y **F. Javier Gallego Roca**, Dpto. de Construcciones Arquitectónicas, Universidad de Granada

El trabajo recoge el estudio, desde el punto de vista constructivo, de los distintos recintos amurallados de la ciudad de Granada, conocidos históricamente como alcazabas y arrabales. Las murallas, de origen árabe y construidas en tapial, constituyen un elemento importante del patrimonio histórico de esta ciudad, que ha perdurado a lo largo de más de diez siglos poniendo de manifiesto su resistencia y durabilidad.

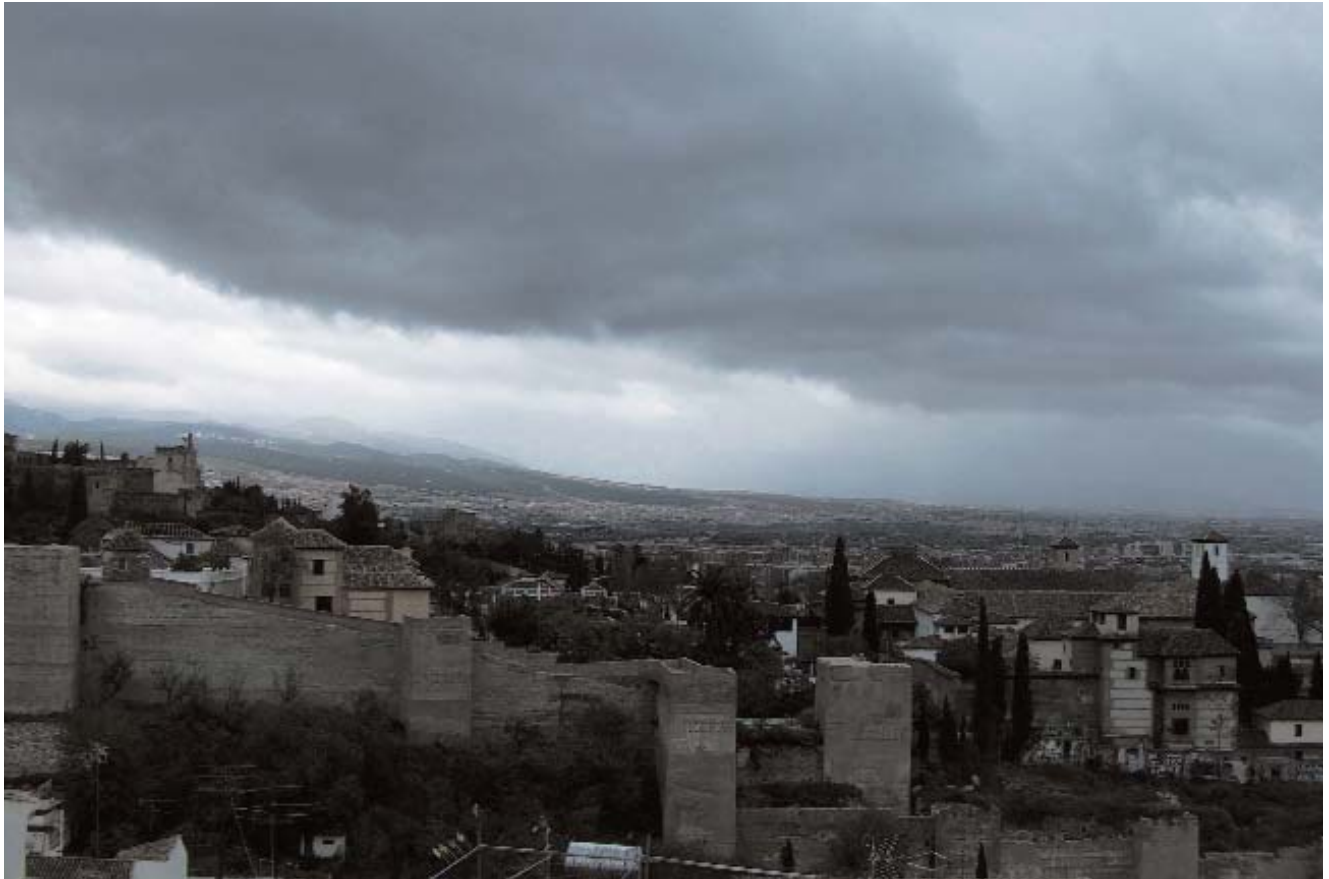
1 Muralla Ziri / FOTO: ESTHER ONTIVEROS ORTEGA

De la Alcazaba Gidida se conserva un lienzo de más de 400 m de longitud, con cuatro grandes torreones cilíndricos (ver imagen p. 35) y ocho rectangulares, que arranca del Arco de las Pesas (Puerta del Ensanche), continúa por la cuesta de la Alhacaba hasta la puerta que conocemos como Monaita. Desde esta puerta la muralla descendía por el lugar llamado Cruz de Quirós y Cuesta del Perro, hasta alcanzar la portería del convento de San Gregorio el Bético; actualmente se conservan restos de este lienzo en el callejón del Perro y cuesta de la Loma y un torreón próximo a la placeta de la Santísima Trinidad.

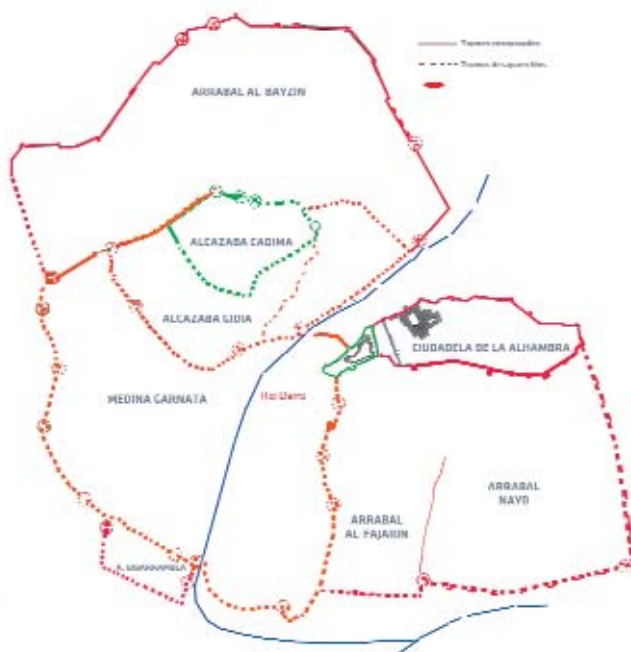
2 Plano de las murallas. Elaboración propia a partir de Seco de Lucena, 1910

En esta fase se realizó la localización y observación organoléptica de los restos dispersos que aún se conservan (ver mapa p. 35), lo que permitió poner de manifiesto los siguientes aspectos:

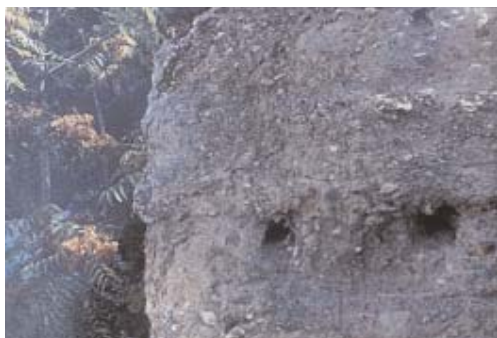
➤ Tapial real, variedad 1, Muralla Ziri / FOTO: ESTHER ONTIVEROS

→ Tapial Real. Se han observado dos variedades, la más habitual se caracteriza por presentar de forma alternativa unos niveles de hormigón/mortero de cal y tierra de 1 a 2 cm de espesor y estar revestida por una capa centimétrica de mortero. Con esta última tipología esta construida la alcazaba Gidida. La otra modalidad, observada en puerta Elvira, se caracteriza por presentar dos capa de hormigón de cal de 8 a 10 cm

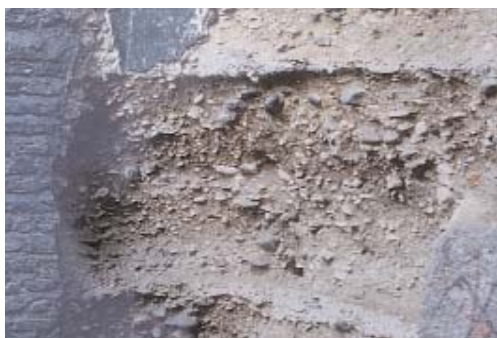
➤ Tapial real, variedad 2, corte transversal (Arco Elvira) / FOTO: ESTHER ONTIVEROS

espesor, a techo y muro del cajón entre una capa de aproximadamente 70 cm de tierra. Aunque la Puerta pertenece a la cerca de la Medina, su construcción se asocia más al periodo Ziri (1035-1090).

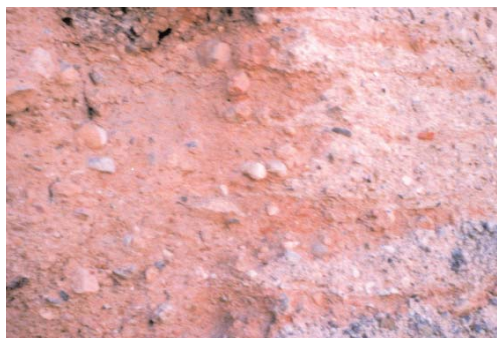
➤ Tapial calicestrado, corte transversal (Muralla San Antonio) / FOTO: ESTHER ONTIVEROS

→ Tapial calicestrado. Se ha observado en el arrabal del Albayzín, vinculado a la etapa nazarí (siglo XIV). El hormigón de cal/mortero aparece predominantemente en las caras exteriores del muro, acuñándose hacia el interior formando un revestimiento de 6 a 8 cm. de grosor que protege la fábrica interior de tierra. Con esta misma tipología están construidas las murallas de la Alhambra (DE LA TORRE, 1992).

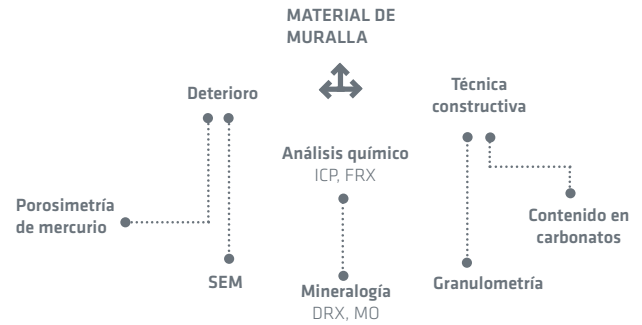
Gráfico 2. Metodología utilizada para el estudio de los morteros y hormigones de cal

Comprende el análisis experimental para la caracterización de los materiales encontrados en estos muros, tierra y morteros/hormigones de cal. La metodología aplicada sobre el material terroso está basada en los trabajos expuestos por Cope (1984), Doat et al (1985) y Houben & Guillaud (1989), fundamentada en las propiedades físicas del suelo, aspectos composicionales e influencia del tipo de arcilla y tierra compactada sobre su resistencia y durabilidad. Para el estudio de los morteros y hormigones se utilizaron diferentes técnicas y ensayos (ver gráficos 1 y 2, p. 40).

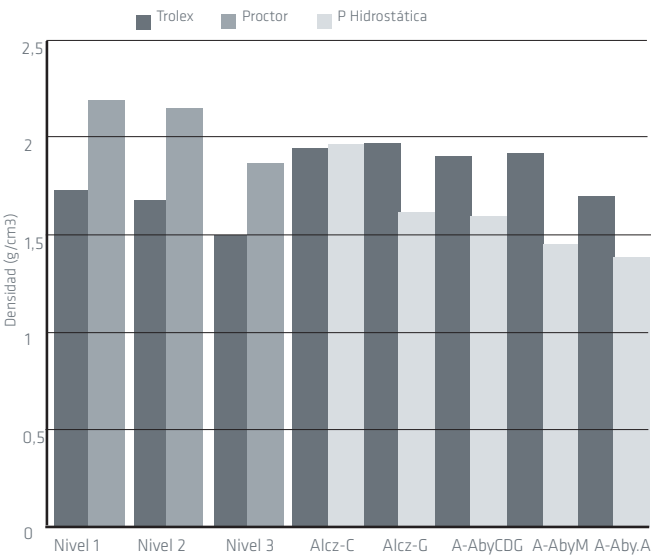
Gráfico 3. Valores de densidad obtenidos mediante el Trolex, Proctor Normal y pesada hidrostática

La densidad se ha determinado in situ por medio del trolex (método de radioisótopos), sobre el material de cantera y murallas. La densidad óptima que pueden alcanzar los niveles de cantera se ha establecido mediante el ensayo proctor normal (NLT-108/72 y ASTM D 698) y la densidad de los revestimientos por pesada hidrostática. Los datos indicados en el gráfico 3 (p. 40) muestran que los valores están próximos a 2, los más bajos corresponden al tapial calicastro y los más altos a los hormigones de cal y tapial real.

La compactación que presentan estos muros en su totalidad está por debajo de las densidades proctor óptimas obtenidas en laboratorio con material de cantera. Los revestimientos son los que presentan densidades menores, debido a su granulometría (más fina) y adición de cal, ya que ésta reduce la densidad pero a cambio le confiere al material mayor resistencia y cohesión.

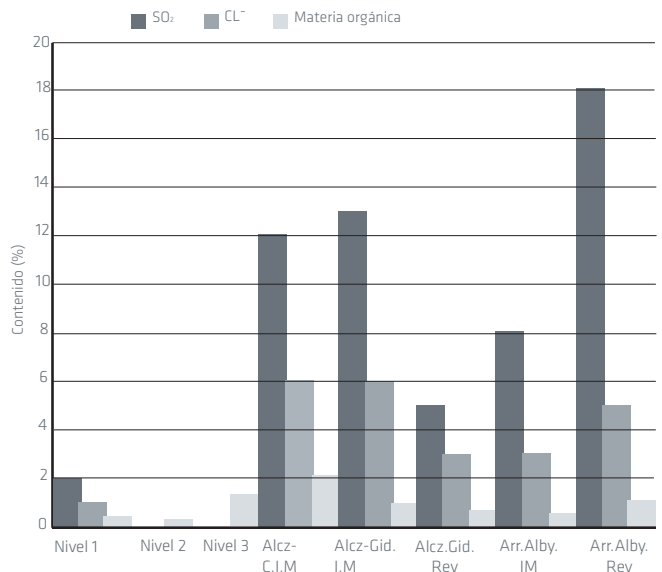
Gráfico 4. Contenido en SO<sub>3</sub>, Cl<sup>-</sup> y materia orgánica

cos mayoritarios (Al, Fe, Mg, Ca, K, Na, P, Ti, S, Cl, y Si) y traza (Co, Cu, Cr, Ni, Sr, V, Y, Zn, Pb, Zr, Nb y Li) de las distintas muestras analizadas. Los datos obtenidos muestran un incremento generalizado en Ca en muestras de murallas respecto a cantera y una reducción en álcalis (Na, K) por lavado, dada la alta movilidad de estos últimos elementos. Los contenidos en  $SO_2$  y  $Cl^-$  junto a Cu, Ni y Co, asociados a los componentes de alteración, también siguen esta tendencia. El incremento se explica por su entrada en los muros a través del suelo, la contaminación y materiales de restauración. Sus valores se muestran en el gráfico 4, junto con el contenido en materia orgánica. La presencia de dicho componente, no aconsejable en este tipo de construcciones, es muy reducida, <1%. Las fábricas de hormigón de cal (alcazaba Cadima) son la que presenta los valores más altos, atribuible a la adicción de fibras orgánicas durante la construcción.

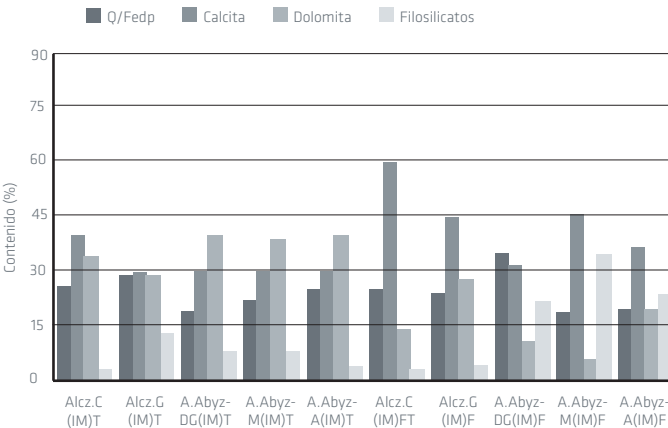
Gráfico 5. Composición mineralógica del interior del muro, fracción < 0.074 mm

Los gráficos 5 y 6 (p. 40) muestran la composición mineralógica total y la fracción fina ( $< 0,074$ ) de los distintos lienzos de murallas. En muestras de interior de muro, para esta fracción, se detecta un aporte de cal que puede superar el 20% en tapial de hormigón de cal (Alcazaba Cadima). En el caso de los revestimientos el incremento de calcita es mayor en el tapial calicastro (construcciones de época nazarí).

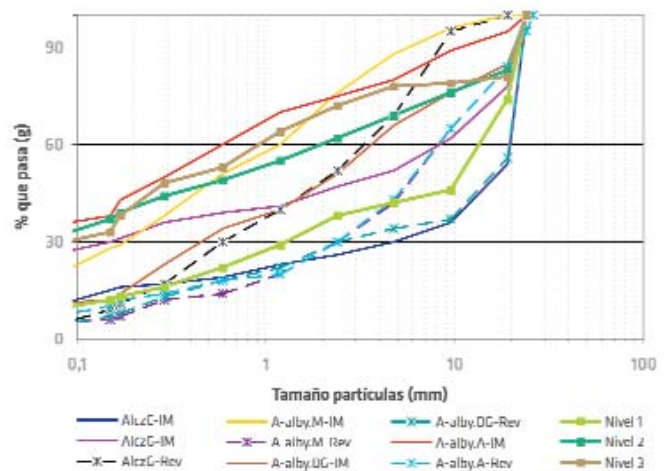
Curvas granulométricas medias obtenidas de los distintos lienzos de muralla y niveles de cantera estudiados

→ Granulometría. Se obtuvieron las curvas granulométricas para material de cantera y murallas. En estas últimas (ver gráfico, p. 41) diferenciando entre muestras de interior de muro y revestimiento. En el ensayo se han despreciado las partículas de tamaño superior a 38.1 mm, estando la proporción de las partículas mayores de 20 mm por encima del 52%, dentro de esta fracción se incluyen, incluso, bloques de gran tamaño.

Las curvas granulométricas y los datos de plasticidad obtenidos en muestras de murallas para interior de muro presentan características similares a las muestras de cantera, relacionándose con los distintos niveles definidos. La geometría de las curvas indica que las murallas más antiguas están construidas mayoritariamente con el nivel 1. Hay que destacar que las muestras analizadas en Puerta Elvira no se adecúan a ningún nivel estudiado, al pertenecer a material coluvial de la vega granadina. Con el nivel 2 se ha levantado el tramo de la cerca Don Gonzalo y San Miguel y con el nivel 3 el de San Antonio (suelo rojo), salvo el tramo más inferior que corresponde al nivel 1. Estos aspectos ponen de manifiesto la similitud entre las murallas y el terreno donde están emplazadas.
