La arquitectura defensiva andalusí en la comarca del bajo Andarax y valle de Tabernas de Almería

M.ª Luisa García Ortega,
Conjunto Monumental Alcazaba
de Almería

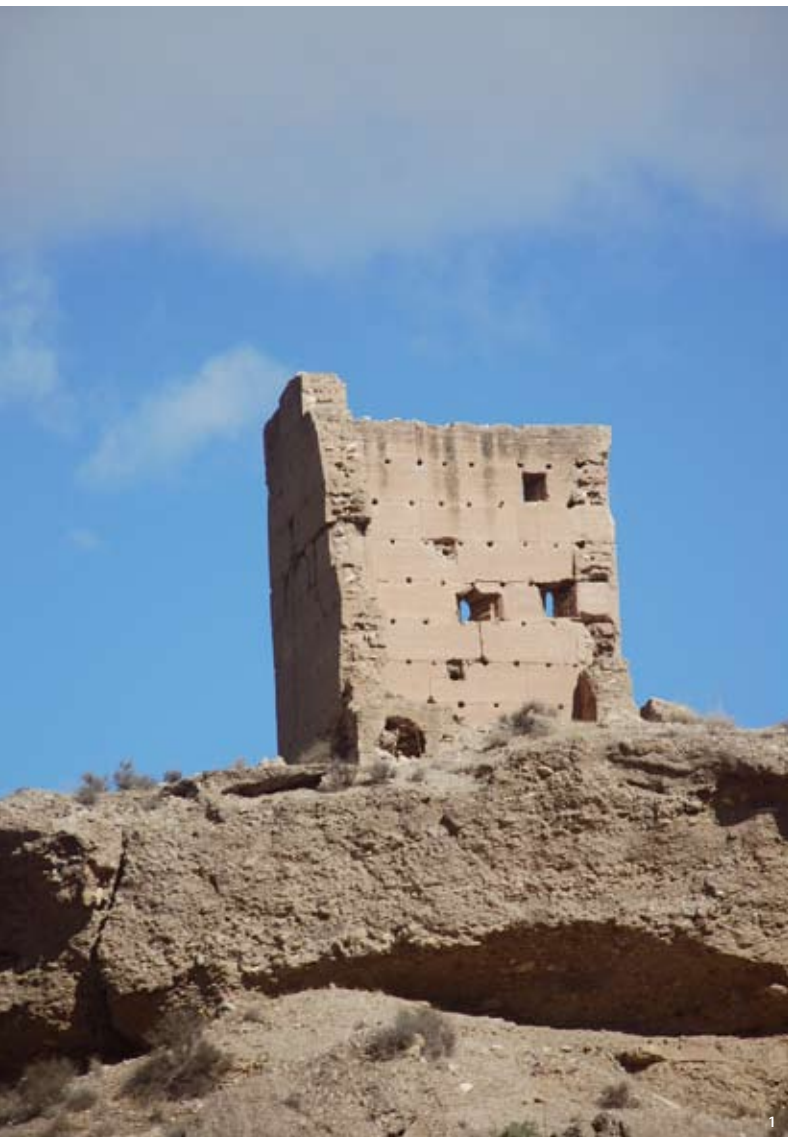
1. Restos del castillejo de Mondújar en el término municipal de Gádor.
Foto: María Luisa García Ortega

En la provincia de Almería los restos de edificaciones defensivas de época califal son escasos, siendo la mayoría de las murallas obra de Jayrán, rey taifa del siglo XI. En el pueblo de Gádor, en la comarca del bajo Andarax, se conservan los restos del castillejo o fortaleza de Mondújar, localizada al lado del camino Granada-Almería. Se trata de un típico castillo rural del siglo XI levantado para proteger a la población. Se construyó sobre la antigua fortaleza romana, es de planta rectangular irregular, casi cuadrada. Consta de dos torres macizas en las esquinas y torres rectangulares y huecas intermedias. La fábrica de la base es de mampostería con mortero de cal, y alzado de tapial. Actualmente, se encuentra muy deteriorado, casi ruinoso (imagen 1).

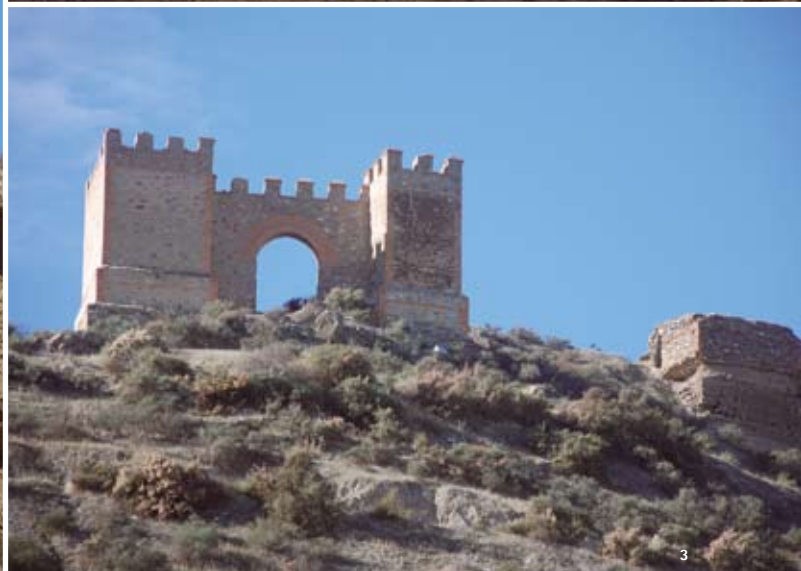
2. Castillo de Tabernas desde la carretera. Frente oeste.
3. Puerta reconstruida del castillo de Tabernas. Restauración realizada en los años 70.
Fotos: María Luisa García Ortega

unas 2 hectáreas, protegida por una muralla de tapial con torres, que se encuentra muy mal conservada, e incluso afectada por un atterramiento para repoblación forestal y apertura del camino de acceso (CARA; RODRÍGUEZ, 1998: 208). Como ocurre con los edificios que han sufrido adaptaciones a los diferentes periodos históricos, presenta variedad de materiales de construcción: tapial en los elementos de origen árabe y mampostería, sillares y ladrillo de época cristiana. En 1489 se produce la toma del castillo de Tabernas, junto a otros enclaves estratégicos. El terremoto de 1522 causó graves daños, y posteriormente ante la conflictividad morisca, Felipe II ordenó abrir unos portillos en las torres y muros para inutilizarlo. En el siglo XVII este castillo perdió importancia, al igual que sucedió con muchas otras fortalezas contemporáneas, llegando al siglo XIX en un lamentable estado, agravado por los destrozos sufridos en la guerra de la Independencia. Actualmente presenta un estado de conservación desigual, desde la completa ruina a partes completamente reconstruidas. En los años 70 se rehizo la puerta oeste con las dos torres que la enmarcan, con materiales de muy mala calidad que se han desprendido en algunas

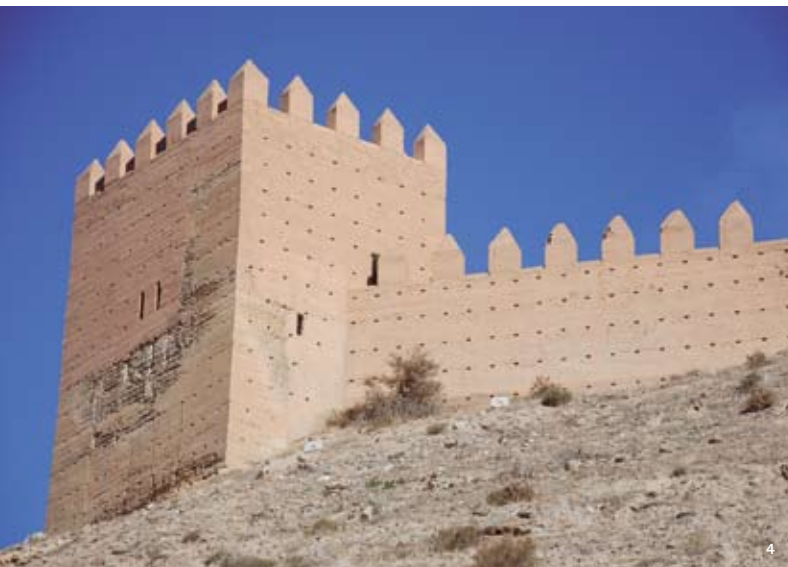
4

4. Torre y muralla reconstruidas del castillo de Tabernas. Restauración realizada en el año 1985.

muralla en la que vivía la población y en él residía el alcaide con su tropa, es por ello que algunos historiadores lo lleguen a calificar de alcazaba. Su situación estratégica, ruta de paso entre el Valle del Andarax y el del Almanzora, y cierre de acceso a la capital por el levante, le permitía resistir asedios prolongados (imagen 2). Tiene planta poligonal alargada, que se adapta a las irregularidades del terreno y ha llegado a la actualidad dividido en dos recintos, separados por un muro de mampostería y una torre artillera semicircular de inicios del siglo XVI. Una de las partes del recinto sirvió de lugar de residencia y la otra se utilizó para uso militar. La entrada, franqueada por dos torres, fue reconstruida en los años 70 (imagen 3). Presenta un patio interior, planteado en dos periodos distintos, el último cristiano. Del siglo XI son las trece torres de tapial, rectangulares y salientes, en su mayoría huecas en altura. Se observan restos de una posible torre albarra que protegería el área habitada inmediata al avanzar ladera abajo desde el extremo oeste, acabando en otra torre. Esta modificación posterior al siglo XII, parte de una gran torre situada al sur que fue totalmente reconstruida en 1985 (imagen 4). El área poblada se extiende

zonas, y en 1985 se reconstruyó la torre sur y parte de la muralla aneja. Esta reconstrucción fue bastante desafortunada tanto por el material utilizado, hormigón armado, como por el acabado que se le aplicó, dando un aspecto artificial al conjunto. En cuanto al muro exterior, considerado como parte de la muralla de población, presenta un estado mucho más deteriorado, siendo muy difícil determinar su trazado.

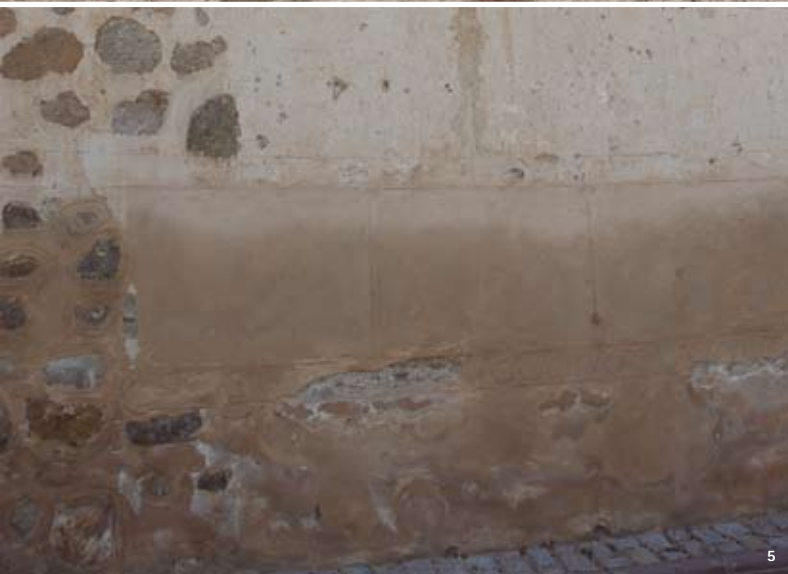
5

5. Detalle de la restauración en la torre de Santa Fe de Mondújar.

De época nazarí es la torre, que se encuentra en el pueblo de Santa Fe de Mondújar (imagen 6). Se trata, según la división que establece Malpica, de una torre de Alquería, es decir, un elemento defensivo situado en torno a una o varias alquerías para acoger a la población que no se podía refugiar en los castillos. Estas torres suelen ser cuadradas de varias plantas, a las que se accedía por la primera altura. Es posible que contasen con un pequeño recinto amurallado anejo, para dar cabida a hombres, bienes muebles y ganado. En la torre se podía hallar, si era necesario, una pequeña guarnición (MALPICA, 2002: 35). La de Santa Fe es de dos plantas, con muros y tapia de argamasa y mampostería, construida cuando este pueblo era un arrabal de las alquerías principales. Su función era la vigilancia de las tierras de cultivo y lugar de refugio en momentos de peligro. Presenta un revestimiento blanco de estuco, en la planta superior y en la inferior, la mampostería se deja ver, intercalando entre las piedras el estuco con dibujos incisos que simulan lágrimas. El estado de conservación de esta torre, en general es bueno, ya que fue restaurada en 1985, aunque el criterio seguido en la reintegración del acabado, no ha conseguido un buen resultado, pues se diferencia demasiado del original, imitándose con mala calidad los dibujos incisos e inventando cenefas donde no las había (imagen 5).

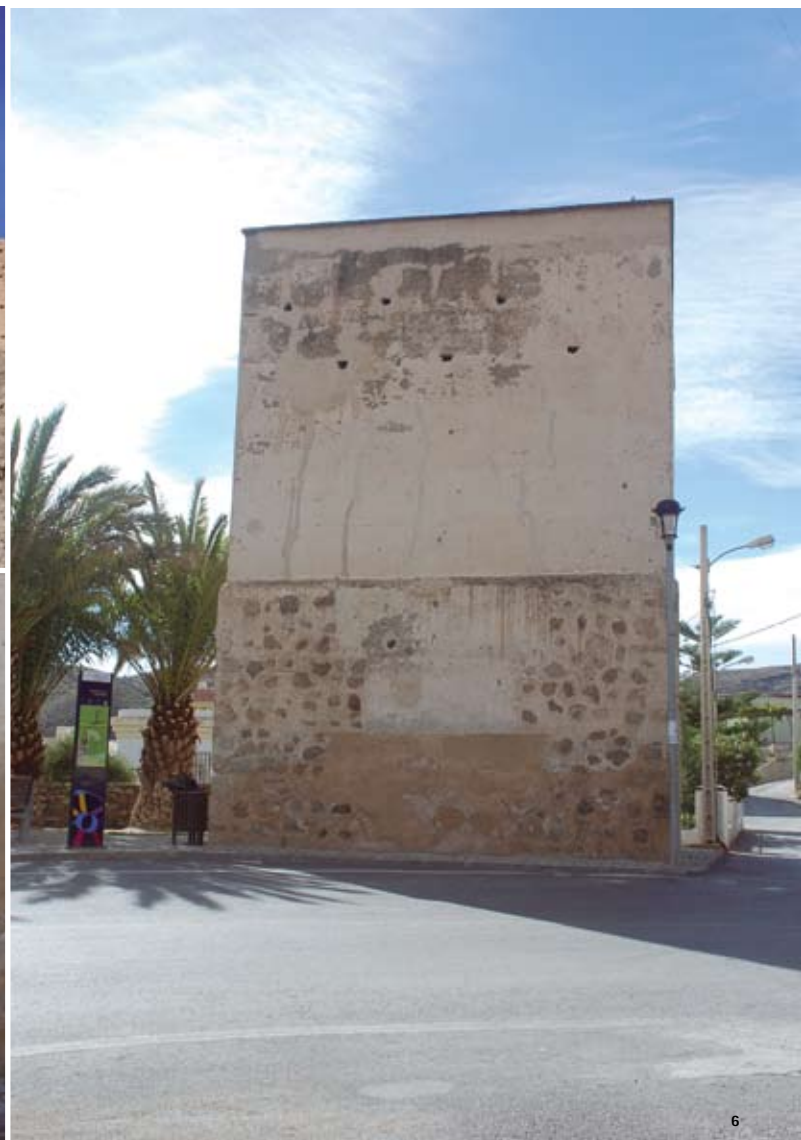
6

6. Torre de Santa Fe de Mondújar. Foto: María Luisa García Ortega

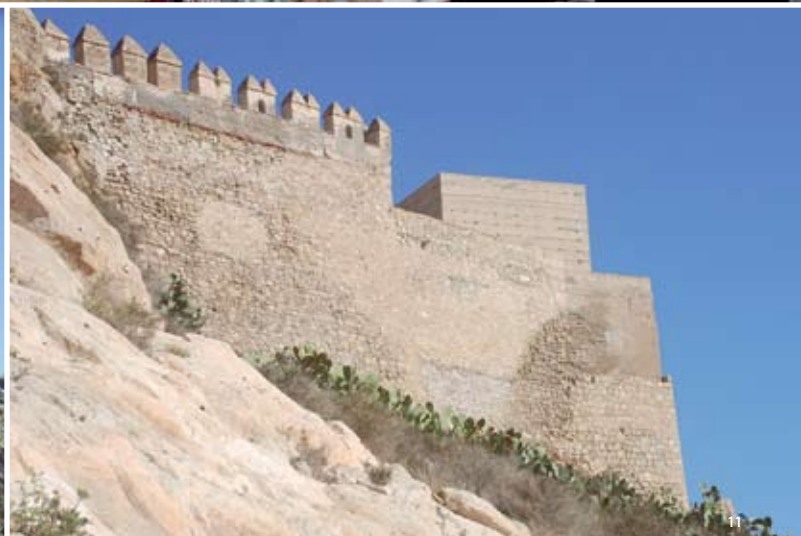
11. Primer tramo de la muralla sur de la Alcazaba de Almería y torre del Saliente.
Restauraciones de finales de los 70 y principios de los 80.
Foto: María Luisa García Ortega

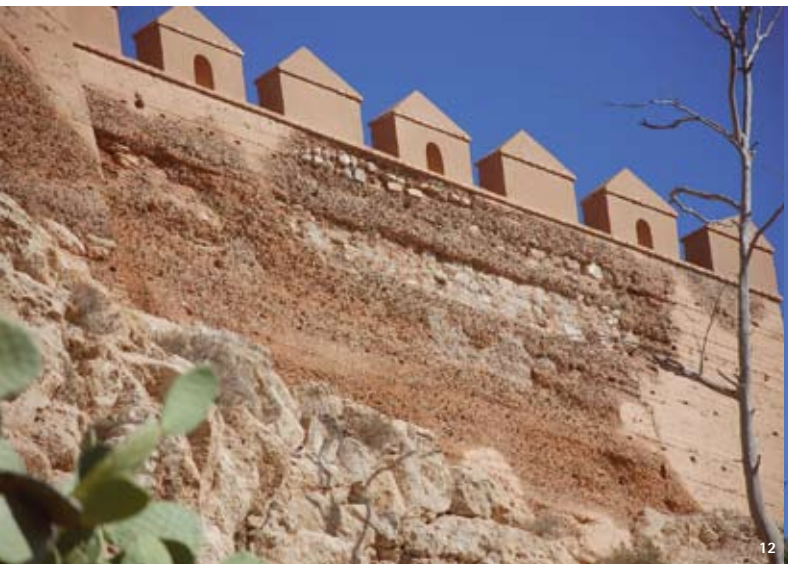
12. Detalle de deterioros en la muralla sur del Conjunto Monumental de la Alcazaba. Tramo restaurado en los años 80. Foto: María Luisa García Ortega

la restauración de la escalinata del primer recinto y la restauración de la muralla sur. El arquitecto encargado de estos proyectos fue Roberto Puig Álvarez, quien también intervino en la consolidación de las murallas de San Cristóbal de 1979 a 1980, y más tarde, en 1985, será el responsable de la restauración del castillo de Tabernas. En la muralla sur de la Alcazaba, la restauración se fue acometiendo por fases. La primera fase consistió en la consolidación del tramo desde el Saliente a la torre de los Espejos, mediante mampostería asentada sobre cimentación de hormigón armado, y rejuntado con mortero de cal y cemento coloreado (imagen 11). Las demás fases abarcaron la restauración de los tramos de muralla restantes hasta el tercer recinto, reconstruyéndose los merlones, que no existían, a lo largo de todo el lienzo. En esta ocasión el material utilizado para la consolidación y reconstrucción fue hormigón coloreado, ofreciendo el mismo mal resultado que en el caso de Tabernas, con el agravante de que, debido a su impermeabilidad, se están acrecentando los problemas de humedad que sufre esta muralla, y que se vislumbran en forma de grandes manchas y pérdidas de material (imágenes 12 y 13).

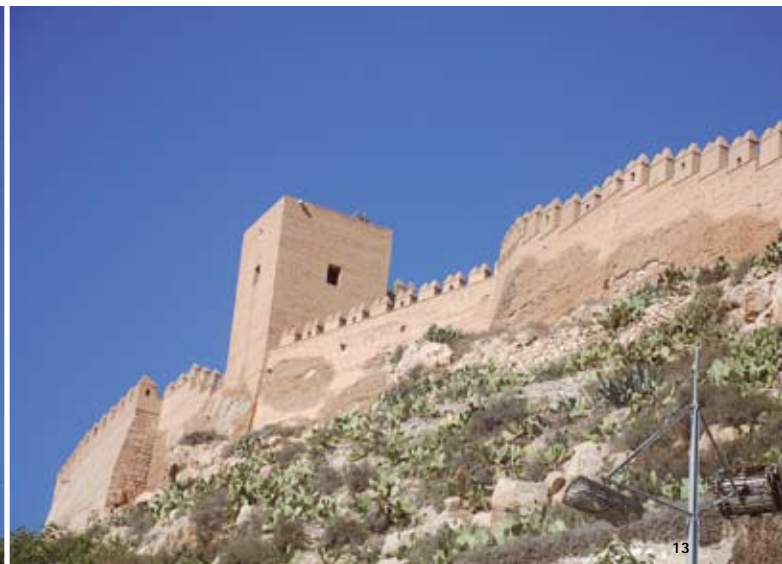
13. Muralla sur del Conjunto Monumental de la Alcazaba. Tramo restaurado en los años 80, del primer y segundo recinto. Deterioros y manchas de humedad. Foto: María Luisa García Ortega
