## Estudio estratigráfico de costras y depósitos en templos del casco histórico de Sevilla

Rocío Ortiz Calderón, Pilar Ortiz Calderón, María Sol Abad Ros, José María Martín Ramírez, Dpto. de Sistemas Físicos, Químicos y Naturales, U. Pablo Olavide de Sevilla; Auxiliadora Gómez Morón, Área de Intervención y Análisis, IAPH; María Auxiliadora Vázquez González, Dpto. de Cristalografía y Mineralogía, U. de Sevilla

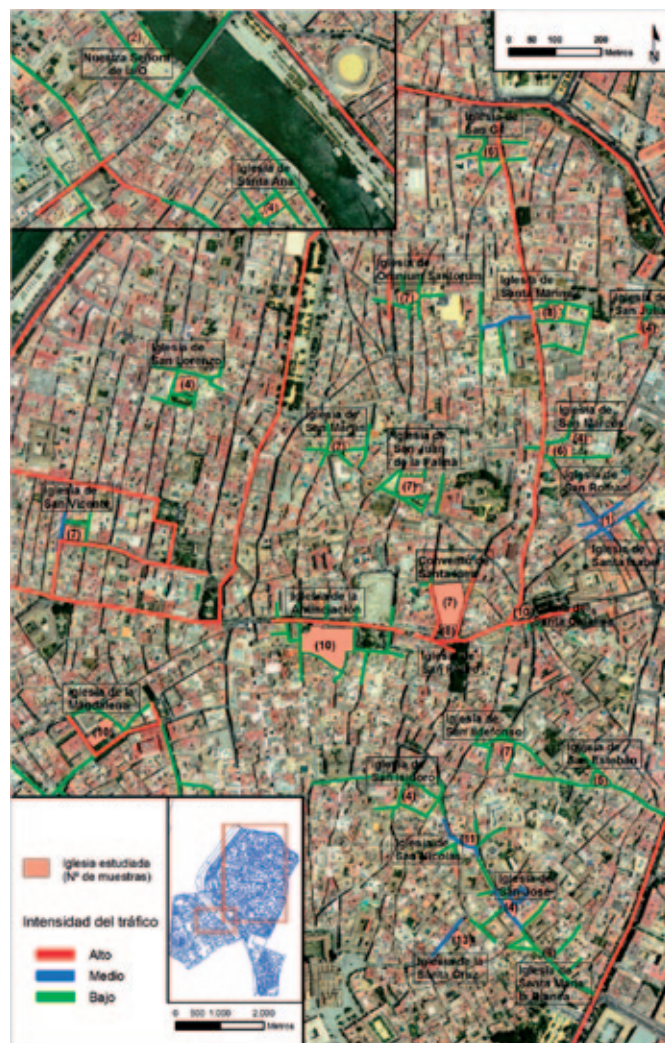
Muestras tomadas en cada templo del estudio e intensidad del tráfico de las vías de circulación

El mapa superior recoge la ubicación de los templos, la intensidad del tráfico en las calles de su entorno y el número de muestras tomadas en cada templo para la realización de este análisis.

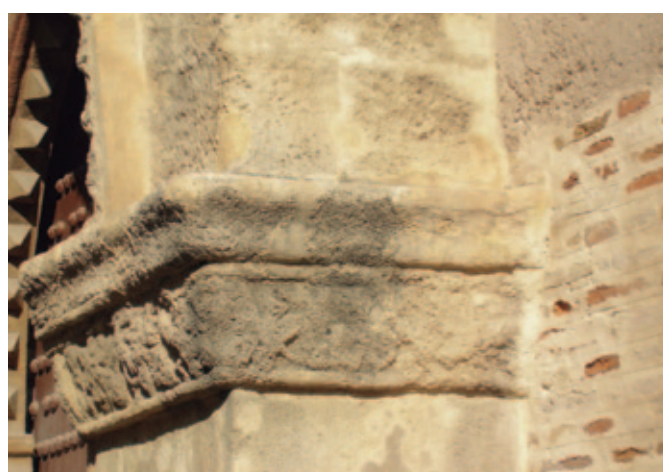
Restos de depósitos y costras en la imposta de la fachada de San Marcos

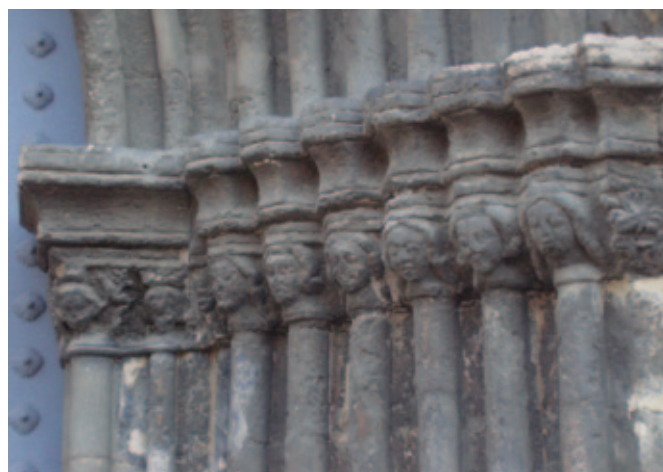
Depósito y costras negras en arquivolta, jamba e imposta de la portada principal de Omnium Sanctorum

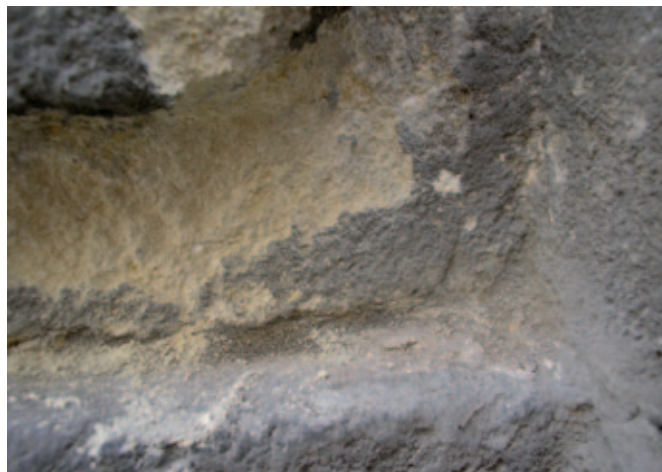
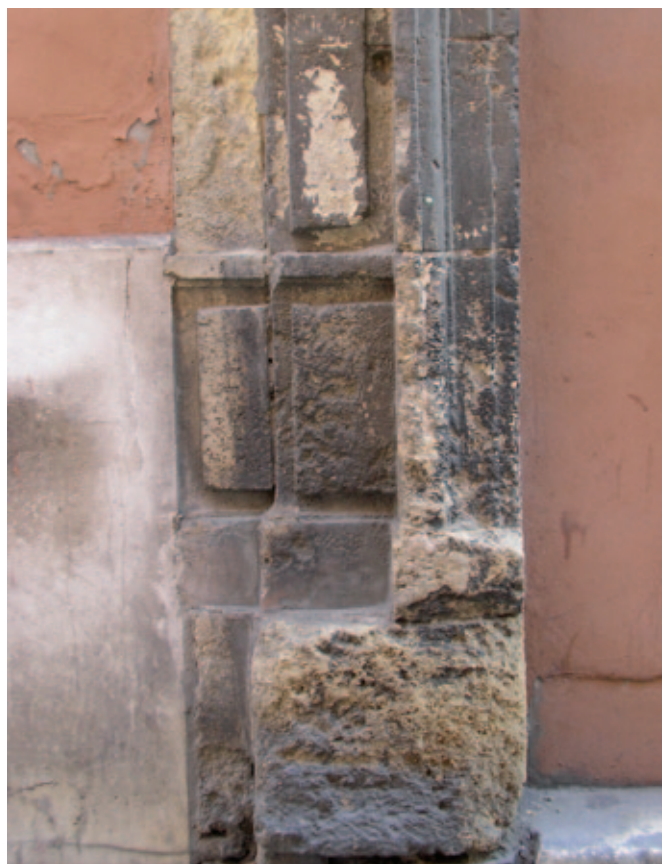
Costras negras en el basamento de la pilastra izquierda de la portada lateral de la iglesia de San José. Debajo, detalle del grado de disgregación y arenización de la roca. Fotos: P. Ortiz, M. S. Abad

- d) El último factor de alteración en frecuencia son las costras negras, que se detectan visualmente en el 37% de las fachadas estudiadas. Estas costras negras implican una reacción química, cuyo mecanismo se produce por el ataque de los óxidos de azufre a la matriz carbonatada de las rocas, generando una capa de yeso ( $\text{CaSO}_4 \cdot 2\text{H}_2\text{O}$ ) de espesor variable, y que a veces puede llegar a desprenderse en zonas localizadas, encontrándose el sustrato interno altamente disgregado.
