Edificios históricos con metas de los edificios del presente

Alexander Martín Garín, José Antonio Millán García, Juan María Hidalgo Betanzos | Universidad del País Vasco/Euskal Herriko Unibertsitatea. ENEDI Research Group. EUPD

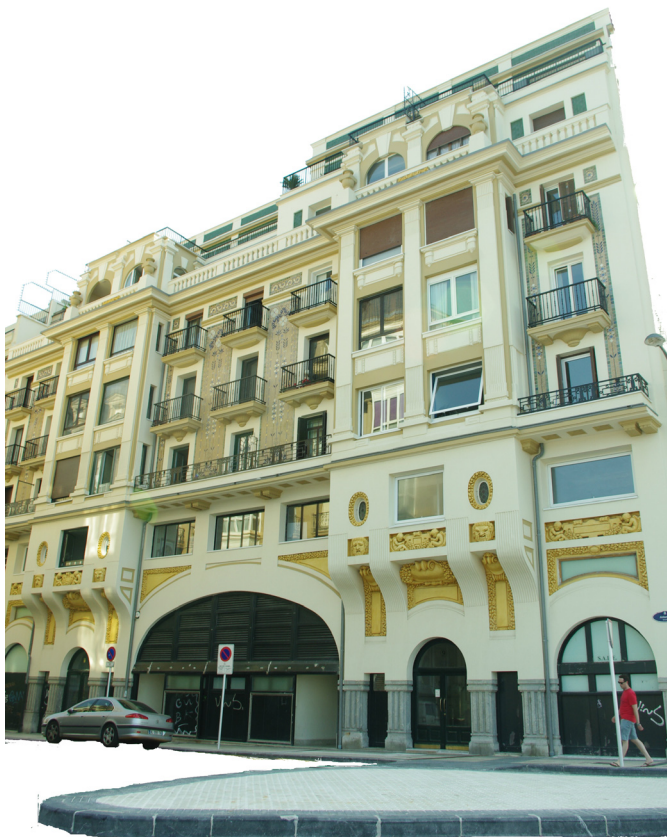
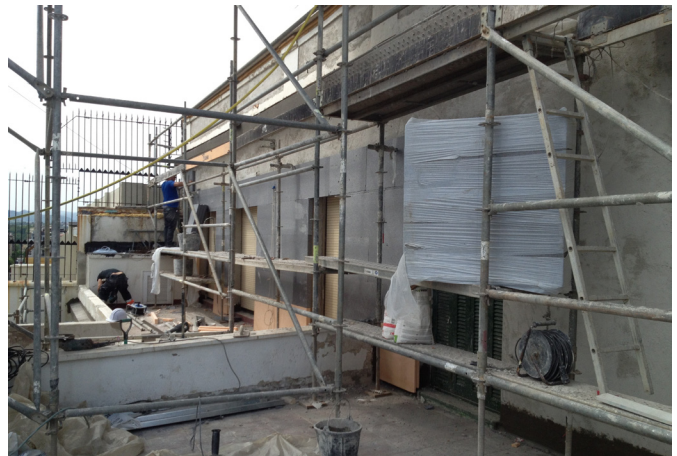
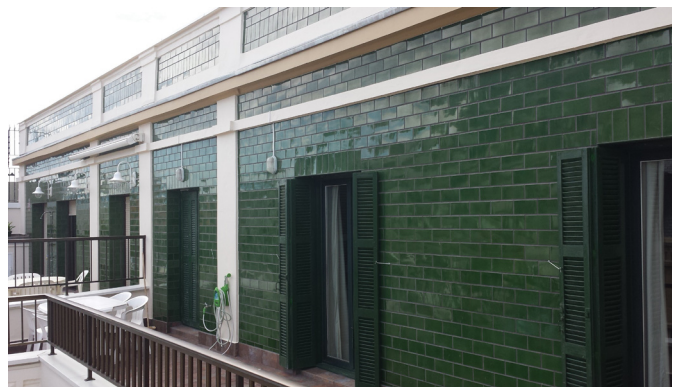
Edificio en c/ Aldamar n.º 7-9 del antiguo teatro el Príncipe (San Sebastián). Aspecto general de la fachada y detalle tanto de colocación como del aspecto final del SATE instalado en la planta retranqueada | fotos Kursaal Rehabilitaciones Integrales, S. L.

En primer lugar nos encontramos ante un edificio singular (imágenes p. 263). Las plantas bajas antiguamente correspondían al antiguo teatro el Príncipe, hoy convertidas en cines, y siendo el resto de plantas de uso residencial. El mismo ha sido objeto de una reparación general de la fachada y restauración de elementos decorativos debido al efecto agresivo del mar. Por último, se aprovechó para efectuar una mejora de la envolvente térmica de las plantas retranqueadas que se encuentran fuera del régimen de protección existente (PLAN, 2013).

El resultado es difícil de apreciar gracias a la mimetización lograda a través del Sistema de Aislamiento Térmico por el Exterior (SATE) con acabado cerámico fiel al estilo del ámbito. Tras la actuación, obtenemos una mejora en las prestaciones térmicas manteniendo íntegros los

valores histórico-artísticos mediante la fiel reproducción de los acabados cerámicos de fachada.

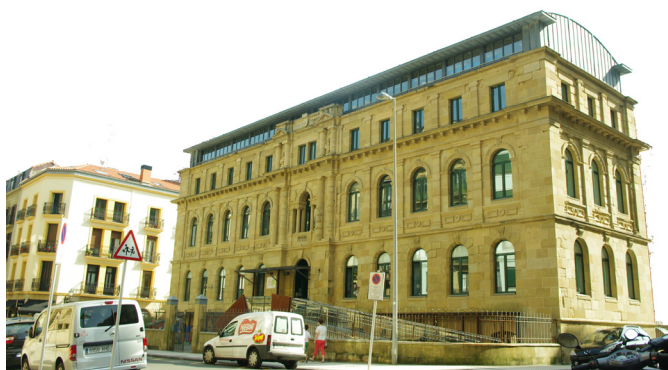
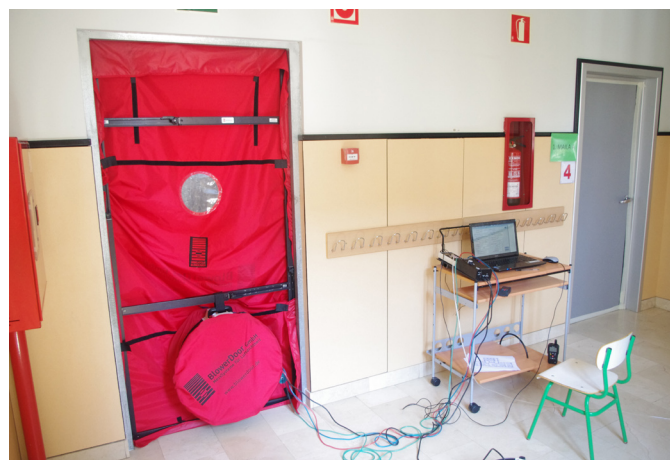
Edificio Escuelas Zuloaga de la c/ Aldamar n.º 3a (San Sebastián). Aspecto exterior del edificio y análisis frente a la estanqueidad al aire mediante el ensayo Blower Door Test de una puerta ventilador (junto con la instrumentación auxiliar de portátil, medidores de presión y temperatura, etc.) que se sitúa en los marcos de las puertas existentes para medir el caudal de infiltraciones que atraviesa la envolvente del edificio | fotos los autores

En segundo lugar (imágenes p. 264), nos encontramos ante un edificio de uso educativo que fue objeto de una rehabilitación integral y cuya fachada fue conservada. En dicha actuación se aprovechó para reducir las pérdidas por transmisión, como las originadas por las fugas de aire, mediante la sustitución de las carpinterías por unas nuevas de altas prestaciones. En este sentido, actualmente nos encontramos verificando cuantitativamente el comportamiento frente a la estanqueidad de este edificio, según la norma UNE-EN 13829, mediante el ensayo Blower Door Test.

Los resultados hasta ahora obtenidos están mostrando una mejora sustancial frente a la estanqueidad, respecto a los de otros edificios de características similares. Esto conlleva una notable reducción en las necesidades de tratamiento del aire interior, y como consecuencia una reducción en la demanda energética y la mejora de la eficiencia energética del edificio.
