# La calidad ambiental del paisaje urbano a través del color. El caso de la Carrera del Darro en Granada

Julio Juste, historiador del arte y artista plástico

## Ciudades: vistas y color. El caso de El Cerro Rico en Potosí

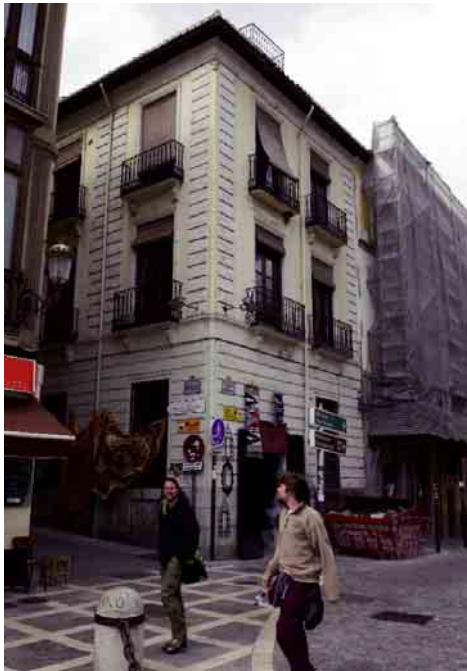
1 Casa 1 de la calle Pisas, de 1859, proyectada por Antonio López de Lara. Fue el primer edificio que introdujo el criterio monocromo en las fachadas de la Carrera del Darro, al que se subordinarían las decoraciones fingidas, recuperadas en el año 1992 / FOTO: JUAN CARLOS CAZALLA, IAPH

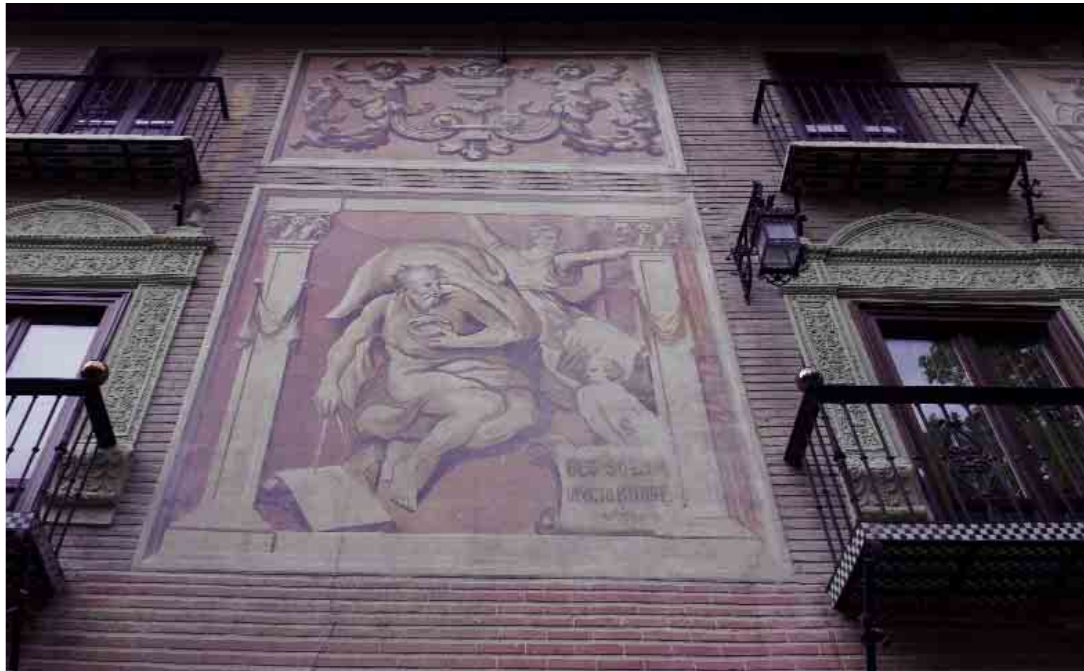
13 Casa 13. Pintura del siglo XIX. El Padre Eterno aparece como autor y arquitecto del mundo, en un instante posterior a la creación del género humano / FOTO: JUAN CARLOS CAZALLA, IAPH

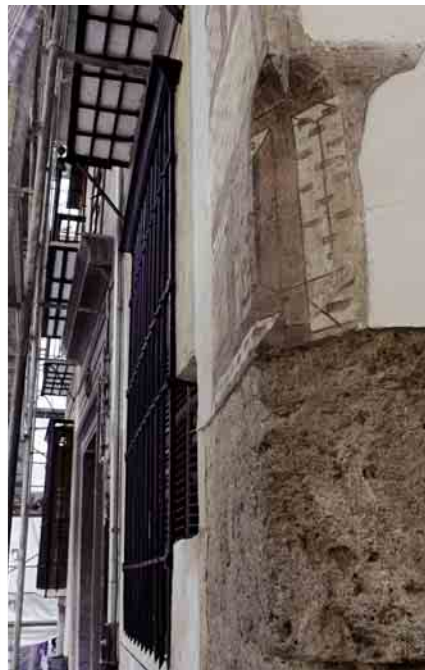
📍 Casa 17. Las rejas, la del fondo, volada, y la que aparece en primer lugar, borneada al plano de la fachada, ajustada a las Ordenanzas de Madrid de Juan Torija (1760), indican intervenciones que afectaron a la decoración original, avanzada la segunda mitad del siglo XVIII / FOTO: JUAN CARLOS CAZALLA, IAPH

La falta de correspondencia entre los elementos compositivos reales y la arquitectura que interpretan los pintores se hace patente en la casa número 17, y parece tratarse de una iniciativa ideada posterior e independientemente a la construcción de la fábrica de la fachada. El comportamiento de las rejas carceleras de la planta baja (la situada a la derecha fue retrasada al plano de la fachada, mientras la contraria, que no perturba la circulación de los viandantes, por su altura, mantiene su vuelo), manifiesta la aplicación de las Ordenanzas de Madrid de Juan Torija

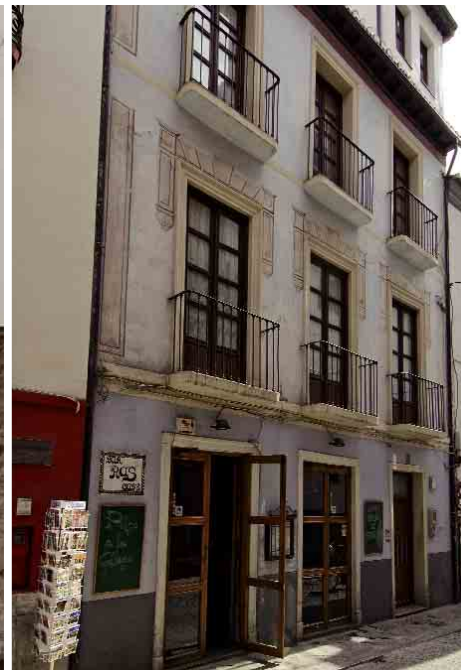
📍 Casa 2. Edificio proyectado por Francisco Contreras, en 1861. Debido a los criterios con que se proyectaba en aquel momento, bajo el Reglamento de Arquitectos de 1860, parece poco probable que su decoración sea original / FOTO: JUAN CARLOS CAZALLA, IAPH

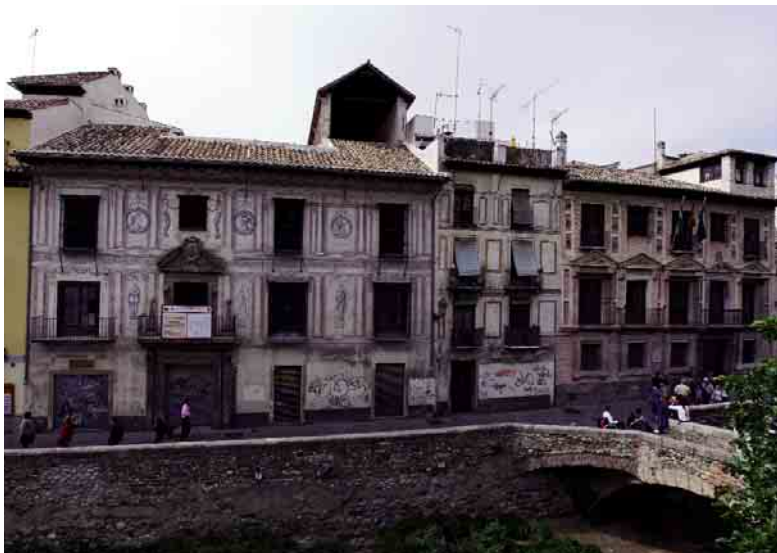
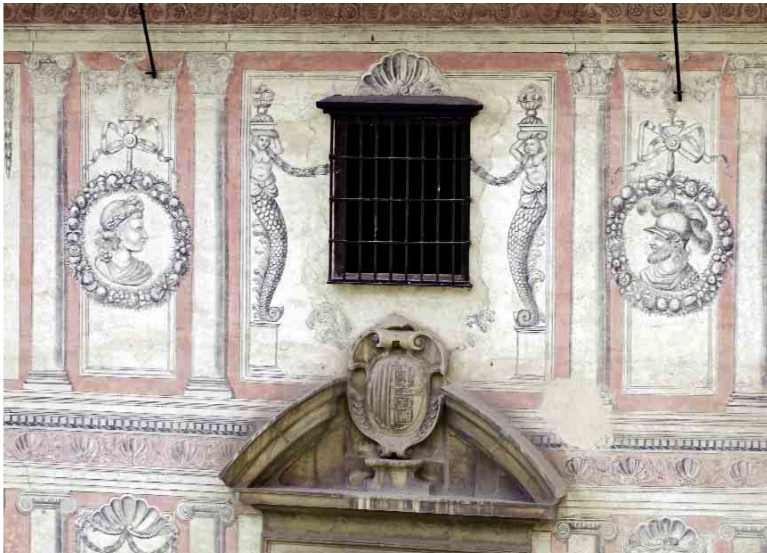
📍 Casas 25, 27 y 29. Las dos primeras estaban cubiertas por una capa monocroma de óxido de hierro. En la casa 29, encalada, fue rehecho el despiece de ladrillos, que originalmente presentaba su fachada, mediante rayados de la capa de revoco de cal, y pintado al fresco el sutil rosa de las piezas cerámicas fingidas / FOTO: JUAN CARLOS CAZALLA, IAPH

📍 Detalle de la casa 29. En su fachada, el orden clásico se cumple canónicamente, correspondiéndose, de manera axial, los elementos portantes. Un tono rosa envuelve, a manera de sombra, la grisalla de los elementos de la composición arquitectónica fingida / FOTO: JUAN CARLOS CAZALLA, IAPH

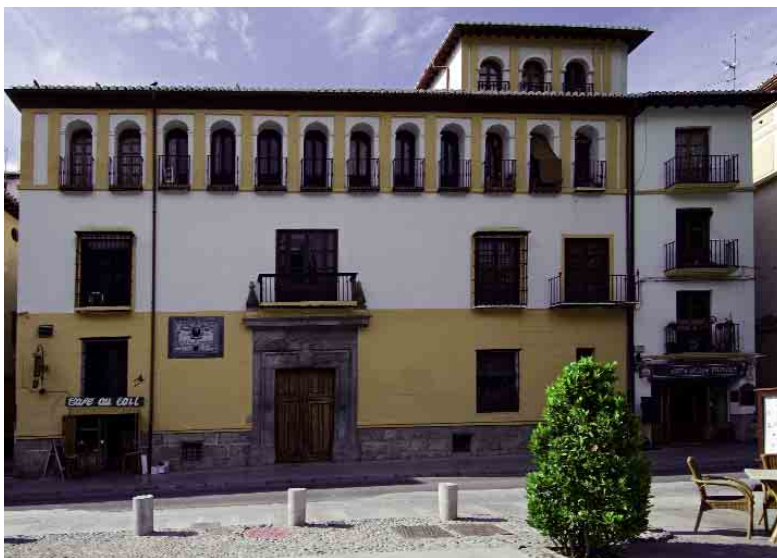
📍 La casa del Padre Suárez fue objeto de una esmerada restauración, basada en metodologías de la cal. Recientemente, se ha aplicado en su fachada pinturas industriales / FOTO: JUAN CARLOS CAZALLA, IAPH

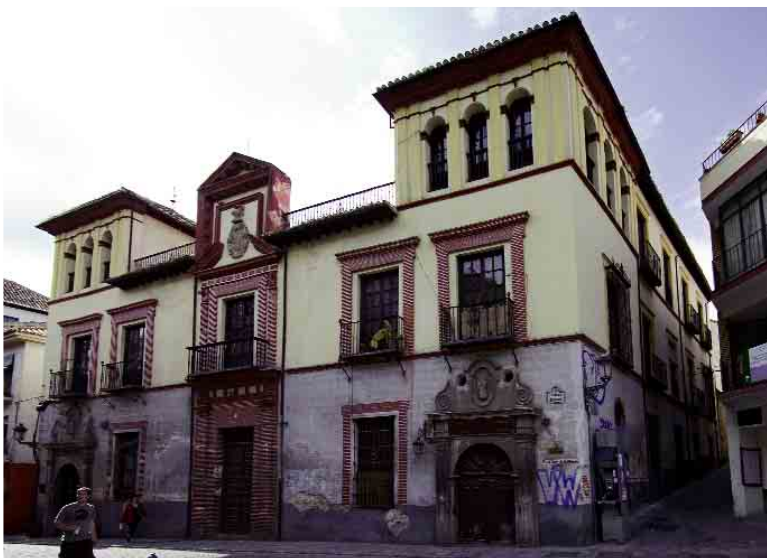
📍 Antiguo edificio del Monte de Piedad. Se rehicieron, mediante rayados, los despieces cerámicos y pétreos, que presentaba originalmente su fachada / FOTO: JUAN CARLOS CAZALLA, IAPH

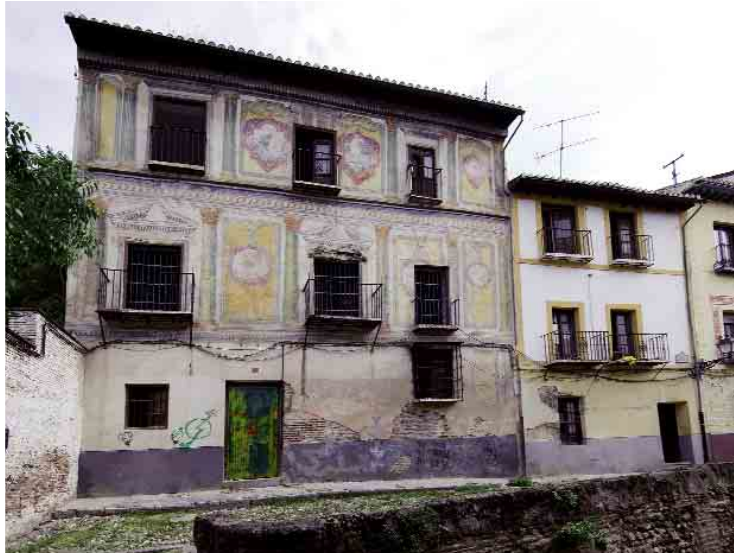
⬇ Casa de los medallones, en la calle Puente Espinosa. Bajo una aparente unidad, las columnas del cuerpo superior muestran una falta de correspondencia con los ejes compositivos del cuerpo de la primera planta. Sucesivas distribuciones interiores de sus plantas repercutieron en la alteración de la simetría original de sus vanos y de la representación pictórica. La decoración ha evolucionado fingiendo una nueva unidad / FOTO: JUAN CARLOS CAZALLA, IAPH
